## **RELATÓRIO DE FISCALIZAÇÃO**

RF/DT/GRS/003/2015

**ASSUNTO:** Fiscalização da prestação de serviços de esgotamento sanitário no município da Serra - SES CIVIT I e Porto Canoa.

**PRESTADOR DE SERVIÇOS:** Companhia Espírito Santense de Saneamento – CESAN

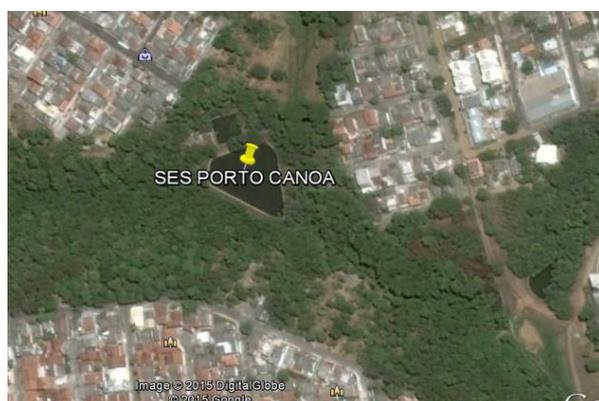
Figura 1 - Vista aérea da ETE Porto Canoa.

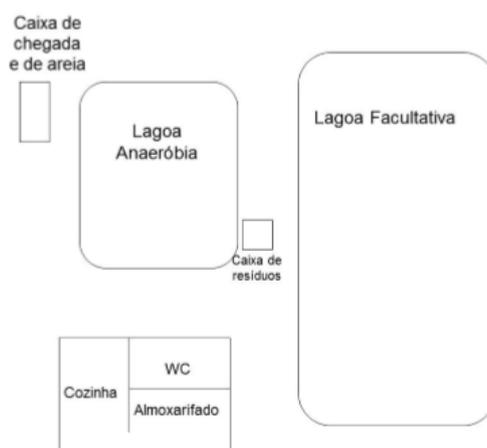
Figura 2 - Croqui da ETE Porto Canoa.

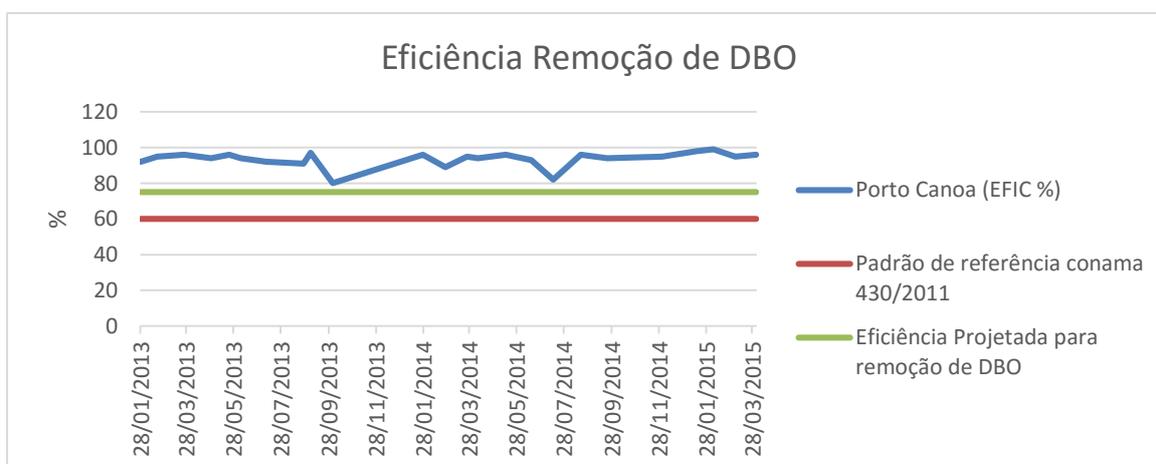
Em relação à eficiência do tratamento (Figura 3), a análise dos resultados do monitoramento enviado pela CESAN apresentou conformidade frente à Resolução CONAMA 430/2011, com eficiência mínima de remoção de DBO de 80%, média de 93,5%, e máxima de 99%, lançando o efluente no corpo receptor (Córrego Barro Branco).

Figura 3 - Eficiência de Remoção de DBO da ETE Porto Canoa em %.

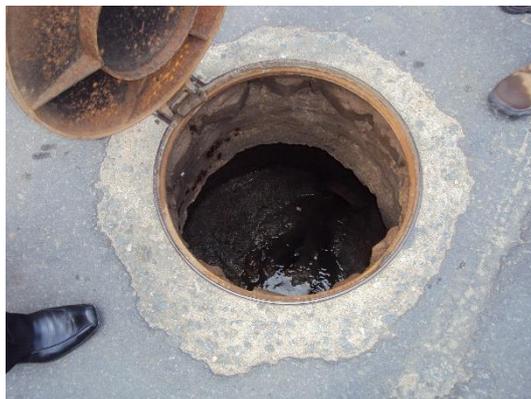
Em relação à fiscalização da rede de esgotamento sanitário, um poço de visita (PV) foi vistoriado, sendo o mesmo selecionado por amostragem. O PV (Figura 4) escolhido para o Sistema Porto Canoa localiza-se na Rua Pica-Pau, bairro Porto Canoa, e se encontra devidamente identificado, protegido e em condição satisfatória de funcionamento.

**Figura 4- Poço de Visita (PV) vistoriado na Rua Pica Pau, no Sistema de Esgotamento Sanitário Porto Canoa.**

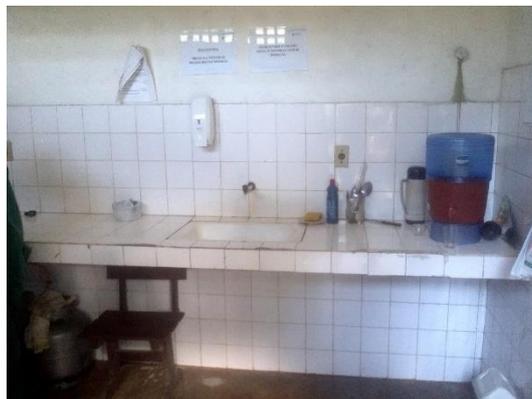
O acesso à ETE Porto Canoa apresenta boas condições, entretanto, o local não está devidamente identificado (Figura 5), possui condições satisfatórias de limpeza do pátio externo, entretanto, observou-se a presença de animais dentro dos limites da ETE (Figura 6). A edificação de apoio para os operadores se encontra em condições satisfatórias, com água potável e material de higiene (Figura 7).

**Figura 7 - Edificação de apoio do operador da ETE Porto Canoa.**

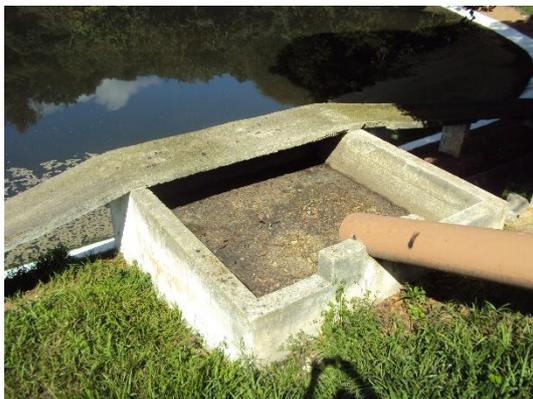
Após passar pelo tratamento preliminar, o efluente segue para lagoa anaeróbia e em seguida para lagoa facultativa. Esta apresenta sobrenadante que deveria ser retirado (Figura 11 e Figura 12). O sobrenadante, quando removido, é destinado para as caixas de resíduos (Figura 13), que estão adequadas.

Figura 13 - Caixa de resíduos da ETE Porto Canoa.

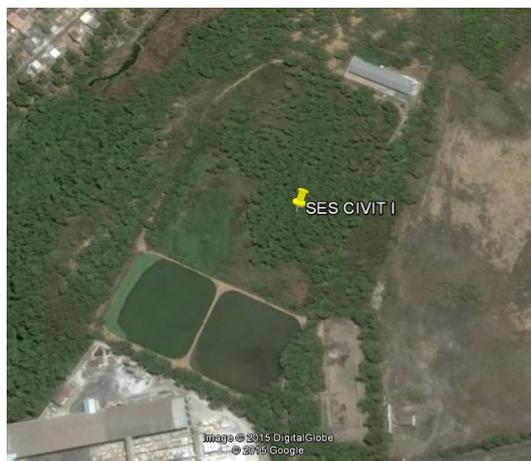
**Figura 16 - Vista aérea da ETE Civit I.**

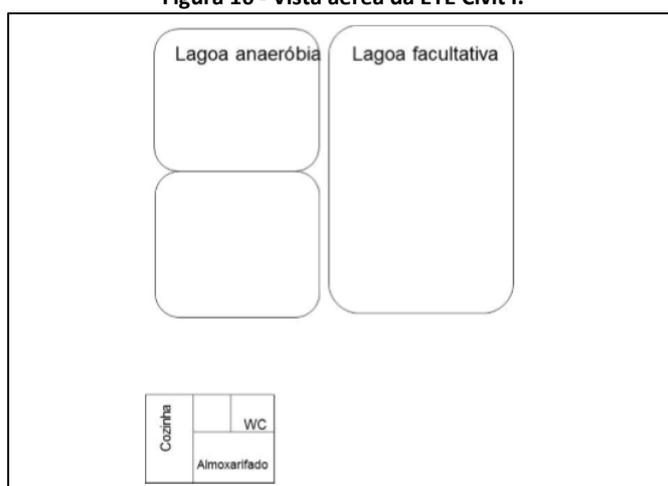
**Figura 17 - Croqui da ETE Civit I.**

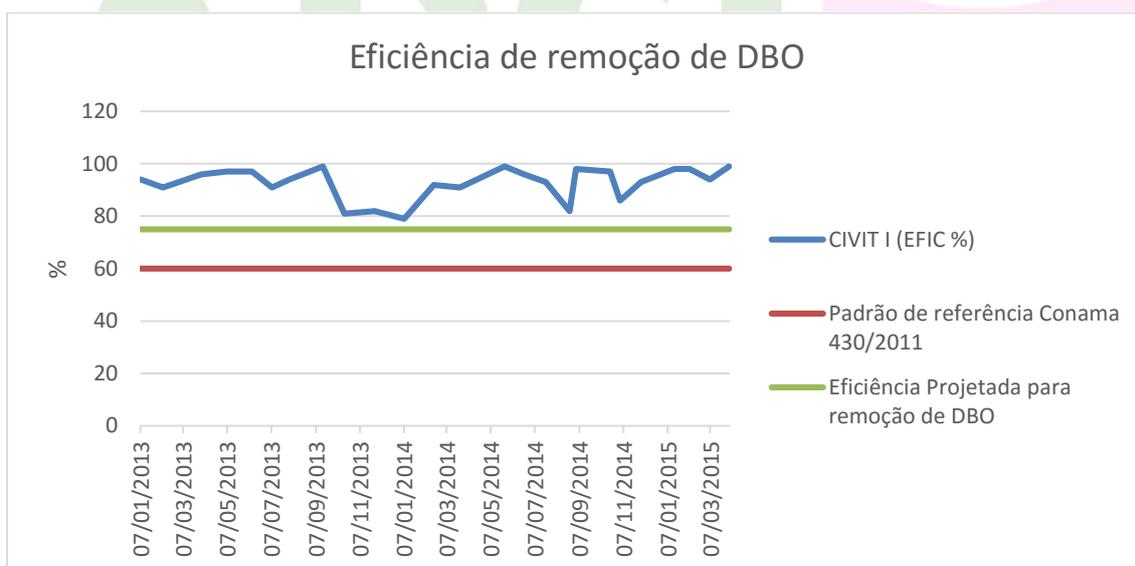
Em relação à eficiência do tratamento (Figura 18) a análise dos resultados do monitoramento enviado pela CESAN apresentou conformidade frente à Resolução CONAMA 430/2011, com eficiência mínima de remoção de DBO de 79%, média de 92,7%, e máxima de 99%, lançando o efluente no corpo receptor (Lagoa Jacuném).

Figura 18 - Eficiência de Remoção de DBO da ETE Civit I em %.

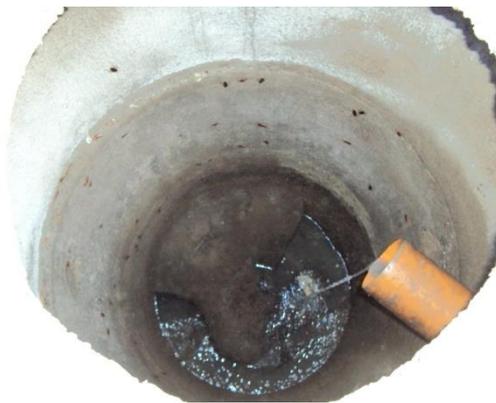
Em relação à fiscalização da rede de esgotamento sanitário, um poço de visita (PV) foi vistoriado, sendo que o mesmo foi selecionado por amostragem. O PV escolhido para o Sistema de Civit I localiza-se na Avenida Minas Gerais, bairro Solar do Porto e se encontra devidamente identificado, protegido e em condição satisfatória de funcionamento (Figura 19).

Figura 19- Poço de Visita (PV) vistoriado na Avenida Minas Gerais, no SES Civit I.

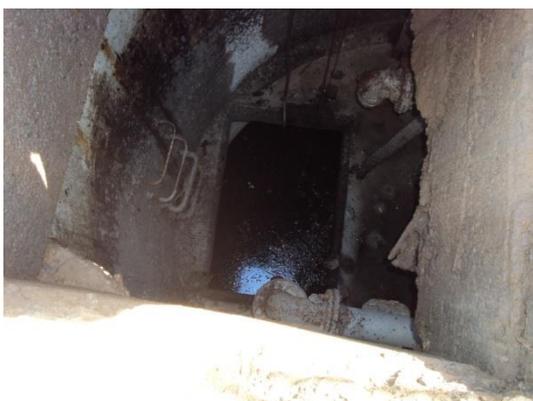
**Figura 22 - Detalhe do poço de sucção da EEEB Brefertil.**

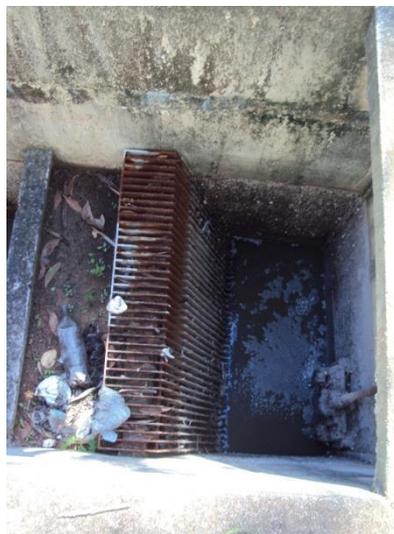
- **EEEB Solar do Porto** – A estação elevatória não possui identificação (Figura 28) e não possui bomba reserva, no entanto, possui mecanismo para remoção de sólidos grosseiros (Figura 29). No poço de sucção foi observada presença de sólidos grosseiros (Figura 30), além disso, o poço não se apresenta adequadamente coberto, sendo a cobertura realizada apenas por tábuas corridas (Figura 31). O painel elétrico apresenta-se em boas condições, demandando apenas sinalização de risco de choque elétrico (Figura 32).

Figura 29 – Gradeamento da EEB Solar do Porto.

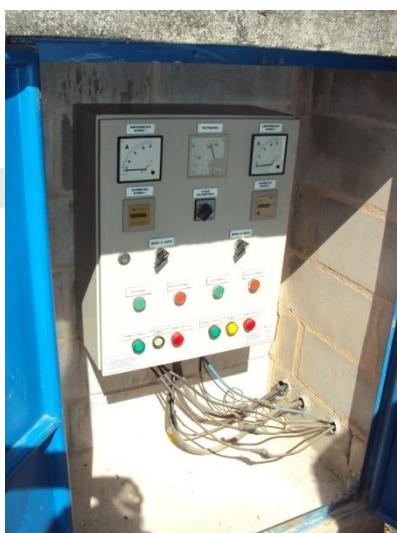
Figura 32 - Painel de controle em bom estado de conservação da EEB Solar do Porto.

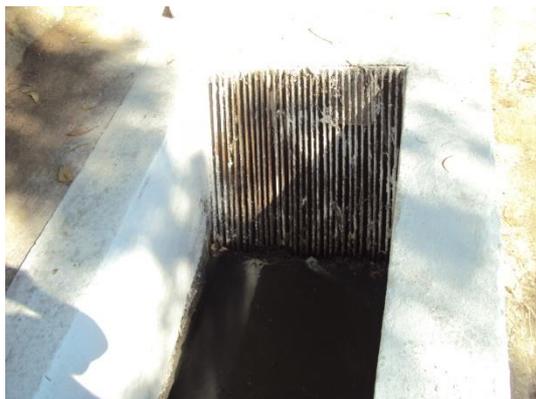
O tratamento preliminar do Sistema Civit I é composto por gradeamento e caixa de areia. Estas etapas apresentam-se com estado de conservação adequado (Figura 33 e Figura 34). Entretanto, foi observada uma rachadura na tubulação de chegada do esgoto (Figura 35). Os sólidos grosseiros coletados no gradeamento são encaminhados para Unidade Gerenciadora de Resíduos (UGR). Já o material sólido acumulado na

Figura 33 - Gradeamento da ETE Civit I.

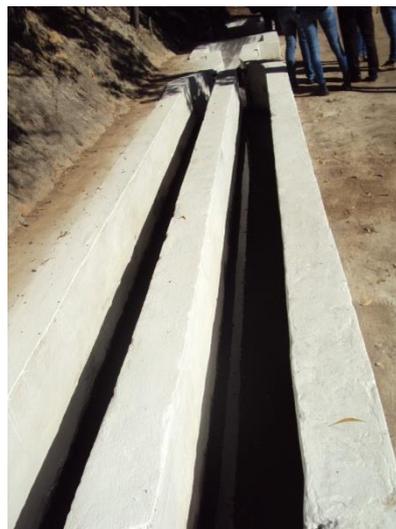
Figura 34 - Caixa de Areia da ETE Civit I.

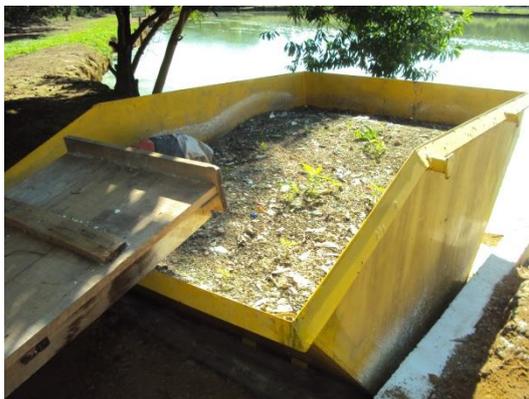
Em relação às lagoas anaeróbias, ambas não possuem proteção do talude interno na altura da lâmina d'água, havendo risco de erosão (Figura 36). Além disso, a primeira lagoa recebe o efluente do tratamento preliminar existente na UGR e, neste ponto de lançamento, é possível observar presença de resíduos provenientes desta unidade (Figura 37). O sobrenadante retirado das lagoas anaeróbias é armazenado na caixa de resíduos (Figura 38) e encaminhado para aterro sanitário.

**Figura 38 - Caixa de resíduos para armazenar sobrenadante da lagoa anaeróbia da ETE Civit I.**

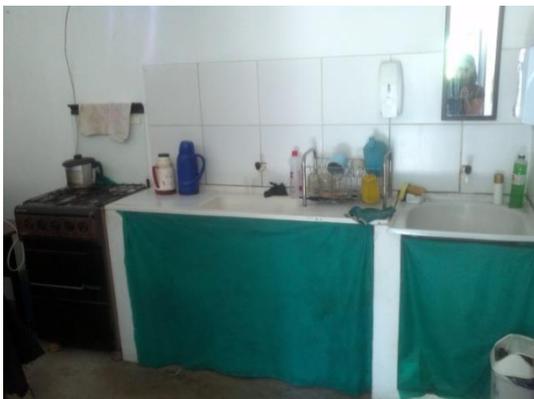
A edificação de apoio para os operadores se encontra em condições satisfatórias, com água potável e material de higiene (Figura 44). Da mesma forma se encontra o local de armazenamento das ferramentas (Figura 45).

Figura 44 - Casa de apoio aos operadores.

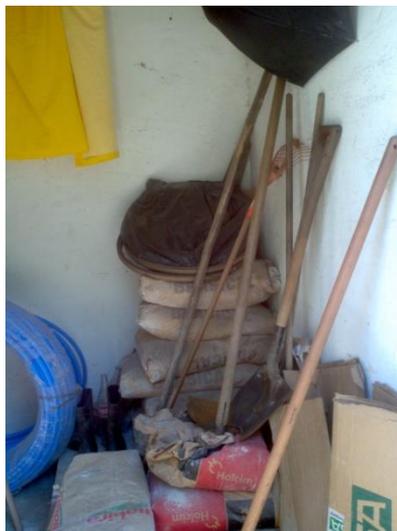
Figura 45 - Casa de ferramentas da ETE Civit I.
