AGÊNCIA REGULADORA DE SANEAMENTO BÁSICO E INFRAESTRUTURA VIÁRIA DO
ESPÍRITO SANTO – ARSI

RELATÓRIO DE FISCALIZAÇÃO

RF/DT/GRS/007/2015

ASSUNTO: Fiscalização da prestação de serviços de Esgotamento Sanitário no município da Serra - SES Civit II e Feu Rosa.

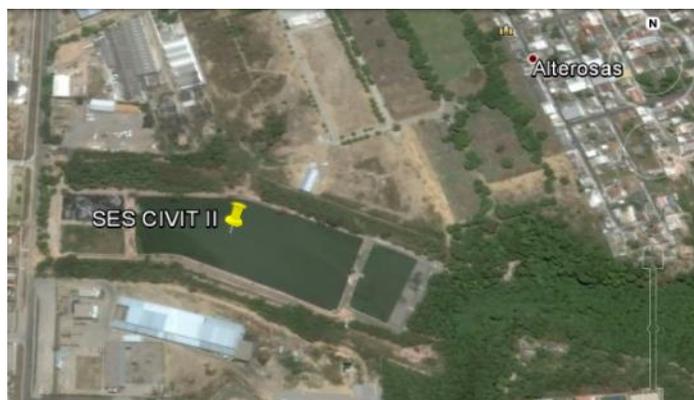
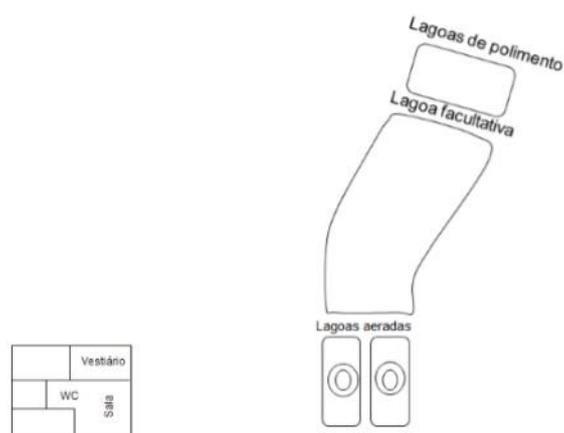
Conforme relatório técnico enviado pela Cesan, plano municipal de saneamento da Serra e vistoria in loco, o sistema de esgotamento sanitário de Civit II, localizado na Rua 4 - s/nº - CIVIT II, é composto por uma estação de tratamento de esgoto, 15 estações elevatórias de esgoto bruto (EEEB) e 123 km de rede. A ETE Civit II (Figura 1 e Figura 2)

possui um sistema do tipo lagoas aeradas, lagoa facultativa, lagoa de polimento e lagoa de polimento com filtro de pedra. Atualmente está com vazão média de 30,2 l/s e possui vazão de projeto de 62,5 l/s. Antecedendo às lagoas encontram-se os dispositivos convencionais de pré-tratamento, composto de gradeamento, caixa de areia e medição de vazão por vertedor triangular.

Figura 1 - Vista aérea da ETE CIVIT II.

Figura 2 - Croqui da ETE CIVIT II.

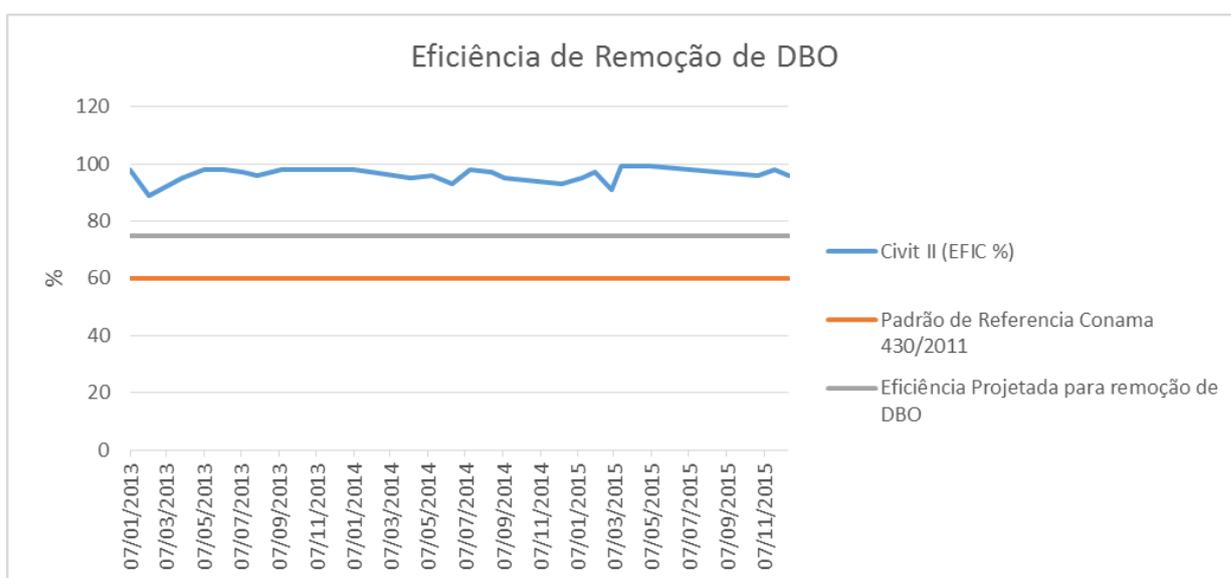
Em relação à eficiência de tratamento (Figura 3), a análise dos resultados do monitoramento enviados pela CESAN apresentou conformidade frente à resolução CONAMA 430/2011, com eficiência mínima de remoção de DBO de 89%, média de 96,1%, e máxima de 99%, lançando o efluente no corpo receptor (córrego Maringá).

Figura 3 - Eficiência de Remoção de DBO da ETE Civit II em %.

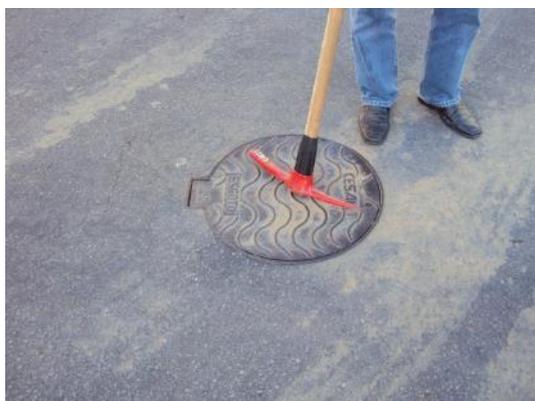
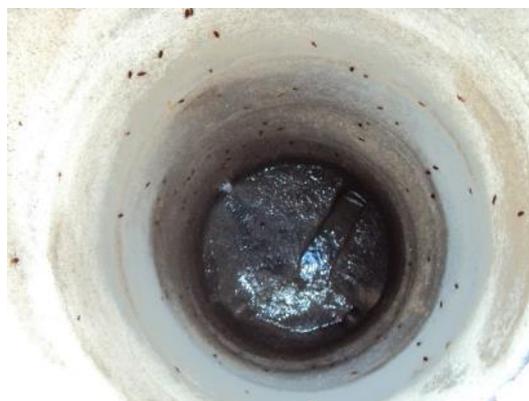
Em relação à fiscalização da rede de esgotamento sanitário, um poço de visita (PV) foi vistoriado. O PV escolhido para o Sistema CIVIT II localiza-se na Rua Minas Gerais, bairro Laranjeiras II e foi selecionado por amostragem (Figura 4 e Figura 5). O PV se encontra identificado, protegido e em condições satisfatórias de funcionamento.

Figura 4 - Poço de Visita com identificação na Rua Minas Gerais do Sistema CIVIT II.

Figura 5 - Interior do poço de visita da Rua Minas Gerais do sistema CIVIT II.

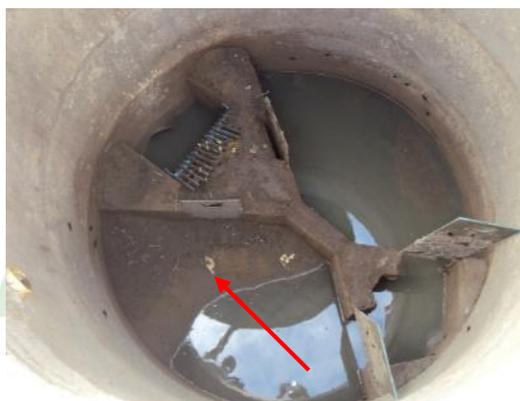
- **EEEB Boulevard Lagoa I:** Não possui identificação na entrada, possui mecanismo de remoção de sólidos grosseiros que demanda limpeza devido aos depósitos de bancos de areia (Figura 6). A elevatória opera sem bomba reserva. Possui tratamento de gás através de biofiltro (Figura 7), no entanto, a bomba de sucção do gás encontra-se enferrujada (Figura 8). Não foi possível ter acesso ao painel de controle no momento da vistoria e sua estrutura está sem sinalização de risco de choque elétrico (Figura 9).

Figura 6 - Mecanismo de remoção de sólidos grosseiros da EEEB Boulevard Lagoa I.

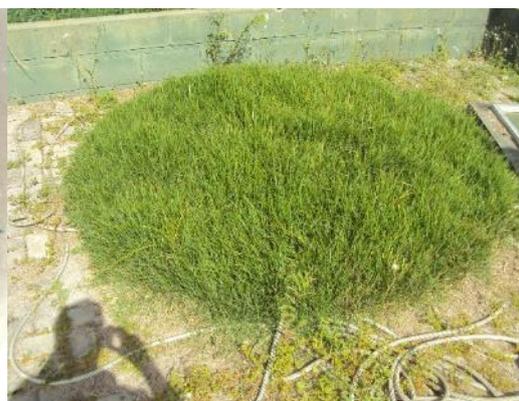
Figura 7 - Biofiltro da EEEB Boulevard Lagoa I.

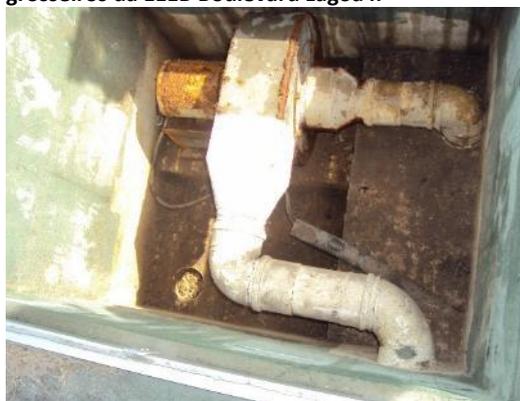
Figura 8 - Bomba do biofiltro com ferrugem da EEEB Boulevard Lagoa I.

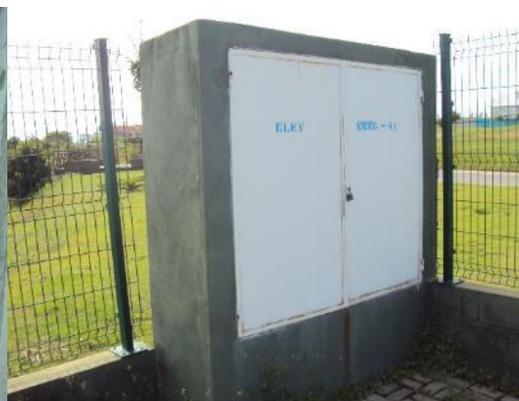
Figura 9 - Painel, da EEEB Boulevard Lagoa I, sem sinalização de risco de choque elétrico.

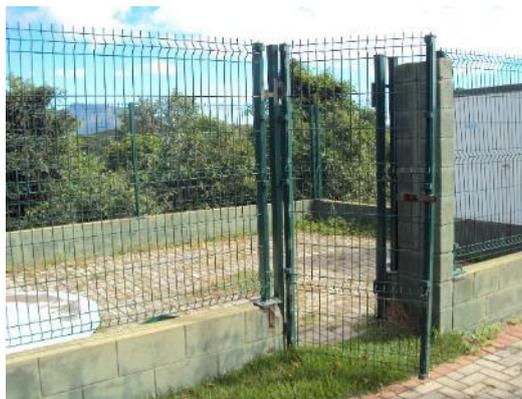
- **EEEB Boulevard Lagoa II:** Não possui identificação na entrada (Figura 10), possui mecanismo de remoção de sólidos grosseiros que demanda limpeza devido a quantidade de gordura (Figura 11). A elevatória opera com uma bomba. Possui tratamento de gás através de biofiltro (Figura 12), no entanto, a bomba de sucção do gás encontra-se enferrujada (Figura 13). O painel de controle

Figura 10 - EEEB Boulevard Lagoa II sem identificação.

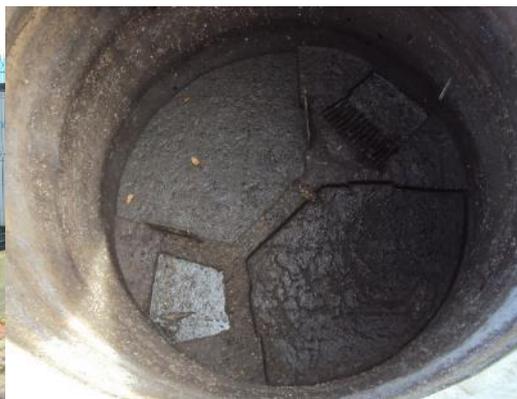
Figura 11 - Mecanismo de remoção de sólidos grosseiros da EEEB Boulevard Lagoa II.

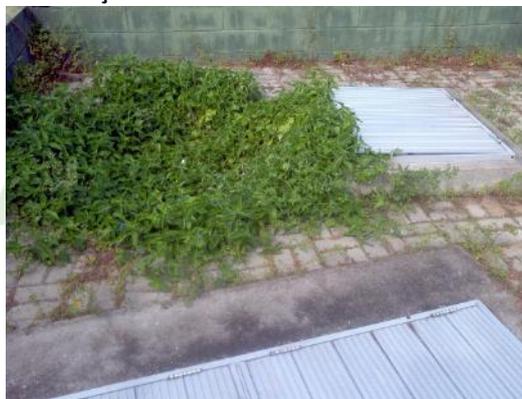
Figura 12 - Biofiltro da EEEB Boulevard Lagoa II.

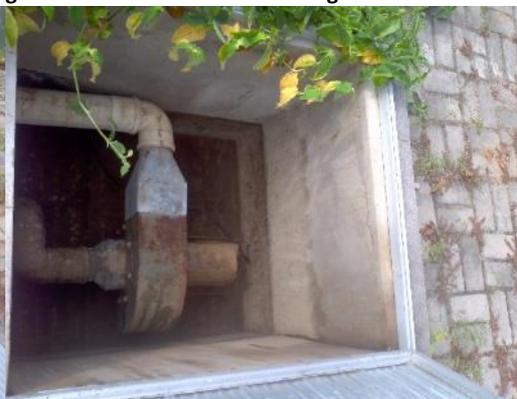
Figura 13 - Bomba do biofiltro da EEEB Boulevard Lagoa II com ferrugem.

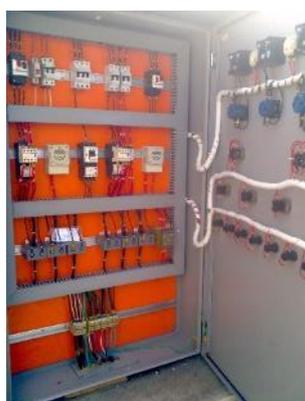
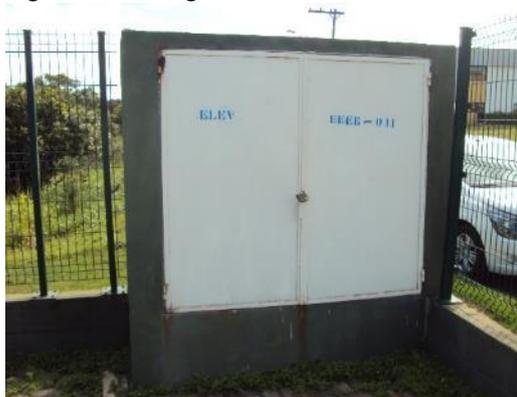
apresenta boas condições, entretanto, está sem sinalização de risco de choque elétrico (Figura 14 e Figura 15).

Figura 14 - Painel de Controle da EEEB Boulevard Lagoa II.

Figura 15 - Painele da EEEB Boulevard Lagoa II, sem sinalização de risco de choque elétrico.

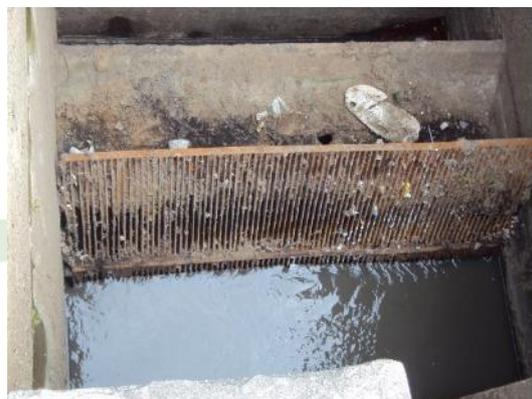
- **EEEB Vila Nova de Colares II:** Não possui identificação na entrada (Figura 22), possui mecanismo de remoção de sólidos grosseiros (gradeamento) (Figura 23), há resíduos do tratamento preliminar dispostos em local inadequado (Figura 29). A elevatória opera com uma bomba. O painel de controle (Figura 24) apresenta boas condições, entretanto, está sem sinalização de risco de choque elétrico. Há fiação exposta na área interna (Figura 25), há vazamento e rachadura na escada de acesso ao gradeamento (Figura 26), há vazamento na válvula do barrilete (Figura 27) e o poço de sucção apresenta-se com grande quantidade de resíduos grosseiros (Figura 28).

Figura 23 – Gradeamento da EEB Vila Nova de Colares II.

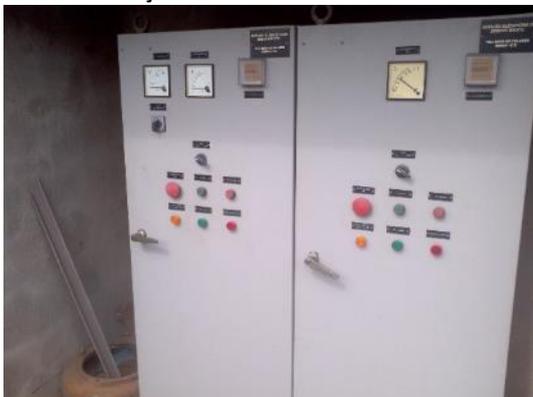
Figura 24 - Painel de Controle da EEB Vila Nova de Colares II.

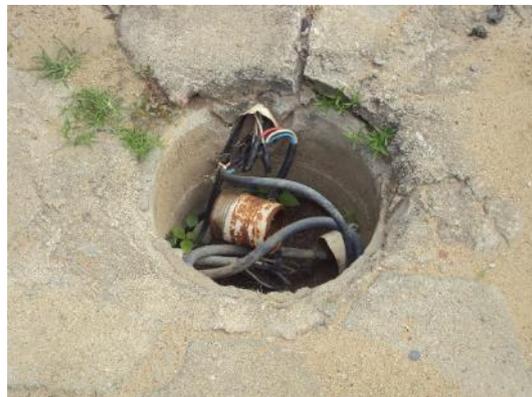
Figura 25 - Fiação exposta na área interna da EEB Vila Nova de Colares II.

- C6.** Na EEEB Vila Nova de Colares II (SES CIVIT II) não há identificação, há resíduos do tratamento preliminar dispostos em local inadequado, não há bomba reserva, o painel de controle está sem sinalização de risco de choque elétrico, há fiação exposta na área interna, vazamento e rachadura na escada de acesso ao gradeamento, vazamento na válvula do barrilete e o poço de sucção apresenta-se com grande quantidade de resíduos grosseiros.

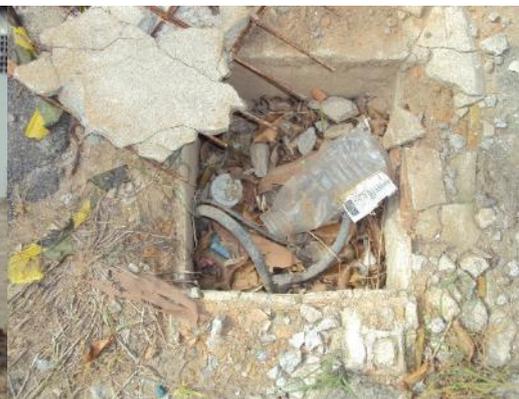
- **EEEB R-7:** Não possui identificação, está em condições precárias de conservação, o painel está degradado e sem sinalização de risco de choque elétrico (Figura 30), não possui mecanismo de remoção de sólidos grosseiros. A elevatória opera com uma bomba. Há fiação exposta na área do entorno (Figura 31).

Figura 31 - Fiação exposta na área do entorno da EEEB R-7.

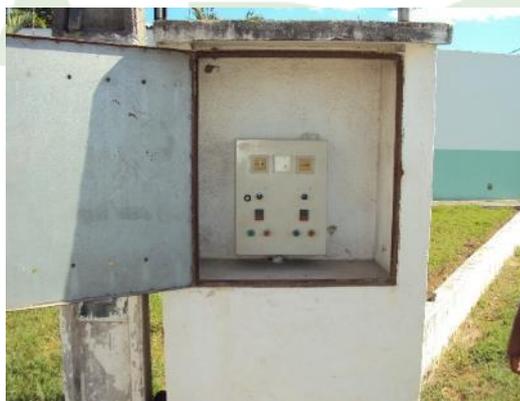
- **EEEB R-6:** Não possui identificação, o painel de controle não possui sinalização de risco de choque elétrico (Figura 32), não possui mecanismo de remoção de sólidos grosseiros. A elevatória opera com uma bomba que estava fora de operação no momento da vistoria. Há fiação exposta no poço (Figura 33).

Figura 32 - Painel de Controle da EEEB R-6.

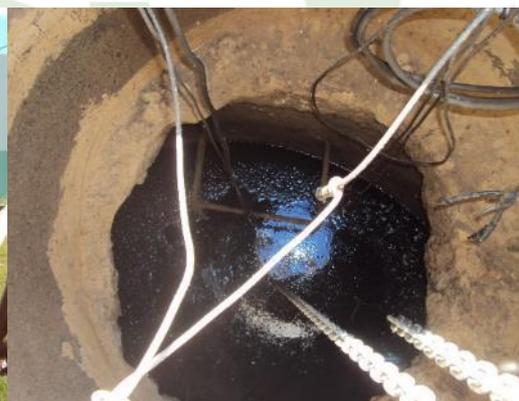
Figura 33 - Poço da EEEB R-6 com fiação exposta.

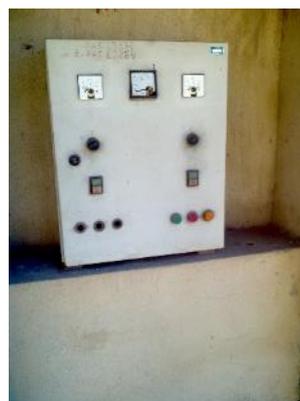
- **EEEB Dório Silva:** Não possui identificação na entrada (Figura 34), não possui mecanismo de remoção de sólidos grosseiros. A elevatória opera com uma bomba. O painel de controle está sem tampa e sem sinalização de risco de choque elétrico (Figura 35). Há fiação exposta no poço de sucção (Figura 36).

Figura 35 - Painel da EEB Dório Silva estava sem tampa e sem sinalização de risco de choque elétrico.

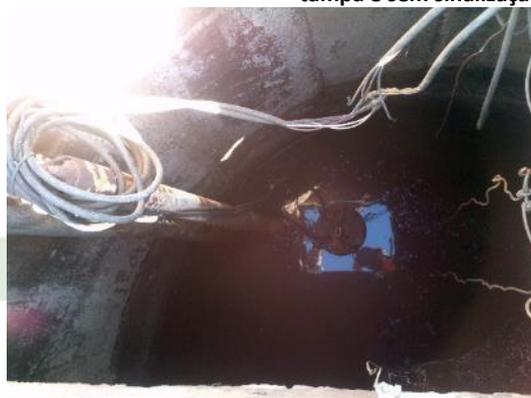
Figura 36 - Fiação exposta no poço de sucção da EEB Dório Silva.

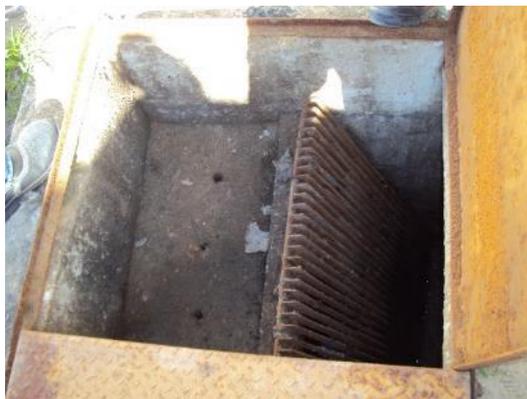
- **EEB Aldeia de Laranjeiras:** Não possui identificação na entrada (Figura 37), possui mecanismo de remoção de sólidos grosseiros (gradeamento) (Figura 38). A elevatória opera com uma bomba. O painel de controle (Figura 39) apresenta boas condições, entretanto, está sem sinalização de risco de choque elétrico. Há grande quantidade de resíduos grosseiros e fiação exposta no poço de sucção (Figura 40), bem como entulho na área interna (Figura 41) e grande quantidade de gordura na estrutura que antecede ao gradeamento (Figura 42).

Figura 38 – Gradeamento da EEBB Aldeia de Laranjeiras.

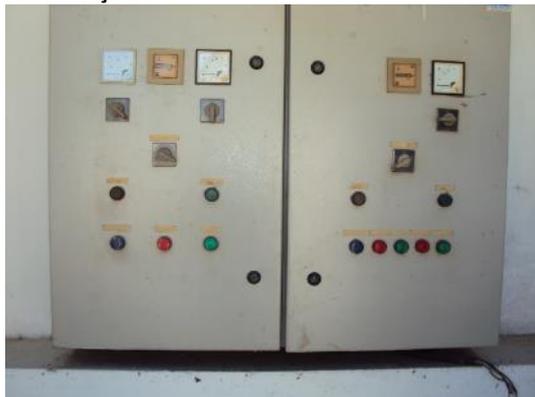
Figura 39 - Painel de controle da EEBB Aldeia de Laranjeiras.

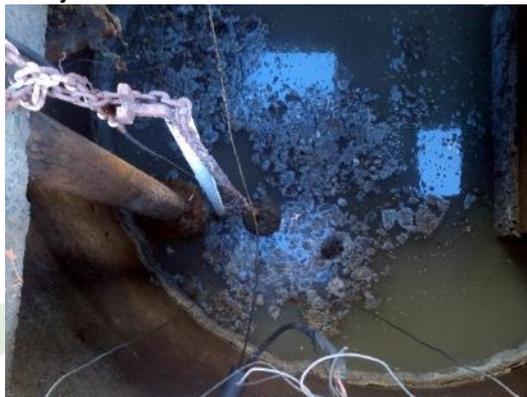
Figura 40 - Resíduos grosseiros e fiação exposta no poço de sucção da EEBB Aldeia de Laranjeiras.

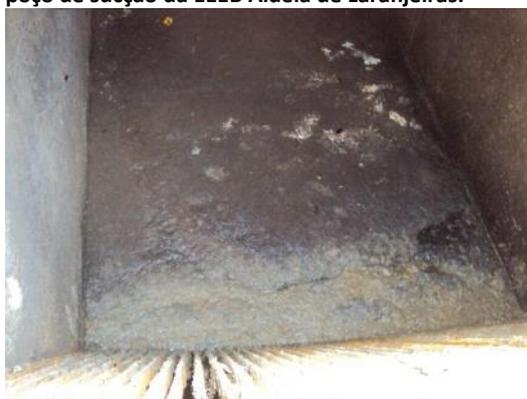
Figura 42 - Grande quantidade de gordura antecedendo ao gradeamento da EEBB Aldeia de Laranjeiras.

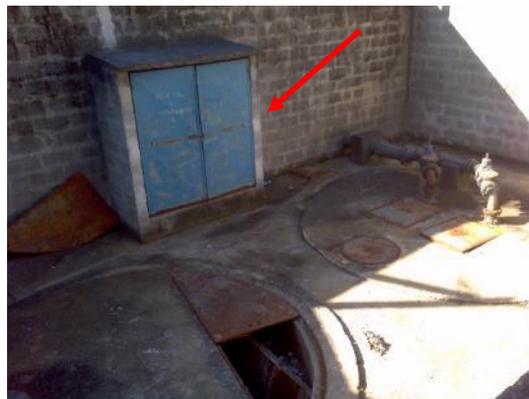
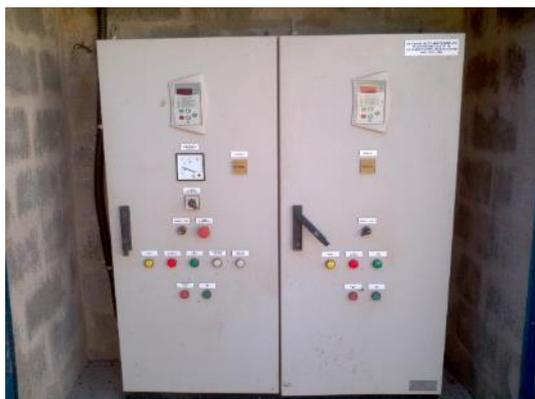
- **EEEB Portal de Mangueiros VI:** Não possui identificação na entrada, possui mecanismo de remoção de sólidos grosseiros (gradeamento) demandando limpeza (Figura 43). A elevatória opera com uma bomba. O painel de controle (Figura 45) apresenta boas condições, entretanto, está sem sinalização de risco de choque elétrico (Figura 44). Há uma rachadura no muro da EEBB (Figura 46).

Figura 44 - Painele de controle, da EEEB Portal de Manguinhos VI, sem sinalização de risco de choque elétrico.

Figura 45 - Painele de controle da EEEB Portal de Manguinhos VI.

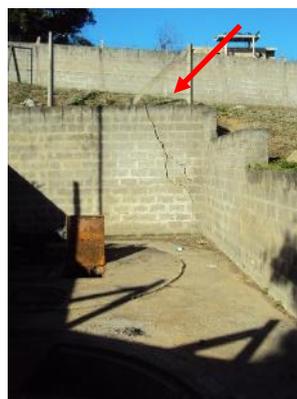
Figura 46 - Rachadura no muro do entorno da EEEB Portal de Manguinhos VI.

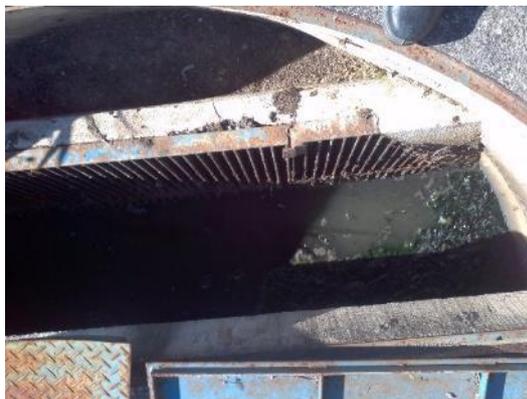
- **EEEB Portal de Manguinhos V:** Não possui identificação na entrada (Figura 47), possui mecanismo de remoção de sólidos grosseiros (gradeamento) demandando limpeza (Figura 48). A elevatória opera com uma bomba. O painele de controle (Figura 49) apresenta boas condições e está com sinalização de risco de choque elétrico. Há grande quantidade de vegetação na área interna (Figura 50).

Figura 48 - Gradeamento da EEB Portal de Manguinhos V.

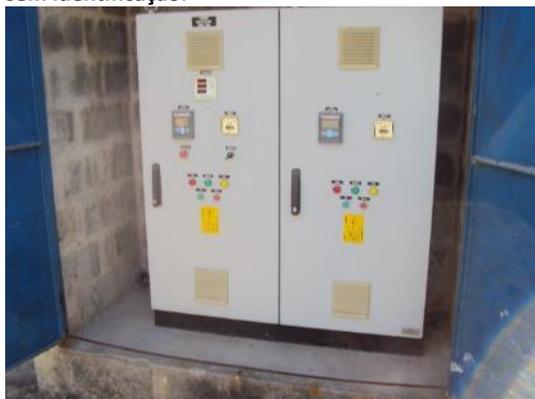
Figura 49 - Painel de Controle da EEB Portal de Manguinhos V.

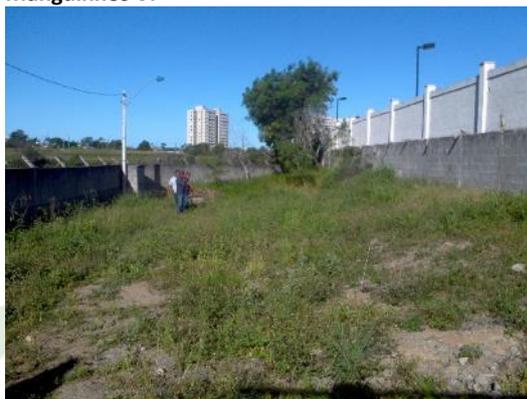
Figura 50 - Área interna da EEB Portal de Manguinhos V com vegetação.

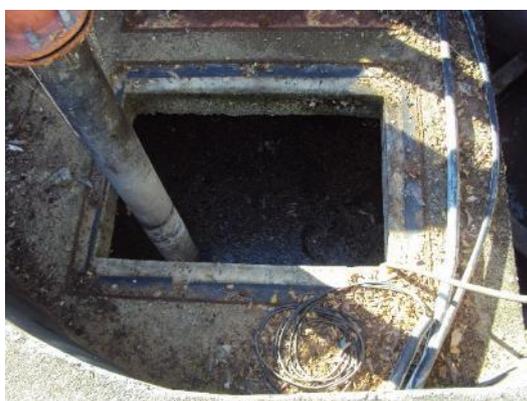
- **EEEB Laranjeiras II:** Não possui identificação na entrada, possui mecanismo de remoção de sólidos grosseiros (gradeamento) demandando limpeza (Figura 51). O poço de sucção encontra-se com muitos resíduos grosseiros e sem tampa (Figura 52). A elevatória opera com uma bomba. O painel de controle apresenta boas condições, entretanto, está sem sinalização de risco de choque elétrico (Figura 53).

Figura 52 - Poço de sucção da EEB Laranjeiras II.

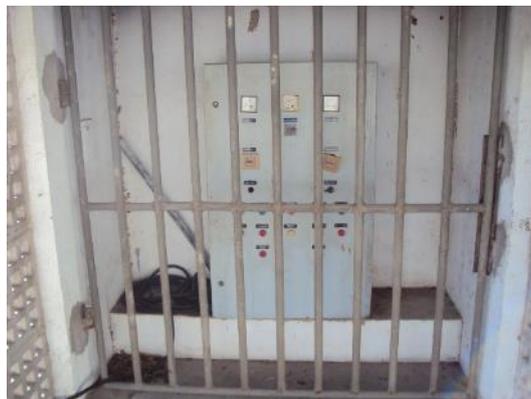
Figura 53 - Painel de Controle da EEB Laranjeiras II.

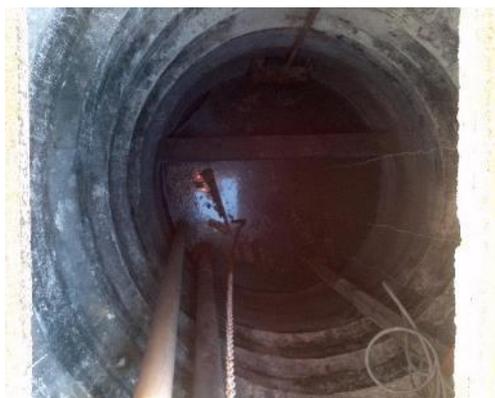
- **EEEB Copacabana:** Não possui identificação na entrada, possui mecanismo de remoção de sólidos grosseiros (gradeamento) (Figura 54), há resíduos do gradeamento dispostos em local inadequado (Figura 57). O poço de sucção encontra-se com tampa de madeira e uma delas estava boiando no interior do mesmo (Figura 55). A elevatória opera com uma bomba. O painel de controle apresenta boas condições, entretanto, está sem sinalização de risco de choque elétrico (Figura 56).

Figura 55 - Poço de sucção da EEB Copacabana.

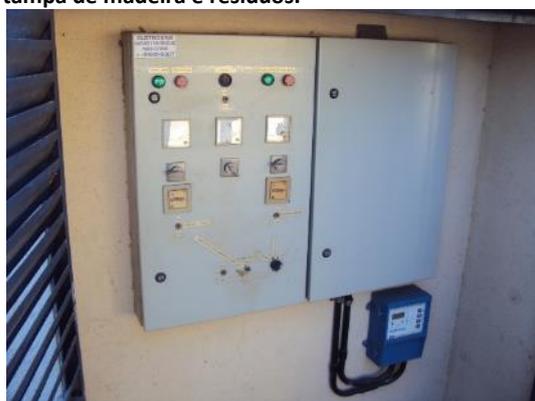
Figura 56 - Painel de controle da EEB Copacabana.

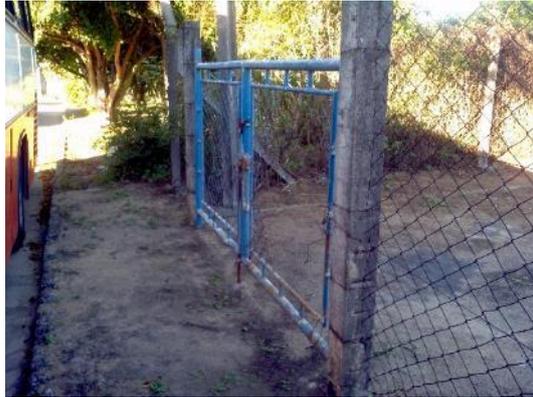
- **EEEB Morada de Laranjeiras:** Não possui identificação na entrada, o alambrado do portão está com abertura (Figura 58), possui mecanismo de remoção de sólidos grosseiros (gradeamento) (Figura 59). O poço de sucção possui fiação exposta (Figura 60). O painel de controle apresenta boas condições, entretanto, está sem sinalização de risco de choque elétrico (Figura 61 e Figura 62).

Figura 58 - Entrada da EEEB Morada de Laranjeiras sem identificação e com abertura no alambrado.

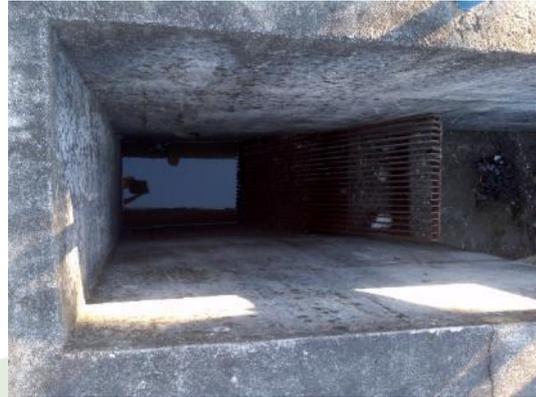
Figura 59 – Gradeamento da EEEB Morada de Laranjeiras.

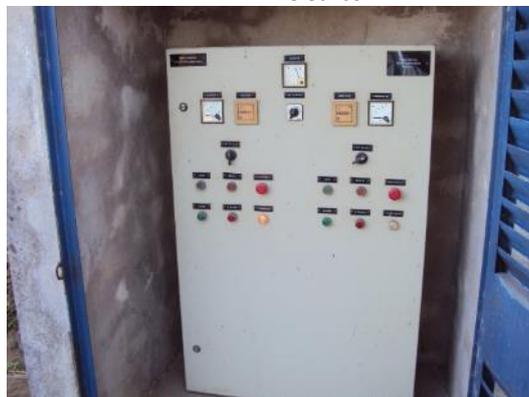
Figura 62 - Painel de controle da EEEB Morada de Laranjeiras.

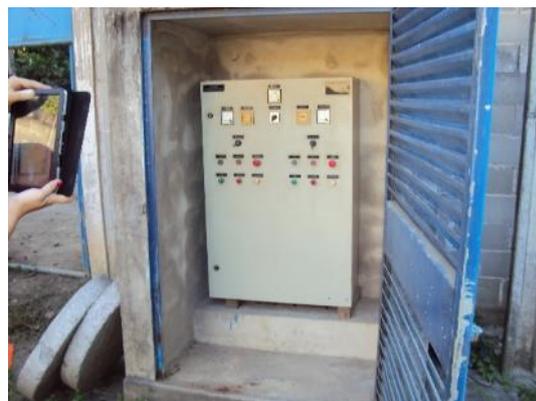
- **EEEB Fazendinha:** Não possui identificação na entrada (Figura 63), possui mecanismo de remoção de sólidos grosseiros (gradeamento). O poço de sucção possui grande quantidade de resíduos grosseiros (Figura 64). Há uma infiltração próximo a escada de acesso ao gradeamento (Figura 65). O painel de controle (Figura 66) apresenta boas condições, entretanto, está sem sinalização de risco de choque elétrico.

Figura 66 - Painel de controle da EEEB Fazendinha.

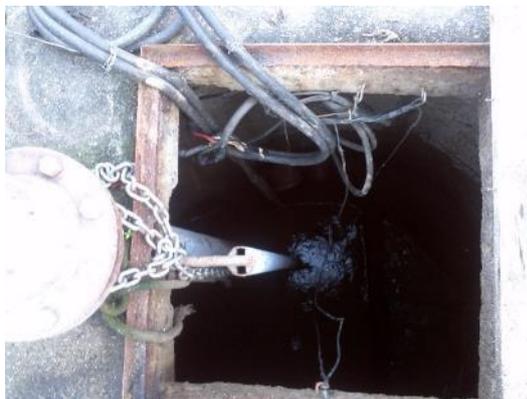
- **EEEB Colina de Laranjeiras I:** Não possui identificação na entrada, o isolamento do entorno está de forma improvisada (Figura 67). Possui mecanismo de remoção de sólidos grosseiros (gradeamento) (Figura 70). O poço de sucção possui fiação exposta (Figura 68). Há um vazamento no barrilete do poço de sucção (Figura 69). O painel de controle (Figura 71) apresenta boas condições, entretanto, está sem sinalização de risco de choque elétrico.

Figura 68 - Poço de sucção da EEB Colina de Laranjeiras I com fiação exposta.

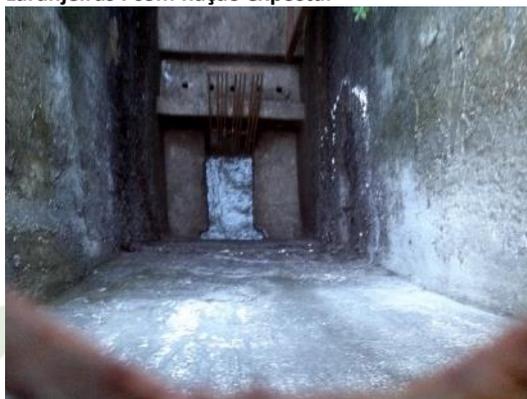
Figura 70 – Gradeamento da EEB Colina de Laranjeiras I.

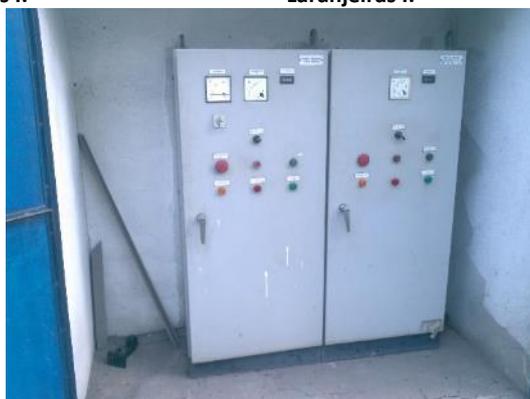
Figura 71 - Painel de controle da EEB Colina de Laranjeiras I.

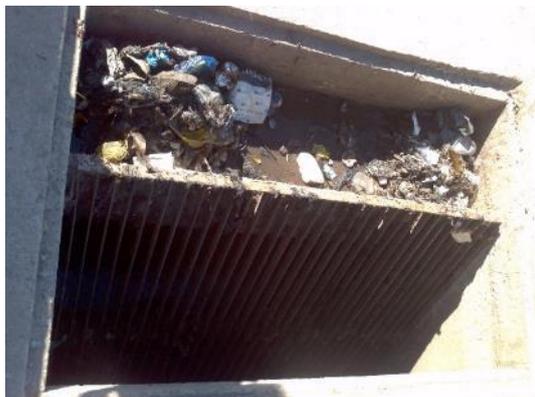
A ETE possui gradeamento, caixa de areia e vertedor para medição da vazão afluente que apresentam condições satisfatórias (Figura 73). Os sólidos grosseiros coletados no gradeamento (Figura 74) são armazenados temporariamente em caixa de resíduos e

Figura 74 – Gradeamento da ETE Civit II.

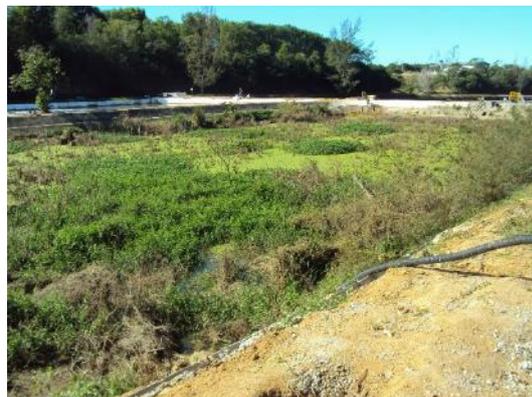
A ETE possui duas Lagoas aeradas sendo que uma delas encontra-se sem utilização e com grande quantidade de vegetação no seu interior (Figura 75), a outra está com 6 aeradores mecanizados em operação (Figura 76). Após passar pelas lagoas aeradas, o efluente segue para a lagoa facultativa (Figura 77), e em seguida para a lagoa de polimento com filtro de pedra (Figura 78). Devido à adição de polímero para remoção de fósforo a lagoa de polimento tem funcionado como lagoa de sedimentação, sendo que já está com grande quantidade de lodo (Figura 79), necessitando de limpeza.

Figura 75 – Lagoa aerada paralisada da ETE Civit II.

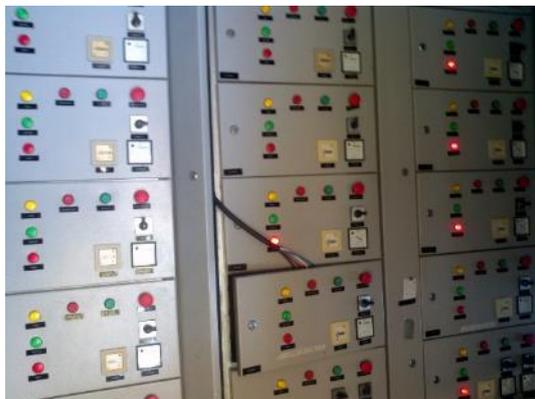
Outras constatações observadas na vistoria à ETE Civit II foram: o painel de controle dos aeradores apresenta-se em boas condições mas sem sinalização de risco de choque elétrico (Figura 80 e Figura 81), parte da lagoa facultativa está sem os taludes de proteção interna contra erosão e com vegetação (Figura 82), a caixa de resíduos localizada próximo a lagoa facultativa demanda limpeza (Figura 83) e há grande quantidade de espuma no ponto de lançamento do efluente (Figura 84).

Figura 80 - Painel dos aeradores da ETE Civit II.

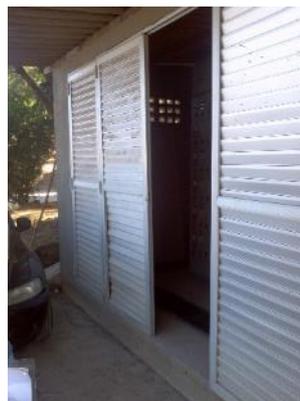
Figura 81 - Entrada do painel dos aeradores sem sinalização de risco de choque elétrico.

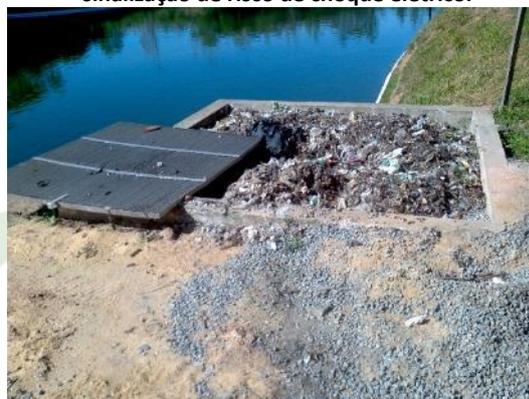
Figura 83- Caixa de resíduos demandando limpeza.

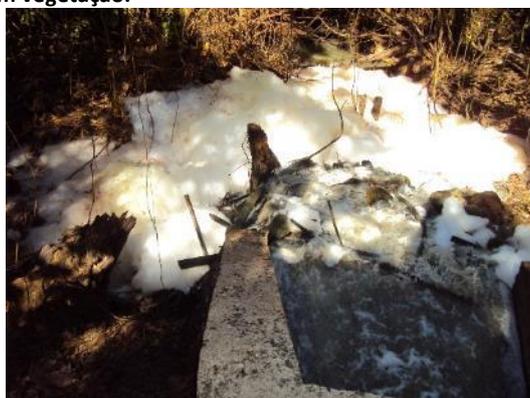
Figura 84 - Ponto de lançamento do efluente com espuma.

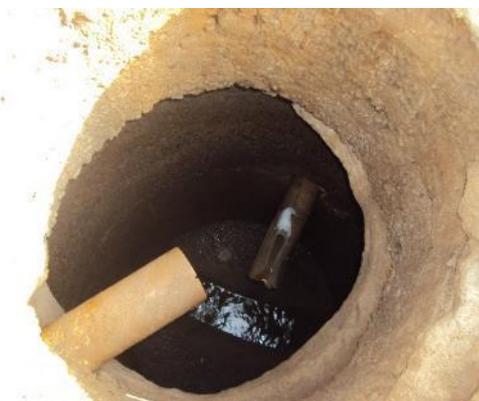
Em relação à fiscalização da rede de esgotamento sanitário, um poço de visita (PV) foi vistoriado. O PV escolhido para sistema Feu Rosa localiza-se na Rua dos Eucaliptos, e foi selecionado por amostragem. O PV (Figura 88) se encontra identificado, protegido e em condições razoáveis de operação, sem obstrução.

Figura 88 - Poço de Visita da rua dos Eucaliptos do Sistema Feu Rosa.

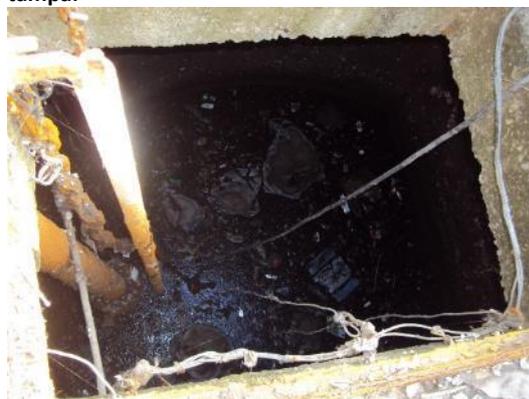
- **EEEB Mar Azul:** Não possui identificação na entrada (Figura 89), possui mecanismo de remoção de sólidos grosseiros (gradeamento) (Figura 91). O poço de sucção está sem tampa, e com resíduos grosseiros (Figura 90 e Figura 92). A área do entorno não está devidamente isolada (Figura 93), estando localizada ao lado de residências familiares. O painel de controle demanda manutenção e está sem sinalização de risco de choque elétrico (Figura 94 e Figura 95).

Figura 92 - Poço da EEEB Mar Azul com resíduos grosseiros.

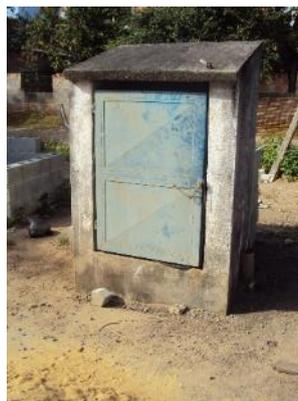
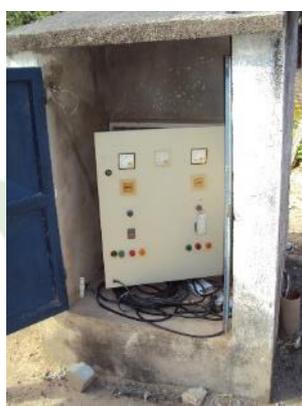
Figura 94 - Painel da EEBB Mar Azul sem sinalização de risco de choque elétrico.

Figura 95 - Painel de controle da EEBB Mar Azul.

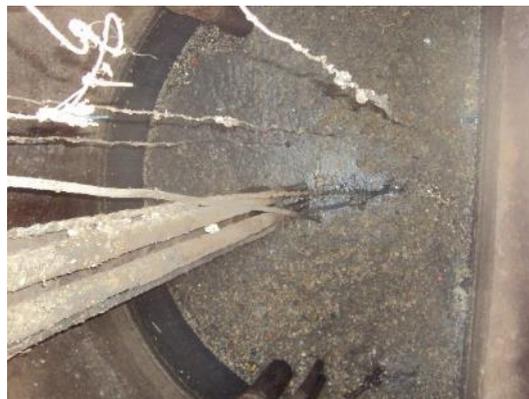
Dentro da ETE existe uma estação elevatória de esgoto bruto, responsável pelo bombeamento para os dois reatores anaeróbios de fluxo ascendente (RAFA), a elevatória possui um painel elétrico com horímetro e partida automatizada por chave bóia de nível, instalada dentro do tanque. O poço de sucção apresenta grande quantidade de resíduos e as tampas do estão em estado avançado de ferrugem (Figura 100 e Figura 101). O painel elétrico está adequadamente protegido por um abrigo de alvenaria e concreto, com portas metálicas, e com identificação de risco de choque elétrico (Figura 102 e Figura 103).

Figura 101 - Poço de sucção com resíduos grosseiros na ETE Feu Rosa.

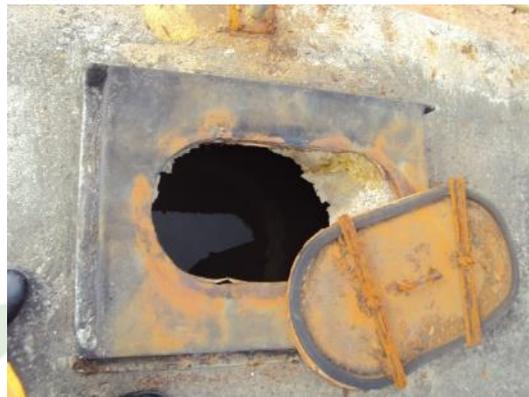
Após tratamento preliminar o esgoto é recalcado para a caixa de distribuição, que possui vazamento (Figura 104 e Figura 105) e esta direciona o fluxo para os dois RAFA's. Os RAFA's possuem duas tampas de aço na parte superior de cada reator, que estavam abertas permitindo a liberação dos gases produzidos (Figura 106), uma vez que o sistema queimador de gases existente estava inoperante. Além disso, os reatores possuem tampas e guarda corpo em estado avançado de ferrugem (Figura 107 e Figura 108).

Figura 107 - Tampa do reator enferrujada da ETE Feu Rosa.

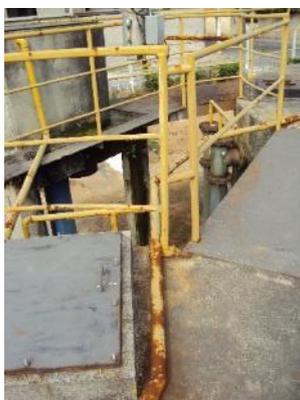
Figura 108 - Guarda corpo do reator enferrujado da ETE Feu Rosa.

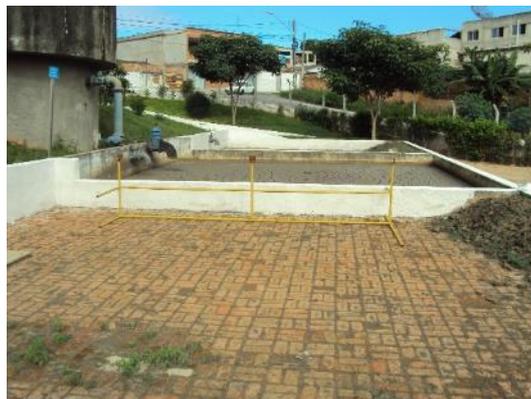
O lodo retirado do RAFA é acondicionado no leito de secagem (Figura 109) para desaguamento. Após seco, o mesmo é transportado para a Unidade de Gerenciamento de Resíduos, juntamente com o lodo das caixas de resíduos. Os leitos de secagem não apresentam cobertura, ficando expostos à ação da chuva.

Figura 109 - Leito de secagem.

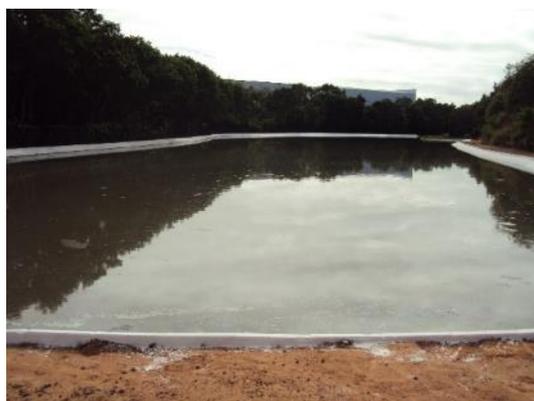
Após tratamento anaeróbico, o efluente segue, em série, para duas lagoas facultativas, que demandam limpeza devido a quantidade de sobrenadante (Figura 110 e Figura 111). E após estas o efluente é lançado no Córrego Irema (Figura 112).

Figura 110 - Lagoa Facultativa da ETE Feu Rosa.
