RELATÓRIO DE FISCALIZAÇÃO

RF/DT/GRS/009/2015

ASSUNTO: Fiscalização da prestação de serviços de Esgotamento Sanitário no município da Serra - SES Hélio Ferraz/Sistema Camburi e SES Furnas.

PRESTADOR DE SERVIÇOS: Companhia Espírito Santense de Saneamento – CESAN

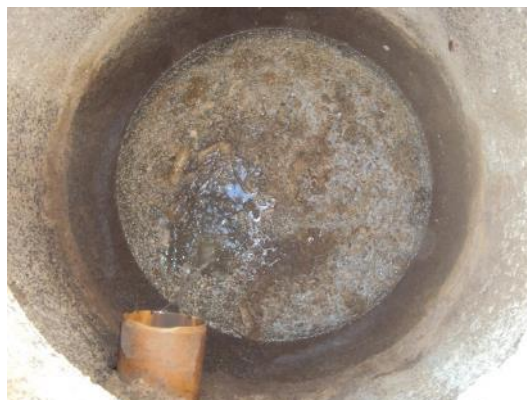
Na rede de coleta de esgoto, foi vistoriado um poço de visita (PV) na rua Rui Barbosa, Bairro de Fátima, selecionado por amostragem (Figura 4 e Figura 5). O PV se encontrava identificado, protegido e parcialmente obstruído por excesso de sólidos grosseiros, indicando a necessidade de limpeza.

Figura 5 - Poço de visita parcialmente obstruído do SES Hélio Ferraz.

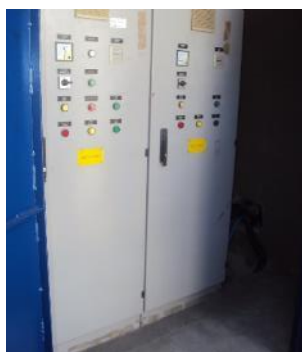
Figura 12 - Painel de controle da EEEB PB I.

EEEB PB I: Possui identificação na entrada (Figura 6) e mecanismo de remoção de sólidos grosseiros/gradeamento (Figura 7), que apresenta infiltração na parede lateral interna (Figura 8) e demanda limpeza. A elevatória opera com duas bombas, no entanto, o poço de sucção apresenta grande quantidade de resíduos grosseiros (Figura 9) e o biofiltro (Figura 10), que trata os gases gerados na elevatória, está inoperante. O painel de controle (Figura 12 e Figura 13) apresenta boas condições, entretanto, está sem sinalização de risco de choque elétrico (Figura 11).

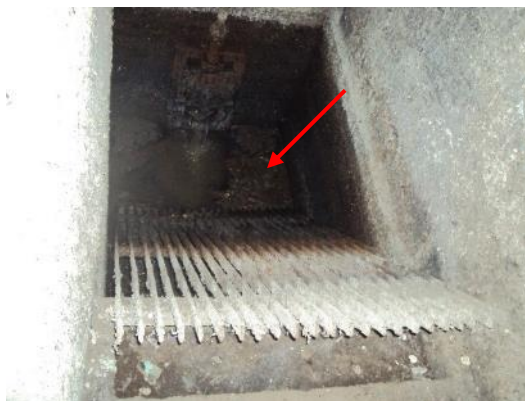
- **EEEB PB II:** Possui identificação na entrada (Figura 14) e mecanismo de remoção de sólidos grosseiros/gradeamento, entretanto, o mesmo demanda limpeza de fundo (Figura 15). A elevatória opera com duas bombas, no entanto, o poço de sucção apresenta grande quantidade de resíduos grosseiros (Figura 16) e o biofiltro (Figura 17), que trata os gases gerados na elevatória, está inoperante. O painel de controle (Figura 18) apresenta boas condições,

Figura 15 - Gradeamento da EEBB PB II demandando limpeza de fundo.

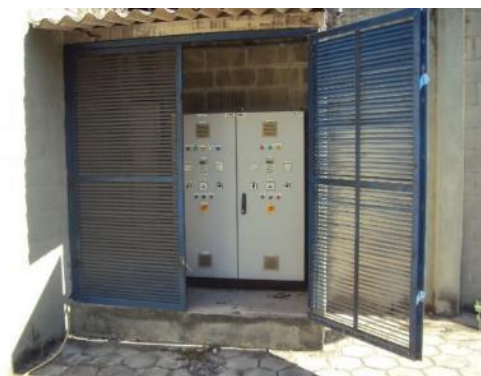
entretanto, está sem sinalização de risco de choque elétrico. Observou-se ainda grande quantidade de vegetação na área interna da elevatória (Figura 19).

Figura 18 - Painel de controle da EEBB PB II sem sinalização de risco de choque elétrico.

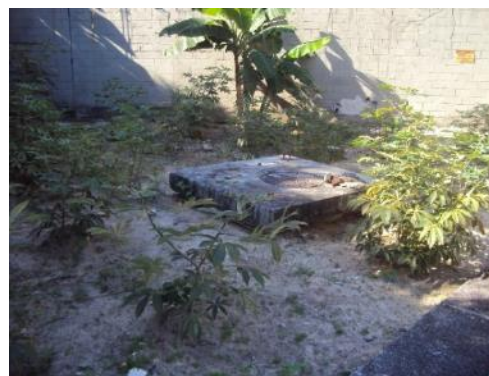
Figura 19 - Vegetação na área interna da EEBB PB II.

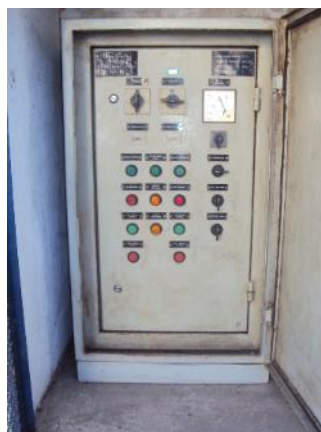
Figura 23 - Painel de controle da EEB Bairro de Fátima.

- **EEEB Bairro de Fátima:** Não possui identificação na entrada (Figura 20), possui mecanismo de remoção de sólidos grosseiros/gradeamento (Figura 21), entretanto, o mesmo está com as grades quebradas e demanda manutenção. A elevatória opera sem bomba reserva e o poço de sucção apresenta grande quantidade de resíduos grosseiros e gordura (Figura 22). O painel de controle (Figura 23) apresenta boas condições, entretanto, está sem sinalização de risco de choque elétrico (Figura 24).

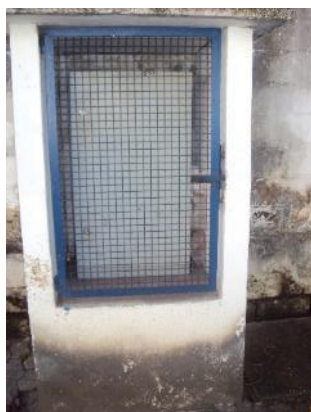
Figura 24 – Painel de controle da EEB Bairro de Fátima sem sinalização de risco de choque elétrico.

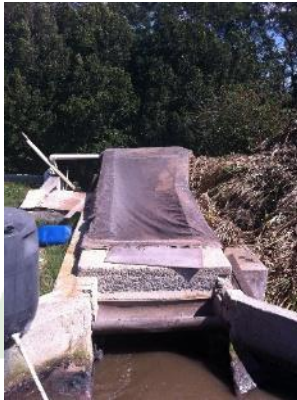
Figura 30 - Cobertura improvisada no final do tratamento preliminar.

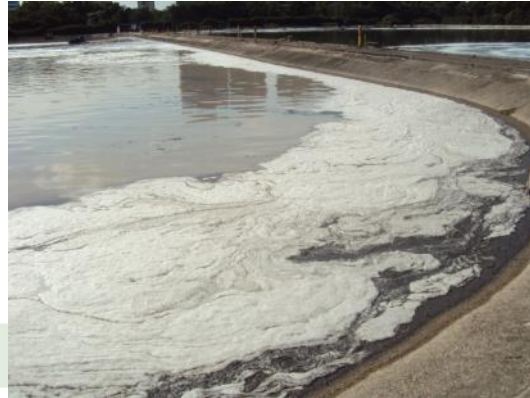
As escadas de acesso para manutenção das lagoas estavam sem guarda-corpo, oferecendo risco aos operadores (Figura 39). Observou-se ainda fissuras e crescimento de vegetação no talude interno das lagoas (Figura 40 e Figura 41), bem como a formação de espuma na segunda lagoa (Figura 42).

Figura 42 - Formação de espuma na segunda lagoa.

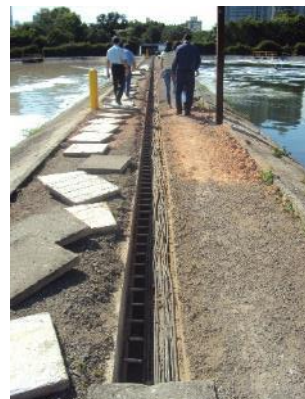
Figura 46 - Canaleta da fiação dos aeradores sem cobertura.

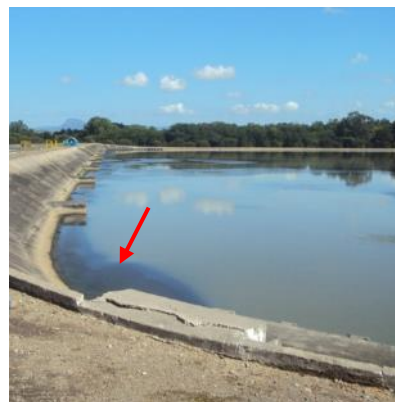
pontos intermediários entre as lagoas, principalmente na segunda lagoa (Figura 51). Além disso, observou-se que a lagoa facultativa está assoreada (Figura 49 e Figura 52).

Figura 52 - Pontos de assoreamento na lagoa facultativa.

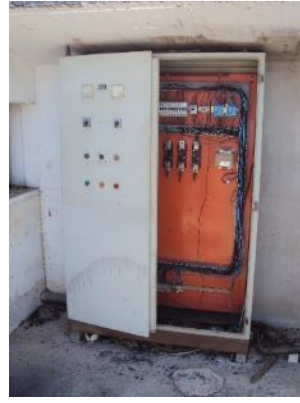
- **EEEB Furnas** – A estação elevatória não se encontra identificada (Figura 60), foi possível notar sólidos grosseiros acumulados no efluente do poço de sucção (Figura 63). Ainda, não possui bomba reserva, o painel elétrico está danificado demandando melhorias (Figura 61) e não apresenta sinalização de risco de choque elétrico (Figura 62).

Figura 61 - Painel de controle da EEBB Furnas danificado.

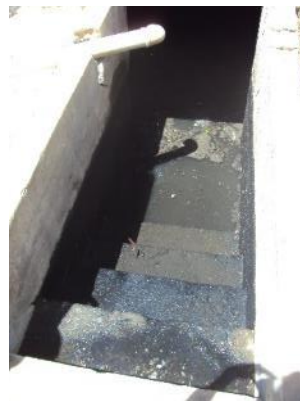
- **EEEB José de Anchieta** – A estação elevatória não se encontra identificada (Figura 64), a bomba não estava em funcionamento no momento da vistoria e por isso o tratamento preliminar estava afogado (Figura 65). Ainda, não possui bomba reserva, o painel elétrico está sem sinalização de risco de choque elétrico (Figura 66) e apresenta fiação exposta próximo ao poço de sucção (Figura 67).

Figura 65 - Tratamento preliminar da EEBB José de Anchieta afogado.

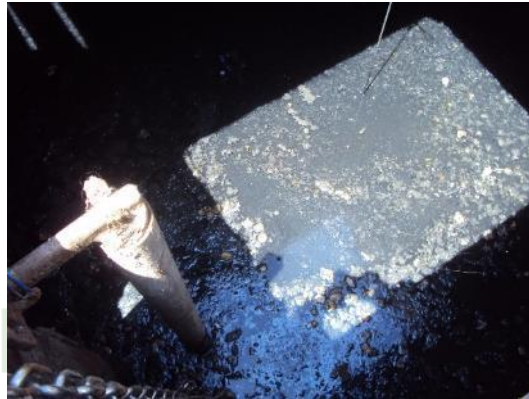
- **EEEB São Luiz** – A estação elevatória estava em manutenção no momento da vistoria, e não se encontra identificada (Figura 68), foi possível notar sólidos grosseiros acumulados no efluente do poço de sucção (Figura 72). Ainda, não possui bomba reserva, a bomba não estava em funcionamento no momento da vistoria e por isso o tratamento preliminar estava afogado (Figura 69), o painel elétrico está sem sinalização de risco de choque elétrico (Figura 70) e as tampas do poço de sucção demandam manutenção (Figura 71).

Figura 72 - Efluente do poço de sucção com excesso de resíduos grosseiros.

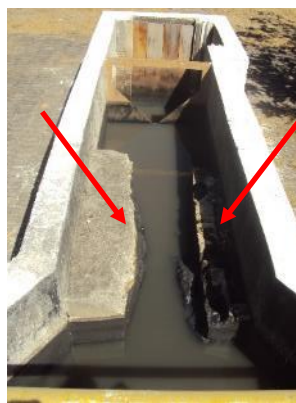
Figura 81 - Calha Parshall danificada da ETE Furnas.

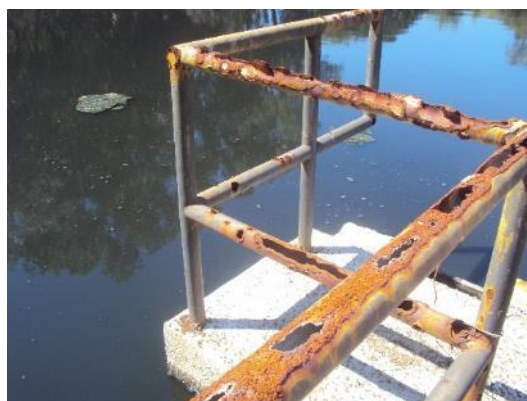
Após passar pelo tratamento preliminar, o efluente segue para lagoa anaeróbia que apresenta excesso de areia (Figura 84), guarda corpo muito enferrujado no ponto de interligação (Figura 85), e estrutura improvisada no ponto de interligação da lagoa anaeróbia para a lagoa facultativa (Figura 86). Em seguida o efluente segue para a lagoa facultativa que apresenta sobrenadante em áreas preferenciais da lagoa (Figura 87), vegetação no talude da lagoa facultativa (Figura 88), e ponto de saída com estrutura improvisada (Figura 89).

Figura 85 – Guarda corpo da interligação da lagoa anaeróbia enferrujado da ETE Furnas.

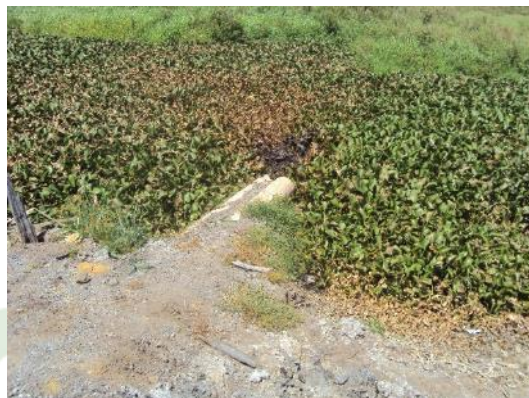
O ponto de saída do efluente tratado apresenta condições satisfatórias (Figura 90), entretanto o corpo receptor apresenta excesso de macrófitas (Figura 91).

Figura 91 - Corpo receptor do efluente tratado com excesso de macrófitas.

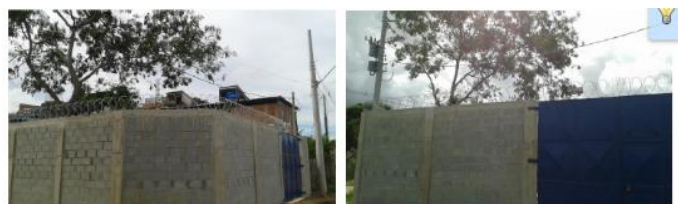
EEEB José de Anchieta

No Quadro 38 do Plano Municipal de Saneamento Básico da Serra foi previsto a recuperação das EEEBs Curtume e José de Anchieta, a Cesan informou que as mesmas foram realizadas pela CSSA (Concessionária de Saneamento Serra Ambiental S.A) conforme relatório fotográfico apresentado a esta agência (Figura 92).
