## **RELATÓRIO DE FISCALIZAÇÃO**

RF/DT/GRS/010/2015

**ASSUNTO:** Fiscalização da prestação de serviços de Esgotamento Sanitário no município da Serra - SES Jacaraípe e SES Nova Almeida.

**PRESTADOR DE SERVIÇOS:** Companhia Espírito Santense de Saneamento – CESAN

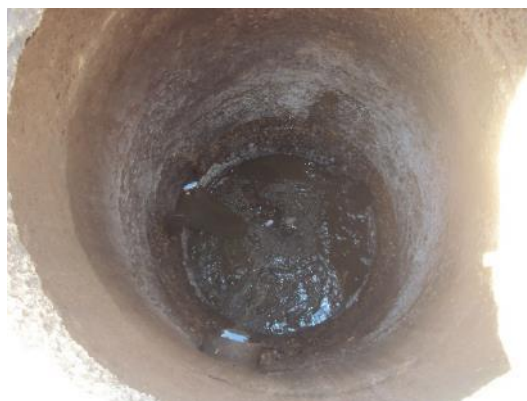
Na rede de coleta de esgoto foi vistoriado um poço de visita (PV) na rua Nossa Senhora dos Navegantes, Jacaraípe (Figura 4 e Figura 5). O PV se encontrava identificado, protegido e em condição satisfatória de funcionamento.

Figura 5 - Poço de visita em condições satisfatórias.

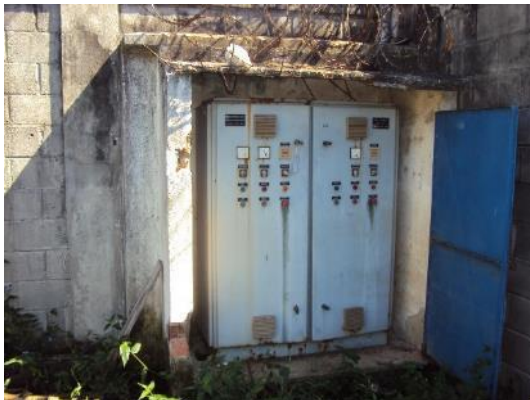
Figura 10 – Painel da EEEB do Campo sem sinalização de risco de choque elétrico e com tampas demandando manutenção.

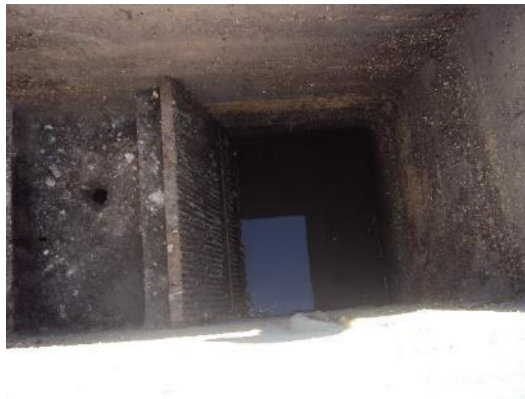
- **EEEB Jacaraípe Velha I:** Não possui identificação na entrada (Figura 12), no entanto, possui mecanismo de remoção de sólidos grosseiros/gradeamento (Figura 13). A elevatória opera com uma bomba, o poço de sucção apresenta grande quantidade de resíduos grosseiros e não possui cobertura. A tubulação de fixação da bomba reserva está ausente e o registro existente não está funcionando adequadamente, assim, quando do acionamento da bomba, ocorre vazamento desta tubulação no poço de sucção (Figura 14). O painel de controle (Figura 15) apresenta boas condições, entretanto, está sem sinalização de risco de choque elétrico e sem tampas de proteção.

Figura 13 - Gradeamento da EEB Jacaraípe Velha I.

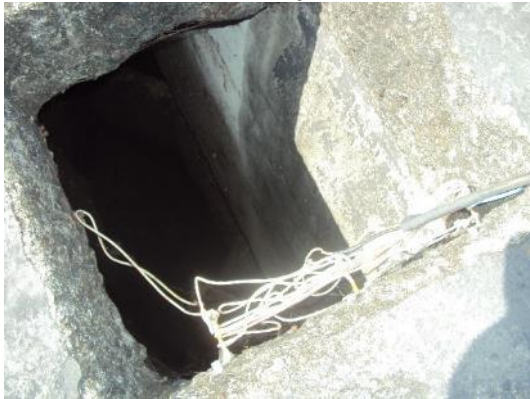
- **EEEB Jacaraípe Velha II ou Curva da Baleia:** Não possui identificação na entrada (Figura 16) e não possui mecanismo de remoção de sólidos grosseiros. A elevatória opera com uma bomba, o poço de sucção apresenta grande quantidade de resíduos grosseiros, está sem tampa (Figura 17) e com fiação exposta (Figura 18). O painel de controle (Figura 19) apresenta boas condições, entretanto, está sem sinalização de risco de choque elétrico.

Figura 18 – Fiação exposta no poço de sucção da EEB Jacaraípe Velha II.

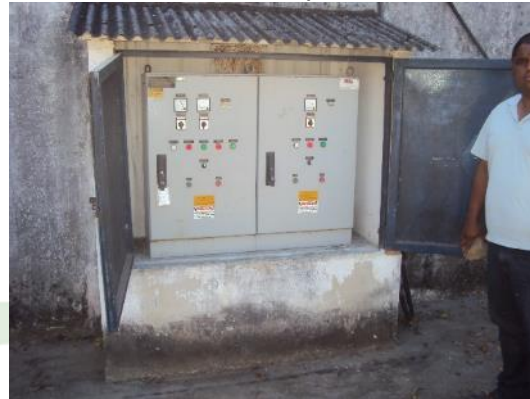
Figura 19 - Painel de controle da EEB Jacaraípe Velha II sem sinalização de risco de choque elétrico.

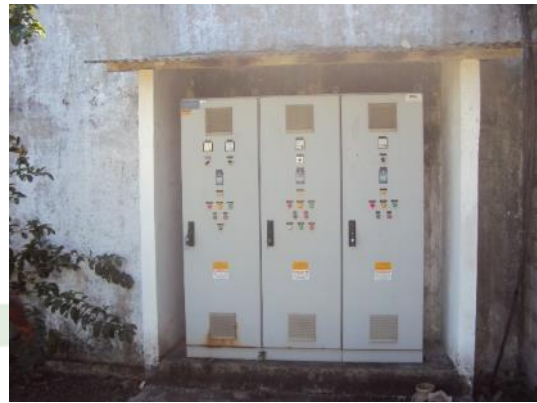
Figura 23 - Painel de Controle da EEB Jacaraípe Velha III.

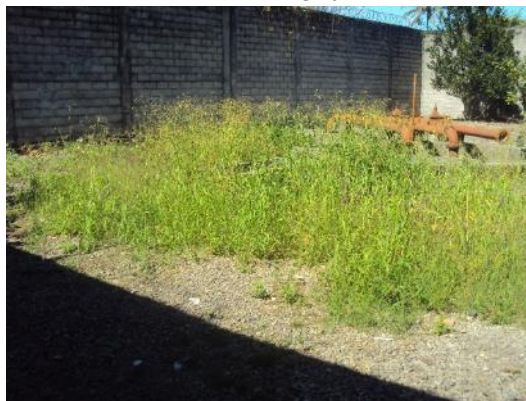
- **EEEB Jacaraípe Velha III ou Leão Castelo:** Não possui identificação na entrada (Figura 20), no entanto, possui mecanismo de remoção de sólidos grosseiros/gradeamento (Figura 21) em boas condições. A elevatória opera com duas bombas, o poço de sucção apresenta grande quantidade de resíduos grosseiros, gordura e está sem tampa (Figura 22). O painel de controle (Figura 23) apresenta boas condições, entretanto, está sem sinalização de risco de choque elétrico e sem tampas de proteção. Além disso, a área interna da elevatória apresenta grande quantidade de vegetação (Figura 24).

Figura 24 - Área interna da EEB Jacaraípe Velha III com excesso de vegetação.

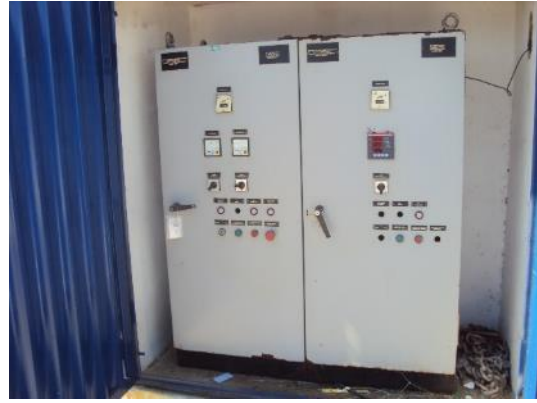
- **EEEB Jacaraípe Praia ou Nossa Senhora dos Navegantes:** Não possui identificação (Figura 25) e não possui mecanismo de remoção de sólidos grosseiros. A elevatória opera com uma bomba e o poço de sucção apresenta grande quantidade de resíduos grosseiros. O painel de controle (Figura 26) apresenta boas condições, entretanto, está sem sinalização de risco de choque elétrico.

Figura 26 - Painel de controle da EEEB Jacaraípe praia.

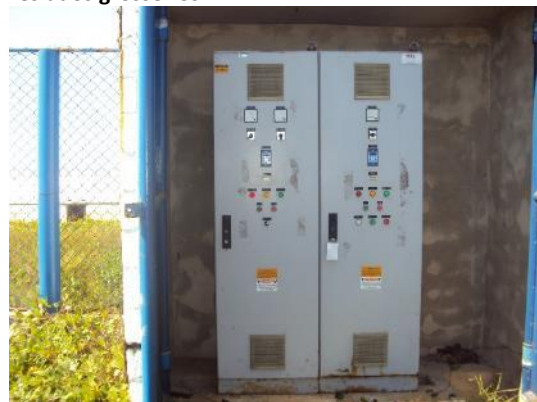
- **EEEB Carijós:** A identificação na entrada está deficiente (Figura 27) e não possui mecanismo de remoção de sólidos grosseiros. A elevatória opera com uma bomba e o poço de sucção apresenta grande quantidade de resíduos grosseiros (Figura 28). O painel de controle (Figura 30) apresenta boas condições, entretanto, está sem sinalização de risco de choque elétrico (Figura 29).

Figura 30 - Painel de controle da EEEB Carijós.

- C8.** Na EEEB Carijós (SES Jacaraípe) a identificação está deficiente, não possui mecanismo de remoção de sólidos grosseiros, opera sem bomba reserva, o poço de sucção apresenta grande quantidade de resíduos grosseiros e o painel de controle está sem sinalização de risco de choque elétrico.

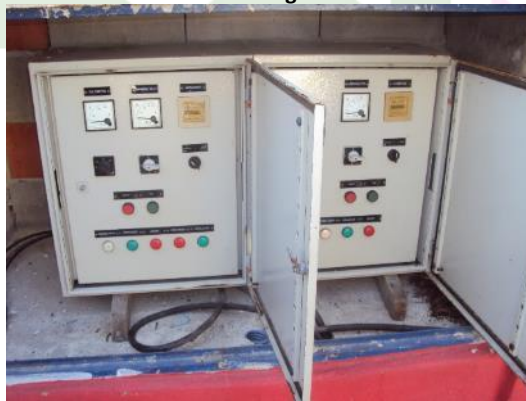
- **EEEB Goitacazes:** Não possui identificação (Figura 31) e não possui mecanismo de remoção de sólidos grosseiros. A elevatória opera com duas bombas e o poço de sucção apresenta grande quantidade de resíduos grosseiros (Figura 32). O painel de controle (Figura 33) apresenta boas condições, entretanto, está sem sinalização de risco de choque elétrico.

Figura 33 - Painel de controle da EEEB Goitacazes.

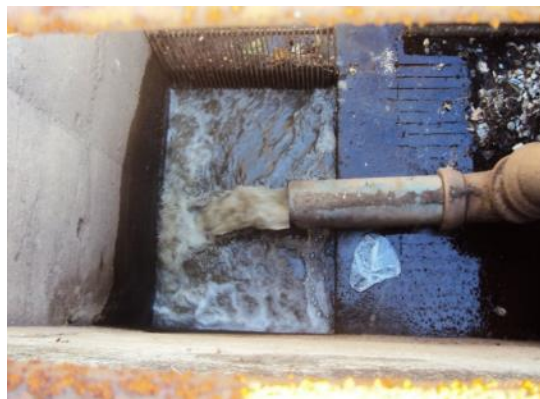
- **EEEB São Paulo:** Possui identificação insuficiente (Figura 34), no entanto, possui mecanismo de remoção de sólidos grosseiros/gradeamento (Figura 35). A elevatória opera com uma bomba e as tampas do poço de sucção estão enferrujadas (Figura 36). O painel de controle (Figura 37) apresenta boas condições, entretanto, está sem sinalização de risco de choque elétrico (Figura 38). Por fim, foi observado vazamento de água tratada na área interna da elevatória (Figura 39).

Figura 35- Gradeamento da EEEB São Paulo.

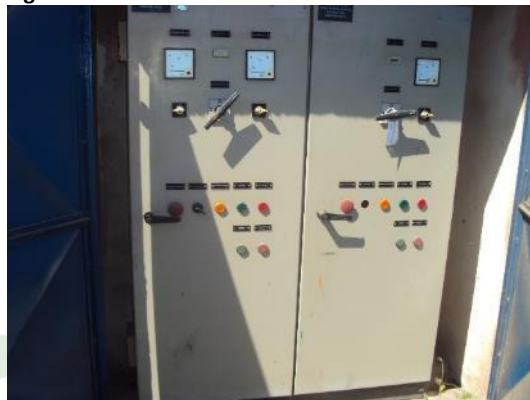
Figura 37 - Painel de controle da EEEB São Paulo.

- C10.** Na EEEB São Paulo (SES Jacaraípe) a identificação é insuficiente, opera sem bomba reserva, as tampas do poço de sucção estão enferrujadas e o painel de controle está sem sinalização de risco de choque elétrico. Além disso, há vazamento de água tratada na área interna da elevatória.

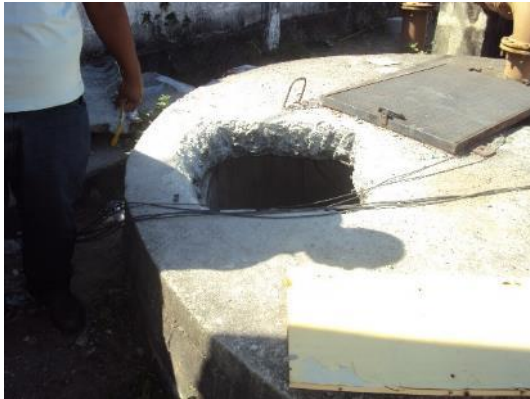
- **EEEB Timbiras:** Não possui identificação (Figura 40) e não possui mecanismo de remoção de sólidos grosseiros. O poço de sucção apresenta uma abertura na estrutura de concreto (Figura 42) e resíduos grosseiros no seu interior (Figura 41). A elevatória opera com uma bomba. O painel de controle (Figura 43) apresenta condições razoáveis, entretanto, está sem sinalização de risco de choque elétrico (Figura 44).

Figura 42 - Abertura no poço de sucção da EEEB Timbiras.

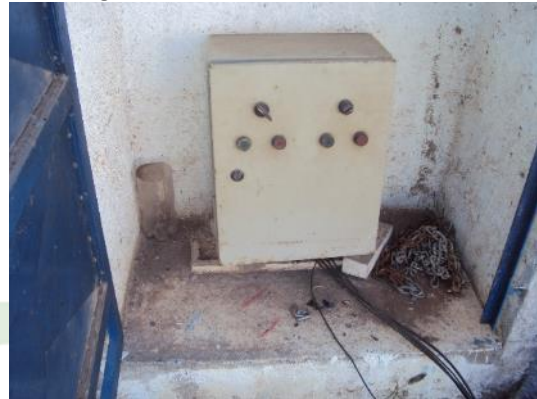
Figura 43 - Painel de controle da EEEB Timbiras.

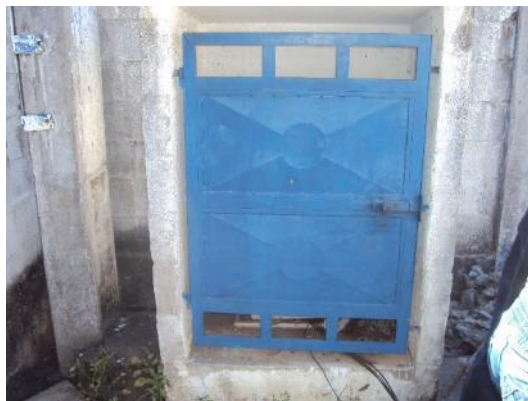
Figura 44 - Painel de controle da EEEB Timbiras sem sinalização de risco de choque elétrico.

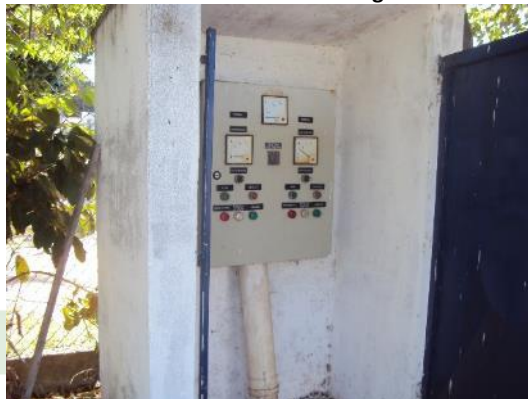
- **EEEB Magistrados:** Não possui identificação (Figura 45) e não possui mecanismo de remoção de sólidos grosseiros. O poço de sucção apresenta fiação exposta (Figura 46). A elevatória opera com uma bomba. O painel de controle (Figura 47) apresenta condições razoáveis, entretanto, está sem sinalização de risco de choque elétrico.

Figura 47 - Painel de controle da EEEB Magistrados.

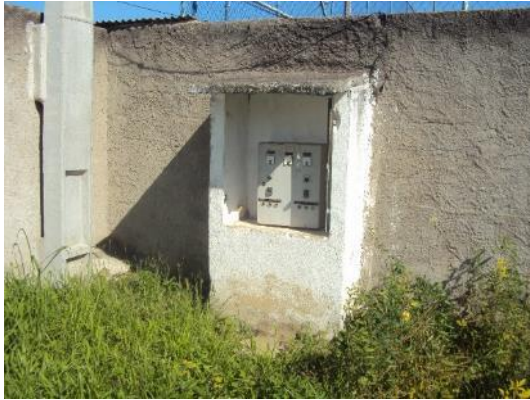
- **EEEB Nossa Senhora da Conceição:** Não possui identificação (Figura 48), possui mecanismo de remoção de sólidos grosseiros/cesto, entretanto o mesmo está obstruído (Figura 49). A elevatória opera com uma bomba. O painel de controle (Figura 50) está sem tampa de proteção, apresenta ferrugem e está sem sinalização de risco de choque elétrico. Além disso, a área interna da elevatória apresenta excesso de vegetação (Figura 51).

Figura 50 - Painel de controle da EEBB Nossa Senhora da Conceição sem tampa de proteção e com ferrugem.

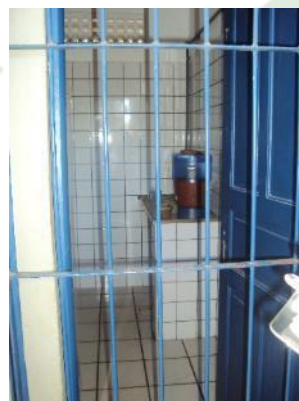
Há facilidade de acesso à ETE Jacaraípe, o local está identificado, entretanto encontra-se com as placas quebradas (Figura 52). Além disso, as condições de limpeza do pátio externo são satisfatórias e a edificação de apoio para os operadores se encontra em condições satisfatórias, com água potável e material de higiene (Figura 53).

Figura 53 – Casa de apoio dos operadores.

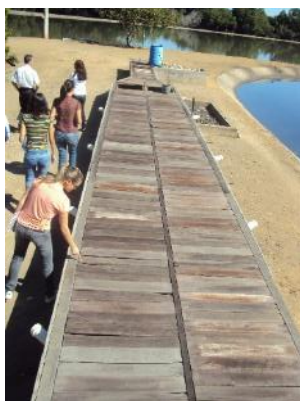
O efluente chega por recalque e passa pelo tratamento preliminar composto por caixa de recepção do esgoto, gradeamento e caixa de areia. No tratamento preliminar as tampas são de madeira (Figura 54), o gradeamento está danificado e com muito acúmulo de gordura (Figura 55). A caixa de areia demanda limpeza, pois também está com grande quantidade de gordura (Figura 56) e sua estrutura de concreto está danificada. Ainda no preliminar é adicionado B Q BIO (Figura 57) para a redução do odor. Além disso, há caixa de resíduos ao lado do preliminar (Figura 58) e a caixa de passagem do tratamento preliminar para a lagoa anaeróbia está com estrutura danificada (Figura 59).

Figura 54 – Tratamento preliminar.

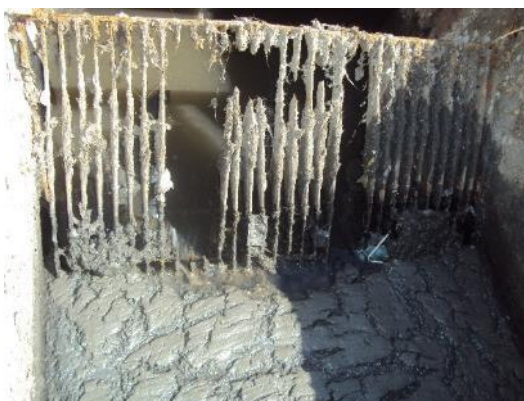
Figura 55 – Gradeamento danificado e com acúmulo de gordura.

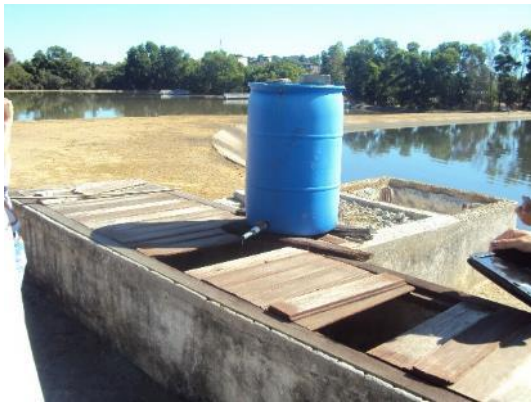
**Figura 57 – B Q Bio sendo adicionado no preliminar.**

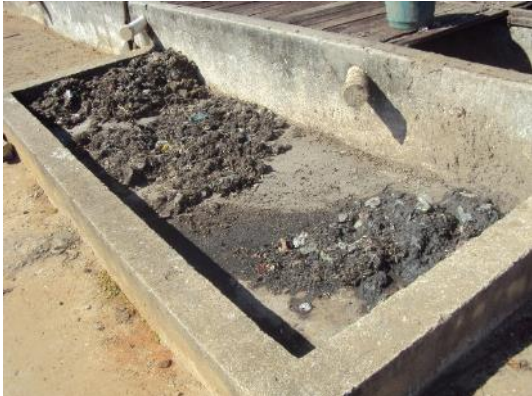
**Figura 58 – Caixa de resíduos localizada ao lado do preliminar.**

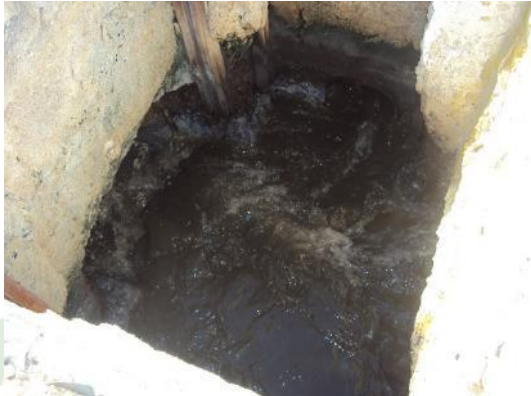
**Figura 59 – Caixa de passagem para a lagoa anaeróbia.**

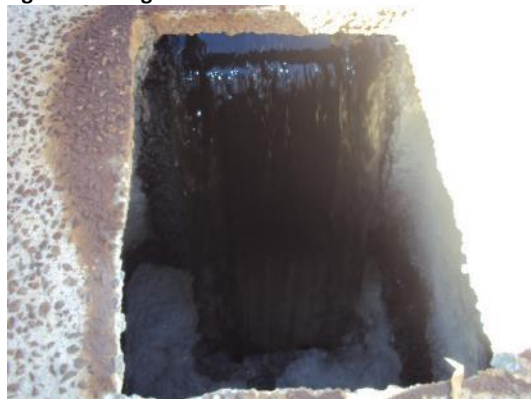
Após o tratamento preliminar o efluente segue para a lagoa anaeróbia que apresenta elevada quantidade de lodo (Figura 60) e está com dois aeradores funcionando alternadamente (Figura 61). As escadas de manutenção localizadas na lagoa anaeróbia estão sem guarda-corpo o que oferece risco aos operadores (Figura 62). Existe um “by pass” nessa lagoa para a lagoa facultativa caso ocorresse um aumento no volume de efluente na lagoa anaeróbia o mesmo pudesse ser direcionado para a lagoa facultativa. Além disso, o ponto intermediário da lagoa anaeróbia está com espuma (Figura 63).

**Figura 63 – Ponto intermediário na lagoa anaeróbia com espuma.**

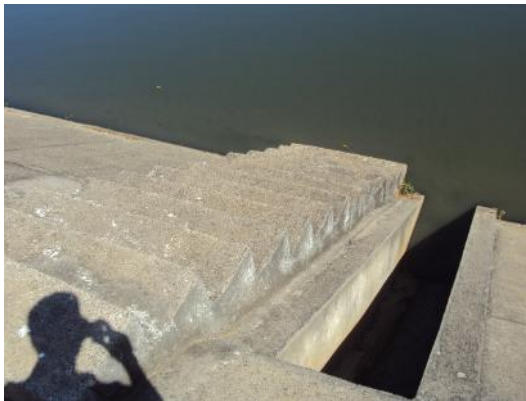
Em seguida o efluente segue para a lagoa facultativa por meio de três pontos intermediários de entrada. Nesta lagoa observou-se a presença de lodo e sobrenadantes em áreas preferenciais (Figura 64), além da ausência de guarda corpo nas escadas de manutenção (Figura 65), presença de muita espuma em uma das saídas (Figura 66) e abertura no talude da lagoa (Figura 67). A caixa de resíduos localizada ao lado da facultativa está com a rampa de acesso danificada (Figura 68), dificultando a sua operação.

Figura 65 – Escada da lagoa facultativa sem guarda-corpo.

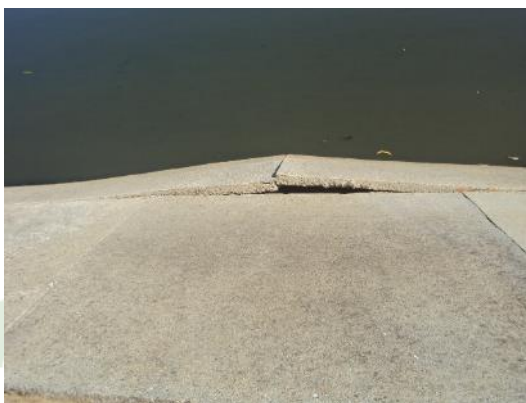
Figura 67 – Abertura no talude da lagoa facultativa.

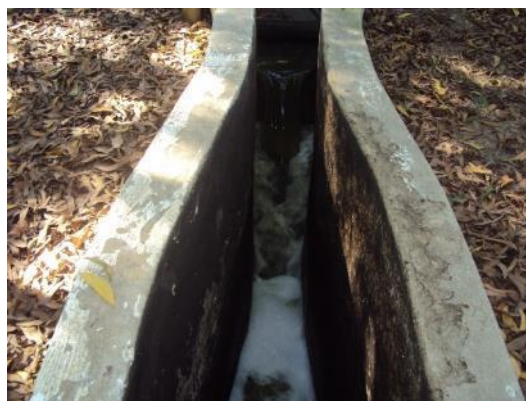
Tivemos acesso ao ponto de lançamento de efluentes (Figura 70), rio Jacaraípe, que possuía condições satisfatórias. Por fim, o painel dos aeradores está em boas condições de manutenção e com sinalização de risco de choque elétrico (Figura 69).

Figura 70 - Local de saída dos efluentes.

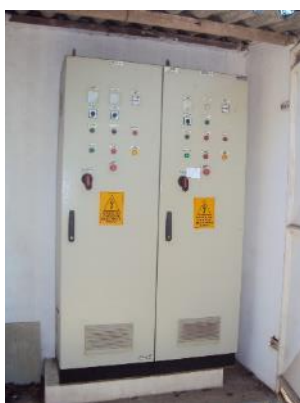
Figura 69 - Painel de controle com sinalização de risco de choque elétrico.

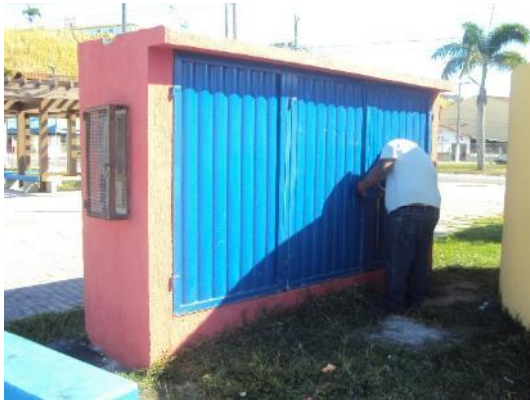
- **EEEB NA 01:** Não possui identificação (Figura 76), o mecanismo de remoção de sólidos grosseiros/gradeamento está quase afogado (Figura 79). A elevatória opera com duas bombas, no entanto, o poço de sucção apresenta grande quantidade de resíduos grosseiros (Figura 78). O painel de controle apresenta boas condições, entretanto, está sem sinalização de risco de choque elétrico (Figura 77).

Figura 76 - EEEB NA 01 sem identificação.

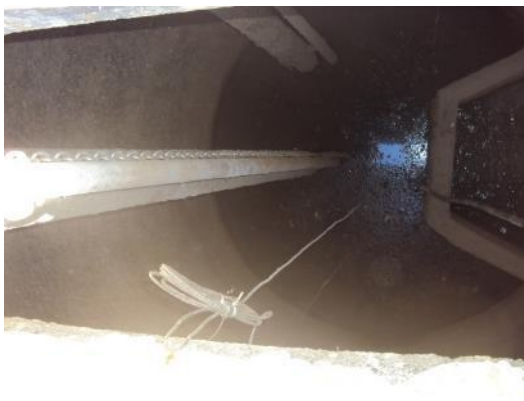
- **EEEB NA 02:** Não possui identificação na entrada (Figura 80), no entanto, possui mecanismo de remoção de sólidos grosseiros/gradeamento (Figura 82) que demanda limpeza devido ao acúmulo de areia. A elevatória opera com uma bomba e o poço de sucção apresenta grande quantidade de resíduos grosseiros (Figura 83). O painel de controle (Figura 81) apresenta boas condições, entretanto, está sem sinalização de risco de choque elétrico.

Figura 83 – Poço com resíduos grosseiros.

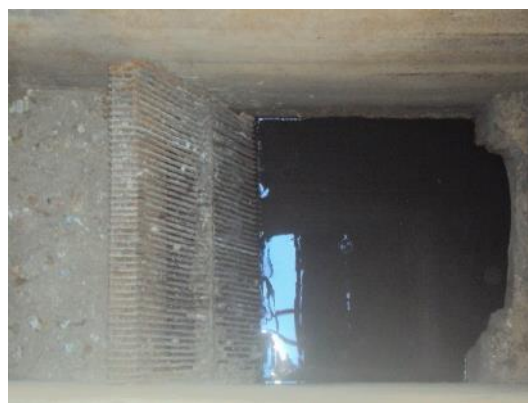
- **EEEB NA 03:** Não possui identificação na entrada (Figura 84), no entanto, possui mecanismo de remoção de sólidos grosseiros/gradeamento (Figura 85). A elevatória opera com três bombas, o poço de sucção apresenta grande quantidade de resíduos grosseiros (Figura 86) e está sem tampa (Figura 87). O painel de controle (Figura 88) apresenta boas condições, entretanto, está sem sinalização de risco de choque elétrico.

Figura 85 – Gradeamento da EEBB NA 03.

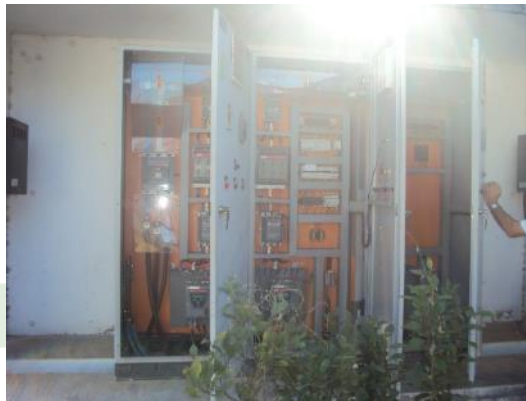
Figura 88 - Painel sem sinalização de risco de choque elétrico.

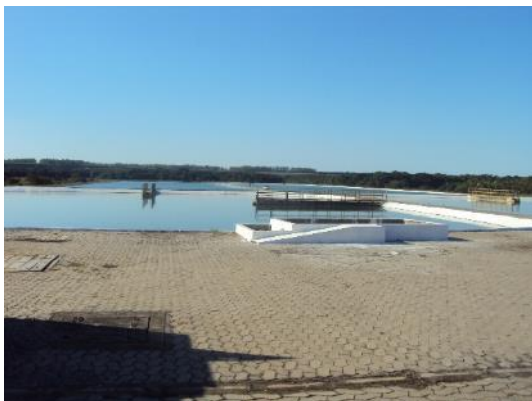
Há facilidade de acesso à ETE Nova Almeida, o local está devidamente identificado e com condições satisfatórias de limpeza do pátio externo (Figura 89). A edificação de apoio para os operadores se encontra em condições satisfatórias, com água potável e material de higiene (Figura 90).

**Figura 89 - ETE Nova Almeida.**

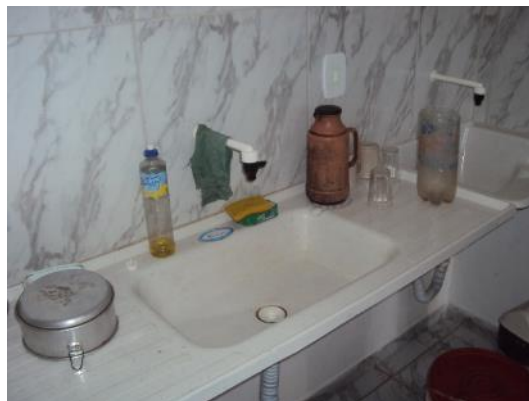
**Figura 90 - Casa de operação da ETE Nova Almeida.**

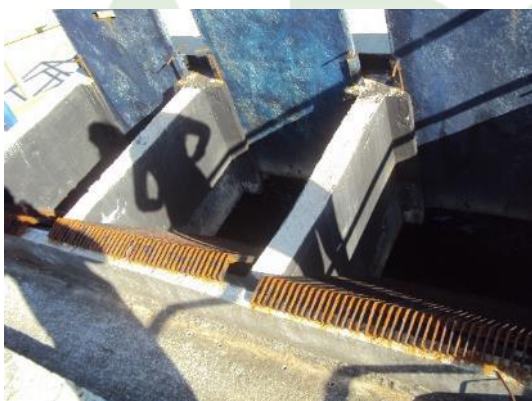
O efluente chega por recalque e passa pelo tratamento preliminar composto por caixa de recepção do esgoto, gradeamento (Figura 91) e caixa de areia (Figura 93), sendo que as comportas do tratamento preliminar estão enferrujadas (Figura 92). Após o tratamento preliminar o efluente segue para as lagoas anaeróbias (Figura 94), que apresentam bom estado de conservação e operação, e por fim segue para as lagoas facultativas (Figura 95), que também apresentam bom estado de conservação/operação.

**Figura 91 – Gradeamento da ETE Nova Almeida.**

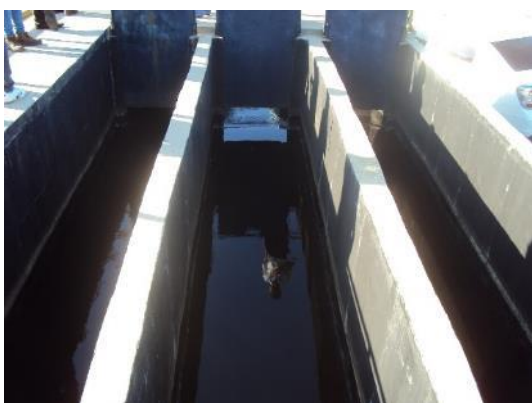
**Figura 93 – Caixa de areia da ETE Nova Almeida.**

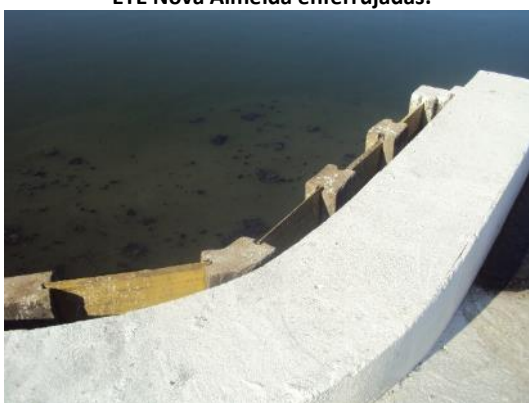
**Figura 94 – Lagoa anaeróbia da ETE Nova Almeida.**

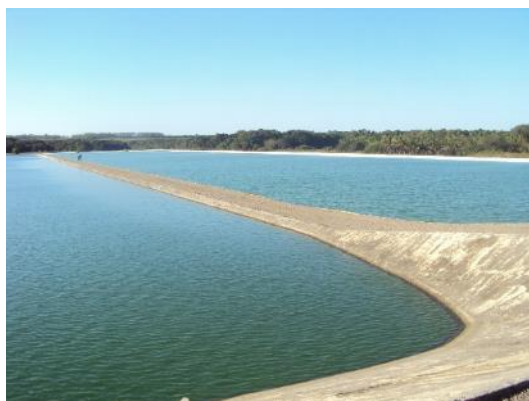
Figura 95 – Lagoas facultativas da ETE Nova Almeida.
