AGÊNCIA REGULADORA DE SANEAMENTO BÁSICO E INFRAESTRUTURA VIÁRIA DO  
ESPÍRITO SANTO – ARSI

## **RELATÓRIO DE FISCALIZAÇÃO**

RF/DT/GRS/008/2015

**ASSUNTO:** Fiscalização da prestação de serviços de Esgotamento Sanitário no município da Serra - SES Jardins e Serra Dourada.

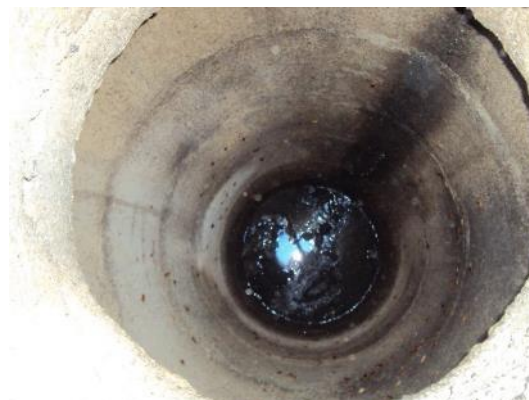
Em relação à fiscalização da rede de esgotamento sanitário, um poço de visita (PV) foi vistoriado. Este está localizado na rua Acácia Rosa, e foi selecionado por amostragem (Figura 4 e Figura 5). O PV se encontra identificado, protegido e em condições satisfatórias.

Figura 4 - Poço de visita com identificação do SES Jardins. Figura 5 - Poço de visita sem obstrução do SES Jardins.

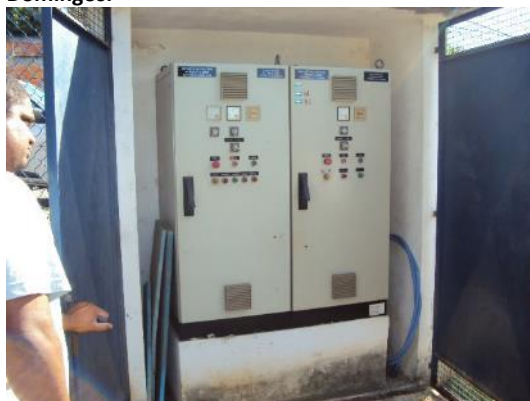
com uma bomba. O painel de controle (Figura 11) apresenta boas condições, entretanto, está sem sinalização de risco de choque elétrico (Figura 10). A área do entorno possui vegetação (Figura 8) e não está devidamente isolada (Figura 9).

Figura 11 - Painel de controle da EEB São Domingos.

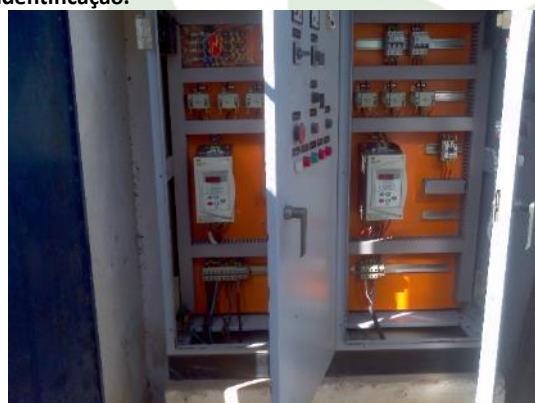
com uma bomba. O painel de controle (Figura 14) apresenta boas condições, entretanto, está sem sinalização de risco de choque elétrico. A área do entorno não está devidamente isolada (Figura 17). Há um vazamento na válvula do barrilete (Figura 15) e as tampas do poço de sucção necessitam de substituição (Figura 16).

Figura 14 - Painel de controle da EEBB Jardim Bela Vista.

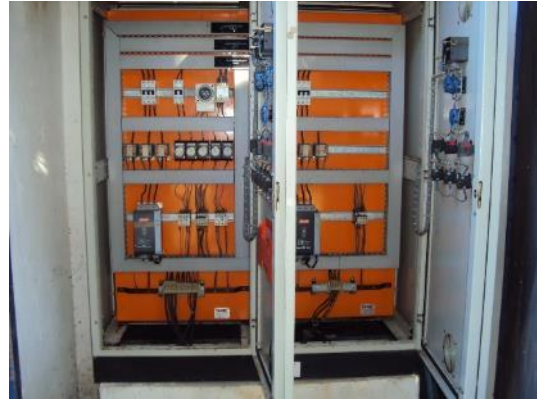
- **EEEB Jardim Primavera:** Não possui identificação na entrada (Figura 18), possui mecanismo de remoção de sólidos grosseiros (gradeamento) que continha bancos de areia e, portanto, demanda limpeza (Figura 19). A elevatória opera com uma bomba. O painel de controle (Figura 23) apresenta boas condições, entretanto, está sem sinalização de risco de choque elétrico (Figura 22). A estrutura de proteção da tubulação do poço apresenta rachadura propiciando o acúmulo de água de chuva em seu interior (Figura 21). A área do entorno não está devidamente isolada (Figura 20).

Figura 23 - Painel de controle da EEB Jardim Primavera.

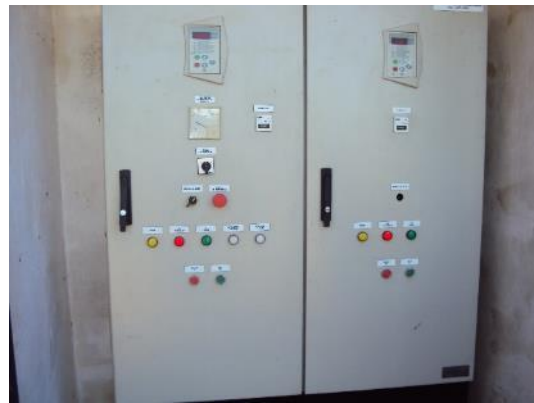
- **EEEB Jardim Guanabara:** Não possui identificação na entrada, possui mecanismo de remoção de sólidos grosseiros (gradeamento) que está danificado e com resíduos (Figura 26). A elevatória opera com duas bombas. O painel de controle (Figura 25) apresenta boas condições, entretanto, está sem sinalização de risco de choque elétrico. A tampa da estrutura de proteção da tubulação do poço apresenta rachadura (Figura 24) e o poço apresenta grande quantidade de resíduos grosseiros e fiação exposta (Figura 27).

Figura 25 - Painel de controle da EEB Jardim Guanabara.

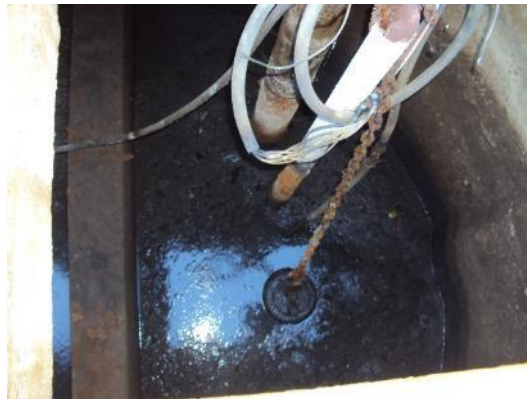
**Figura 27 - Poço de sucção da EEBB Jardim Guanabara com fiação exposta e resíduos grosseiros.**

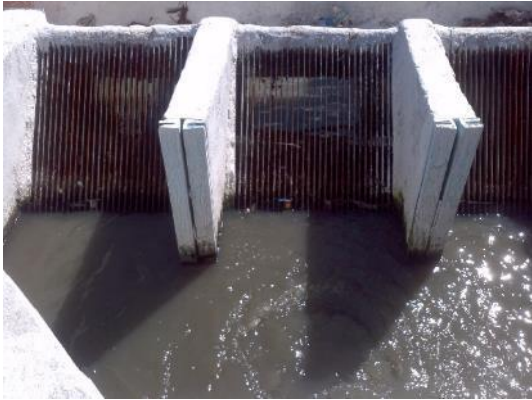
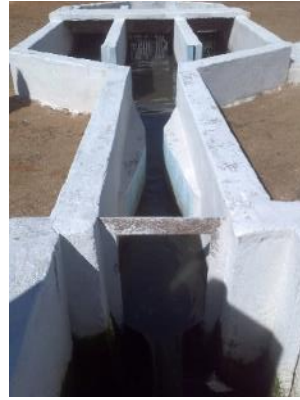
O gradeamento, caixa de areia e vertedor para medição da vazão afluente também apresentam condições satisfatórias (Figura 28 e Figura 29). Os sólidos grosseiros coletados no gradeamento são armazenados temporariamente em caixa de resíduos e destinada para a Unidade Gerenciadora de Resíduos (UGR). Já o material sólido acumulado na caixa de areia é removido por caminhão vácuo, conforme demanda identificada pelo operador, sendo o resíduo destinado também para a UGR.

Figura 28 - Gradeamento da ETE Jardins.

Figura 29 - Caixa de areia e medidor de vazão da ETE Jardins.

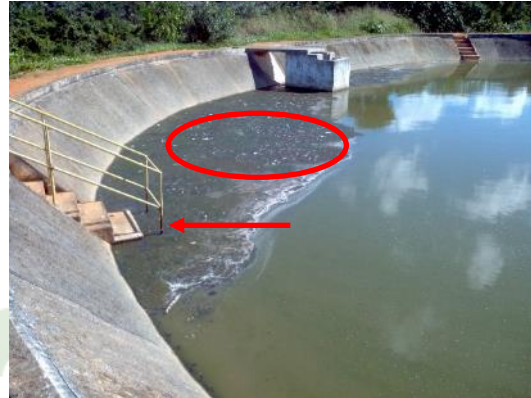
A Lagoa anaeróbia (Figura 30) possui resíduos grosseiros na superfície e o guarda corpo das escadas está com avançado estado de ferrugem na base oferecendo risco ao operador (Figura 31). A lagoa facultativa (Figura 32) apresentava macrófitas na superfície a qual deverá ser removida continuamente (Figura 33) e a lagoa de maturação apresenta macrófitas (Figura 34) e excesso de lodo (Figura 35).

Figura 31 - Resíduos grosseiros na lagoa anaeróbia da ETE Jardins e guarda corpo da escada enferrujado na base.

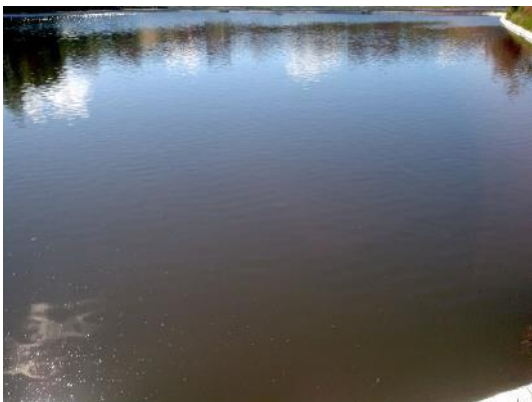
Figura 32 - Lagoa facultativa da ETE Jardins.

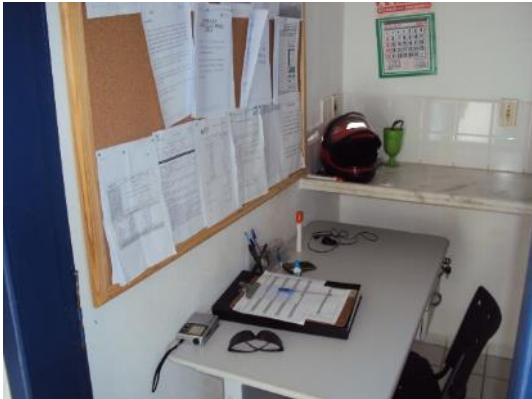
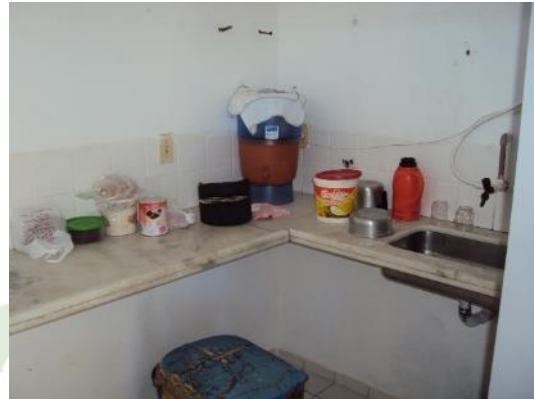
Há facilidade de acesso à ETE Jardins e o local está devidamente identificado, com condições satisfatórias de limpeza do pátio externo, entretanto, observou-se a presença de animais dentro dos limites da ETE (Figura 38). A edificação de apoio para os operadores se encontra em condições satisfatórias, com água potável e material de higiene (Figura 36 e Figura 37).

Figura 36 - Edificação de apoio para os operadores.

Figura 37 - Edificação de apoio para os operadores.

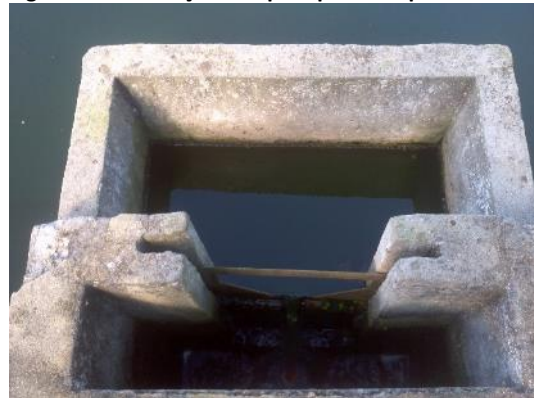
Há medição de vazão na saída da lagoa de maturação por meio de vertedor triangular (Figura 39), sendo que os efluentes são lançados no Córrego Cavada (Figura 40).

Figura 39 - Medidor de vazão na saída da lagoa de maturação.

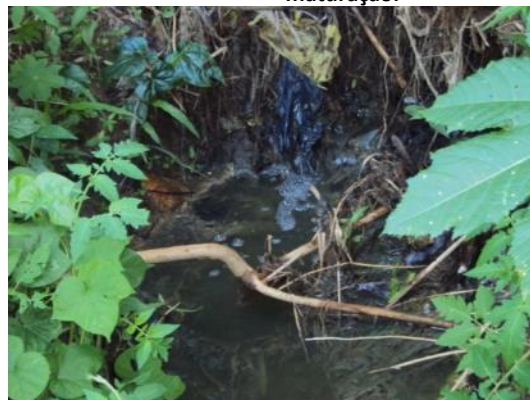
Figura 40 Ponto de lançamento do efluente final da ETE Jardins.

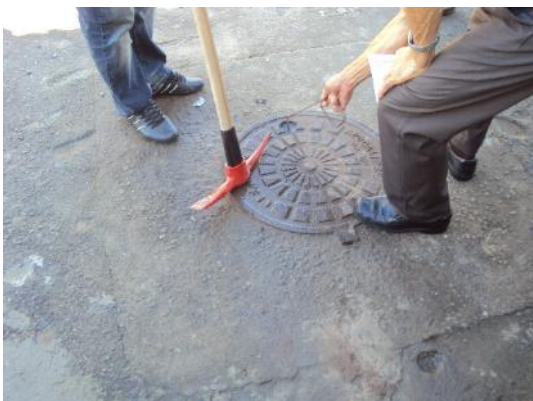
amostragem. O PV se encontra identificado, protegido e em condições razoáveis de operação, sem obstrução (Figura 44 e Figura 45).

Figura 44 - Poço de visita com identificação.

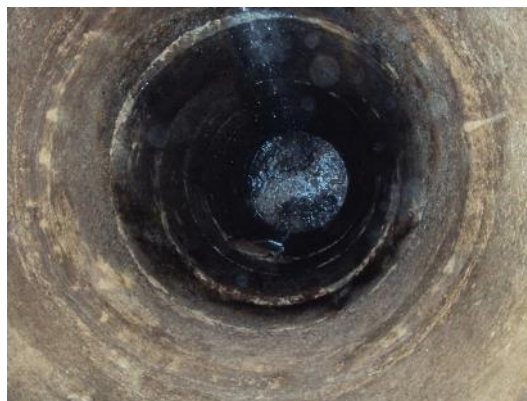
Figura 45 - Poço de visita sem obstrução.

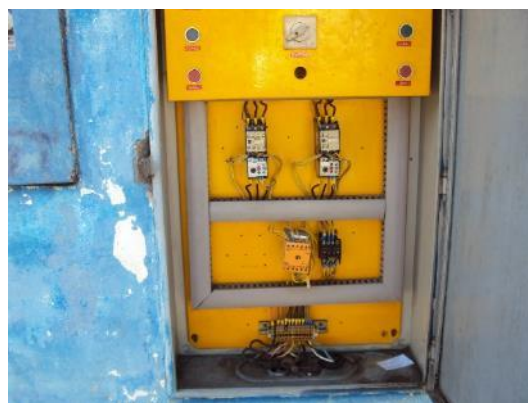
- **EEEB Coral Direita:** Não possui identificação (Figura 46), está sem cadeado permitindo fácil acesso de terceiros, não possui mecanismo de remoção de sólidos grosseiros. A elevatória opera com duas bombas. O painel de controle (Figura 47) apresenta condições razoáveis, entretanto, está sem sinalização de risco de choque elétrico (Figura 46) e o poço apresenta grande quantidade de resíduos grosseiros (Figura 48).

Figura 47 - Painel de controle da EEEB Coral Direita.

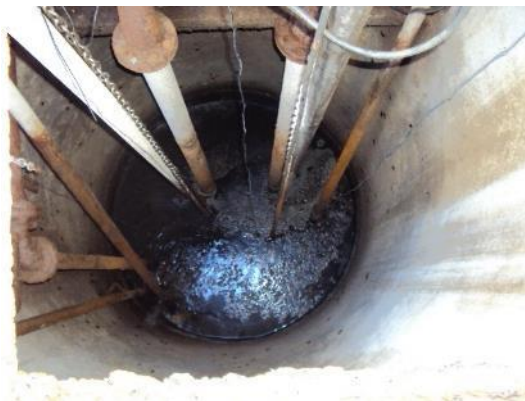
Figura 48 - Poço de sucção da EEEB Coral Direita com resíduos grosseiros.

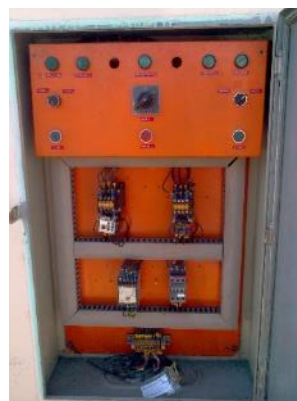
- **EEEB Coral Esquerda:** Não possui identificação (Figura 49), está sem cadeado permitindo fácil acesso de terceiros, não possui mecanismo de remoção de sólidos grosseiros. A elevatória opera com duas bombas. O painel de controle (Figura 50) apresenta condições razoáveis, entretanto, está sem sinalização de risco de choque elétrico (Figura 49) e o poço apresenta fiação exposta (Figura 51).

Figura 50 - Painel de controle da EEEB Coral Esquerda.

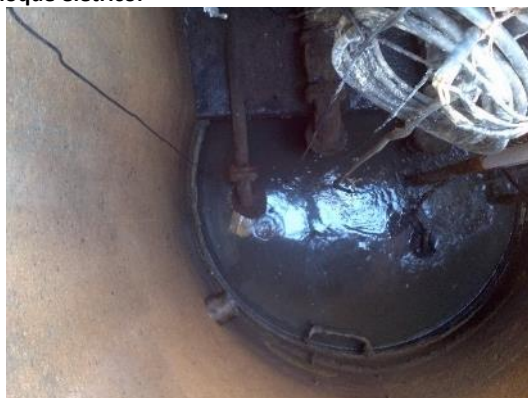
Figura 51 - Poço de sucção da EEEB Coral Esquerda com fiação exposta.

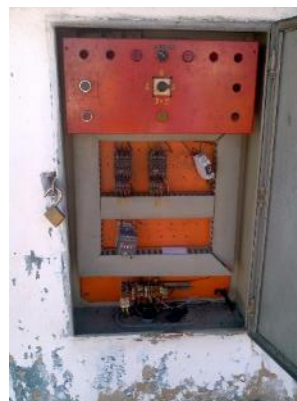
- **EEEB Rio de Janeiro:** Não possui identificação (Figura 52), não possui mecanismo de remoção de sólidos grosseiros. A elevatória opera com uma bomba. O painel de controle (Figura 53) apresenta condições razoáveis, entretanto está sem sinalização de risco de choque elétrico (Figura 53). O poço apresenta fiação exposta (Figura 54) e a tampa está sem trancamento permitindo o acesso de terceiros.

Figura 53 - Painel de controle da EEEB Rio de Janeiro.

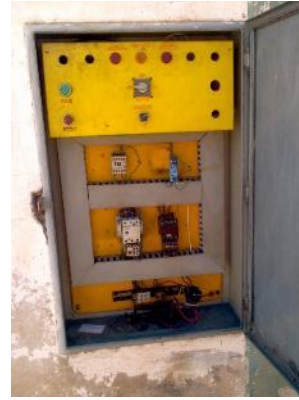
- **EEEB Pororoca:** Não possui identificação (Figura 55), não possui mecanismo de remoção de sólidos grosseiros. A elevatória opera com duas bombas. O painel de controle (Figura 56) apresenta condições razoáveis, entretanto, está sem sinalização de risco de choque elétrico (Figura 55). Além disso, a tampa do poço de sucção está sem trancamento permitindo o acesso de terceiros (Figura 57).

Figura 56 - Painel de controle da EEEB Pororoca.

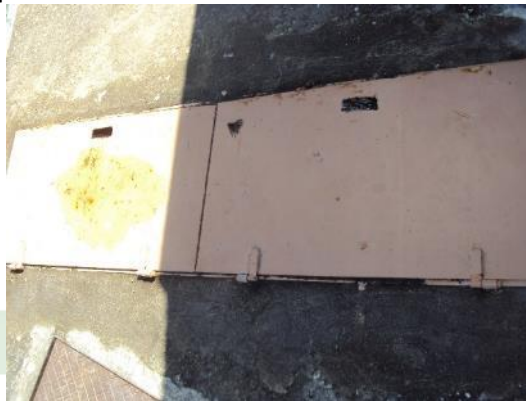
Figura 57 - Tampa do poço de sucção sem trancamento.

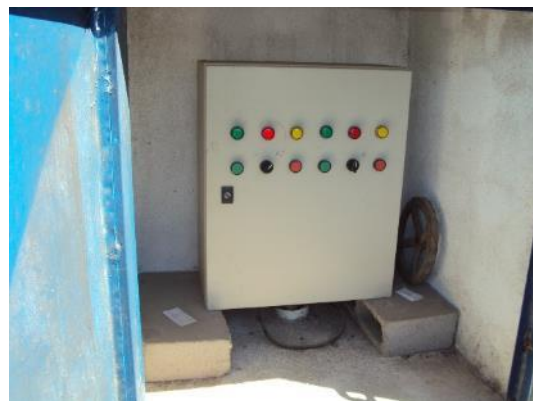
- **EEEB Magnólia:** Não possui identificação (Figura 58), não possui mecanismo de remoção de sólidos grosseiros. A elevatória opera com uma bomba. O painel de controle (Figura 59) apresenta condições razoáveis, entretanto, está sem sinalização de risco de choque elétrico (Figura 58) e a válvula da estação elevatória está exposta (Figura 60). O poço de sucção apresenta muitos resíduos grosseiros (Figura 61).

Figura 59 - Painel da EEEB Magnólia.

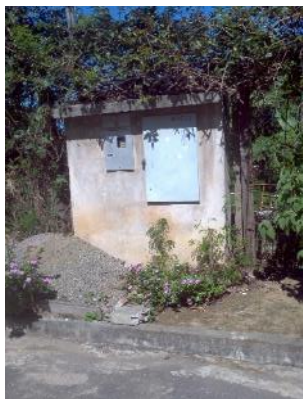
- **EEEB Cuminã:** Não possui identificação (Figura 64), não possui mecanismo de remoção de sólidos grosseiros. A elevatória opera com uma bomba. O painel de controle (Figura 65) apresenta condições razoáveis, entretanto, está sem sinalização de risco de choque elétrico. A tampa do poço de sucção não está trancada, permitindo acesso de terceiros e demanda manutenção (Figura 66). Também há fiação exposta no poço de sucção da elevatória (Figura 67).

Figura 64 - EEEB Cuminã sem identificação e sem sinalização de risco de choque elétrico.

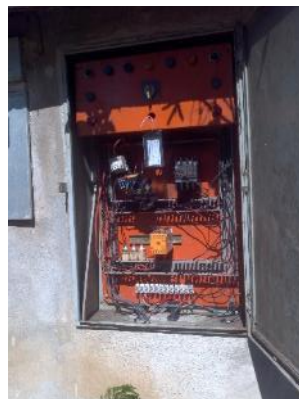
Figura 65 - Painel de controle da EEEB Cuminã .

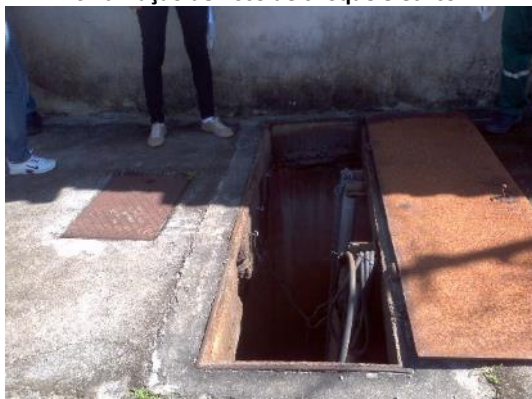
Figura 66 - Poço de sucção da EEEB Cuminã.

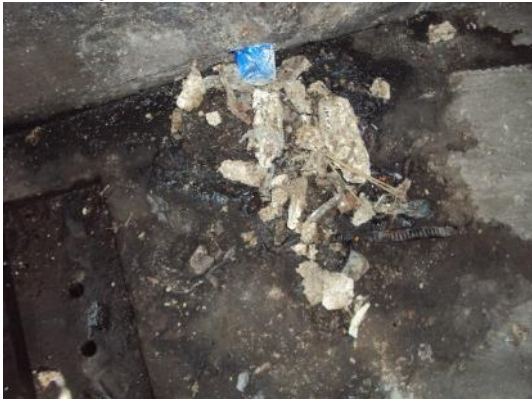
- **EEEB Porto Canoá II:** Não possui identificação (Figura 68), possui mecanismo de remoção de sólidos grosseiros (gradeamento e caixa de areia) que demanda limpeza (Figura 69 e Figura 71). A elevatória opera com duas bombas. O painel de controle (Figura 74) apresenta boas condições, entretanto, está sem sinalização de risco de choque elétrico. Há resíduos do gradeamento dispostos em local inadequado o qual deverá ser removido (Figura 70), e resíduos grosseiros no poço de sucção (Figura 72). O Portão de entrada possui uma abertura na grade (Figura 73) permitindo o acesso de terceiros ao local. A área externa encontra-se com mato crescido, demandando manutenção (Figura 73).

Figura 70 - Resíduos do gradeamento.

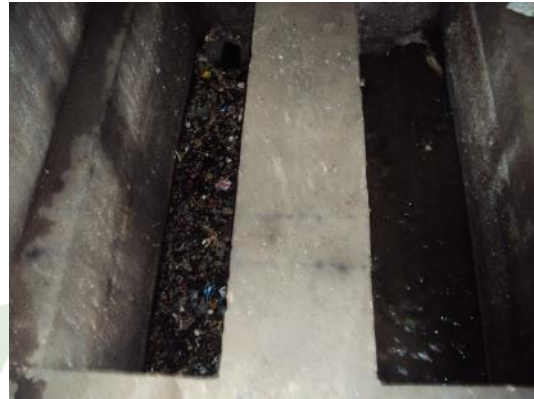
Figura 71 - Caixa de areia da EEB Porto Canoa II.

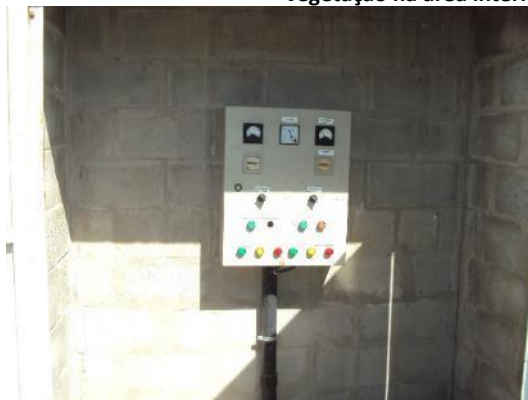
Figura 74 - Painel de controle da EEB Porto Canoa II.

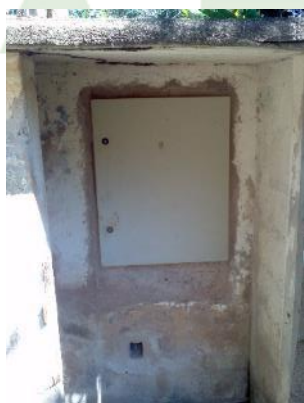
- **EEEB Irerê:** Não possui identificação (Figura 75), não possui mecanismo de remoção de sólidos grosseiros. A elevatória opera com uma bomba. O painel de controle (Figura 77 e Figura 78) está sem sinalização de risco de choque elétrico. A área do entorno não está devidamente isolada e o muro apresenta rachaduras (Figura 76).

Figura 77 - Painel de controle da EEEB Irerê sem sinalização de risco de choque elétrico.

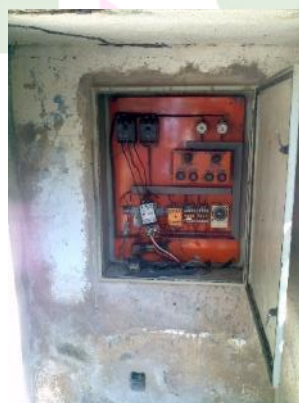
Figura 78 - Painel de controle da EEEB Irerê.

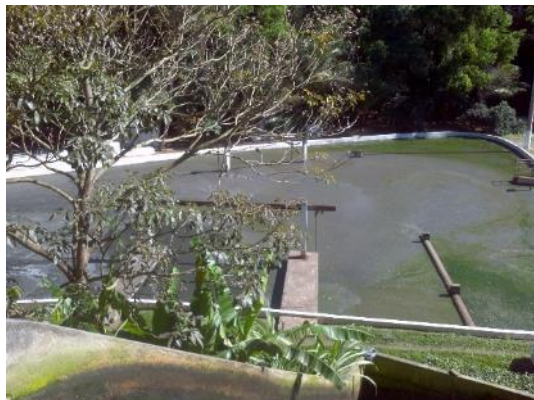
Há facilidade de acesso à ETE Serra Dourada (Figura 79) e o local está devidamente identificado e cercado, com condições satisfatórias de limpeza do pátio externo. Existe edificação de apoio para os operadores com água potável e material de higiene (Figura 80).

Figura 79 - ETE Serra Dourada.

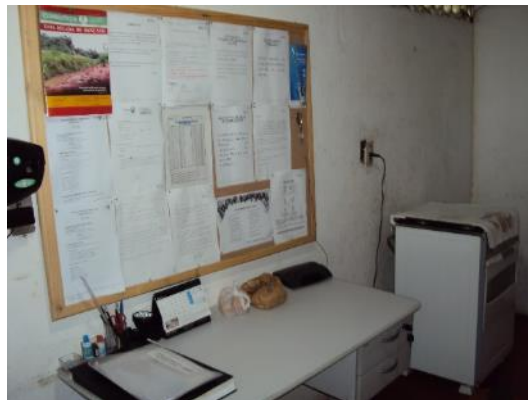
Figura 80 - Edificação de apoio para os operadores.

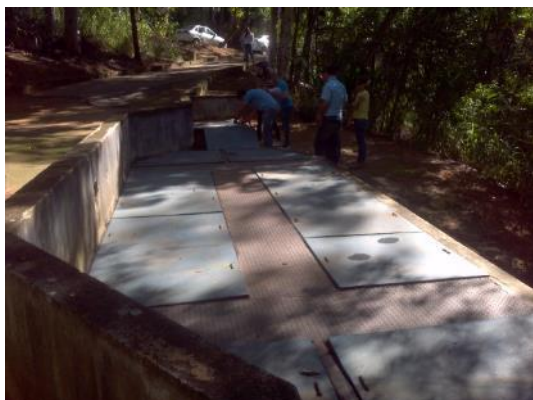
O efluente passa por um primeiro tratamento preliminar (Figura 81) sendo que o gradeamento (Figura 82) demanda limpeza e uma das caixas de areia está inoperante. Em seguida flui por uma escada de aeração (Figura 83), nesta escada as paredes e tampas de concreto estão quebradas e demandam substituição, chegando até um segundo tratamento preliminar (Figura 84) que apresenta boas condições.

**Figura 81 – Local do primeiro tratamento preliminar da ETE Serra Dourada.**

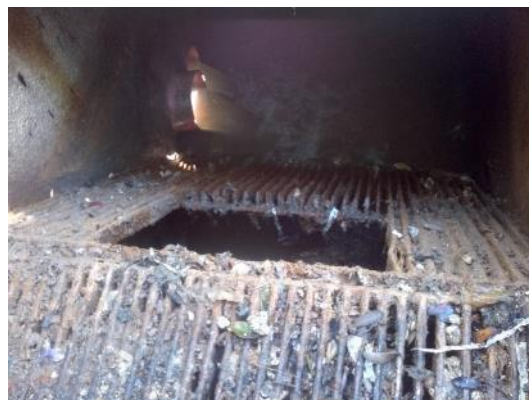
**Figura 82 – Gradeamento do primeiro tratamento preliminar da ETE Serra Dourada.**

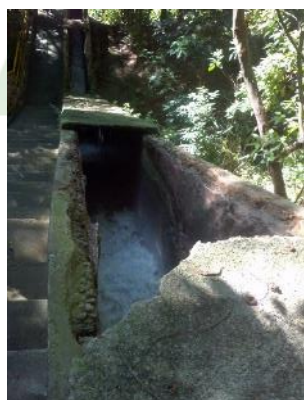
**Figura 83 - Escada de aeração com tampas e paredes quebradas da ETE Serra Dourada.**

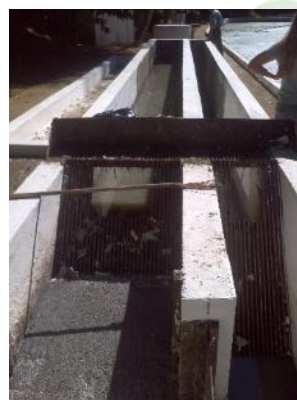
**Figura 84 - Segundo tratamento preliminar da ETE Serra Dourada.**

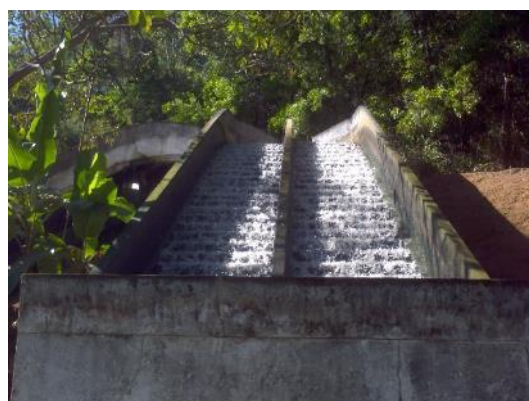
Do segundo tratamento preliminar o efluente segue para a lagoa anaeróbia (Figura 85) onde o mesmo passa por uma cascata de aeração (Figura 86) para introdução de oxigênio, ainda na lagoa anaeróbia observou-se que o efluente tem um fluxo direcional devido à grande quantidade de lodo na mesma, demandando manutenção, observando-se também a entrada de gordura. Na área interna da ETE Serra Dourada, próximo a lagoa anaeróbia, há um vazamento de efluente no solo (Figura 87) e as cascastas de aeração próximas à lagoa anaeróbia apresentam vazamentos em sua estrutura (Figura 88).

**Figura 86 - Cascata de aeração da ETE Serra Dourada.**

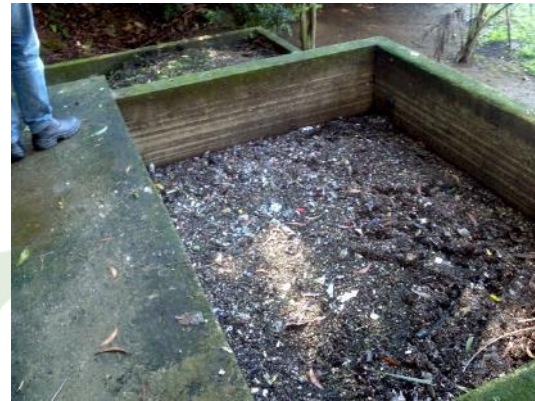
A partir da lagoa anaeróbia o efluente segue para a lagoa facultativa (Figura 89) a qual demanda limpeza devido a quantidade de sobrenadante em algumas regiões da mesma. Os sobrenadantes, quando retirados, são acondicionados na caixa de resíduos

Figura 90 - Caixa de resíduos da ETE Serra Dourada.

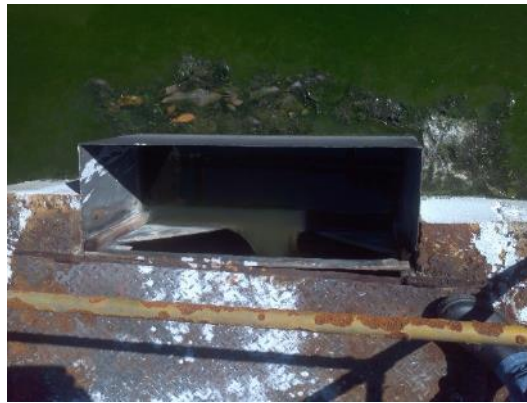
(Figura 90) e posteriormente destinados para a UGR. A saída do efluente da lagoa facultativa conta com vertedouro triangular para medição da vazão (Figura 91). Não foi possível acessar o ponto de lançamento dos efluentes deste sistema no corpo receptor.

Figura 91 - Vertedouro triangular da saída da lagoa facultativa da ETE Serra Dourada.
