RELATÓRIO DE FISCALIZAÇÃO

RF/DT/GRS/006/2015

ASSUNTO: Fiscalização da prestação de serviços de Esgotamento Sanitário no município da Serra - SES Manguinhos.

PRESTADOR DE SERVIÇOS: Companhia Espírito Santense de Saneamento – CESAN

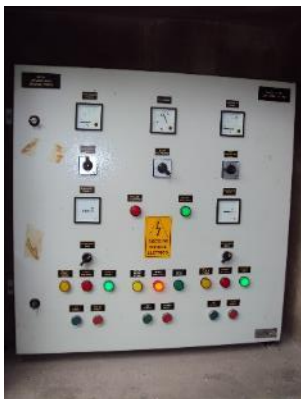
- **EEEB Arquipélago de Manguinhos 1:** Não possui identificação (Figura 5), possui mecanismo de remoção de sólidos grosseiros (gradeamento e caixa de areia), os quais se encontravam afogados no momento da vistoria (Figura 6). A elevatória opera com duas bombas, mas não foi possível observar o funcionamento das mesmas. Possui tratamento de gás através de biofiltro (Figura 8), no entanto, não foi possível ter acesso às bombas de sucção do gás. O painel de controle apresenta boas condições e está com sinalização de risco de choque elétrico (Figura 7).

Figura 7 - Painel de Controle da EEBB Arquipélago de Manguinhos 1.

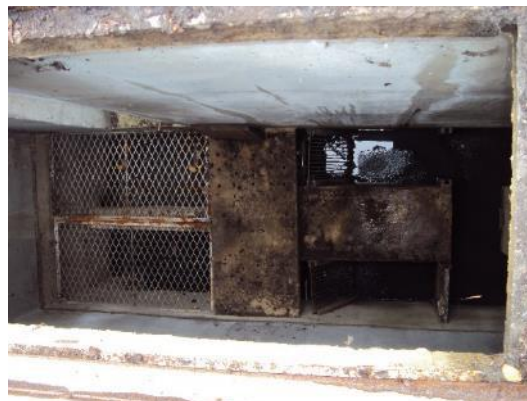
- **EEEB Arquipélago de Manguinhos 2:** Não possui identificação (Figura 9). Apresenta mecanismo de remoção de sólidos grosseiros (gradeamento e caixa de areia) (Figura 10). O poço de sucção opera com duas bombas, possui tratamento de gás através de biofiltro, as bombas de sucção deste não estavam acessíveis (Figura 13). O painel de controle apresenta boas condições (Figura 11), está com sinalização de risco de choque elétrico, entretanto a tampa demanda manutenção, pois está solta (Figura 12).

Figura 10 - Mecanismo de remoção de sólidos grosseiros da EEBB Arquipélago de Manguinhos 2.

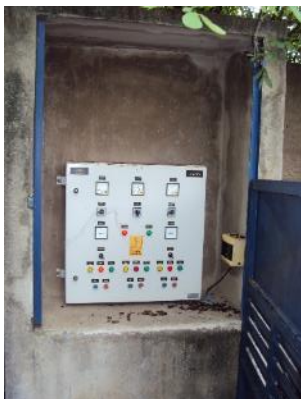
Figura 11 - Painel de controle da EEBB Arquipélago de Manguinhos 2 com sinalização de risco de choque elétrico.

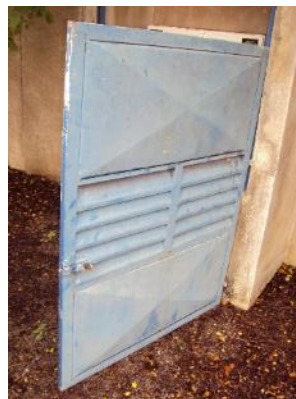
Figura 12 - Tampa do painel de controle que demanda manutenção da EEBB Arquipélago de Manguinhos 2.

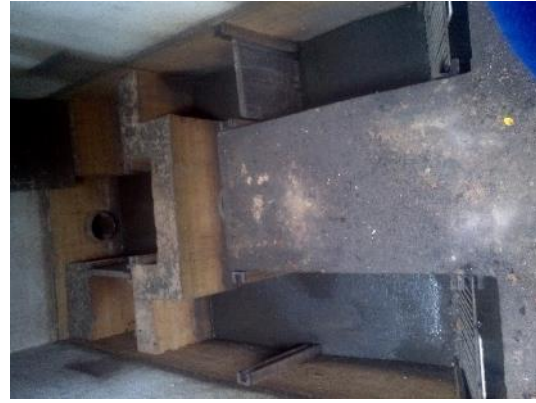
- **EEBB Arquipélago de Manguinhos 3:** Não possui identificação (Figura 14). Apresenta mecanismo de remoção de sólidos grosseiros (gradeamento e caixa de areia) (Figura 15), o poço de sucção opera com duas bombas, possui tratamento de gás através de biofiltro, sendo que as bombas de sucção deste não estavam acessíveis (Figura 19). A tampa de cimento da caixa de passagem entre o tratamento preliminar e o poço de sucção se encontra quebrada, oferecendo risco ao operador (Figura 18). O painel de controle apresenta boas condições (Figura 16), está com sinalização de risco de choque elétrico, entretanto a tampa demanda manutenção, pois está solta (Figura 17).

Figura 15 - Mecanismo de remoção de sólidos grosseiros da EEBB Arquipélago de Manguinhos 3.

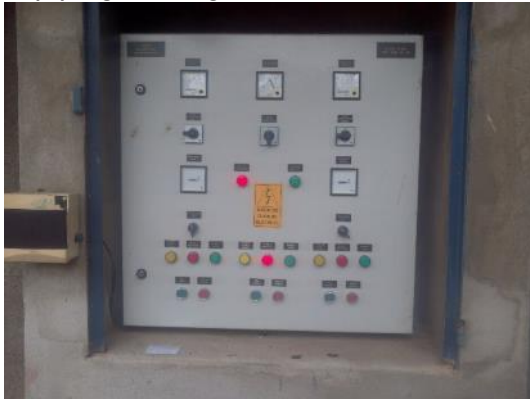
Figura 16 - Painel de Controle da EEBB Arquipélago de Manguinhos 3 com sinalização de risco de choque elétrico.

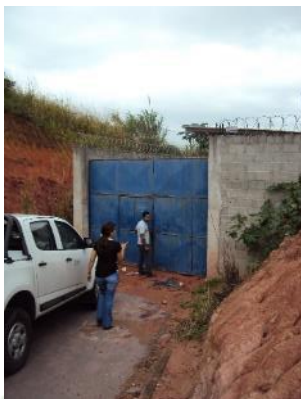
- **EEEB Rossi Vilas do Mar:** Não possui identificação (Figura 20). Apresenta mecanismo de remoção de sólidos grosseiros (gradeamento e caixa de areia) (Figura 21 e Figura 22), entretanto foi possível observar resíduos removidos do gradeamento dispostos em local inadequado (Figura 23). Além disso, a válvula de fechamento da comporta do gradeamento está danificada, demandando manutenção (Figura 24). Ademais, as tampas da caixa de areia estão dispostas

Figura 20 - Entrada sem identificação da EEBB Rossi Vilas do Mar.

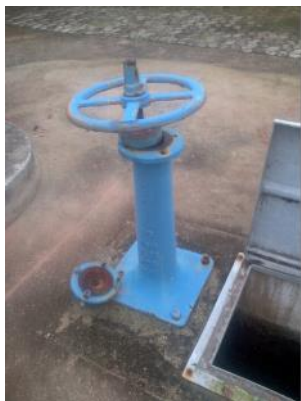
Figura 24 - Válvula do fechamento da comporta da caixa de areia da EEBB Rossi Vilas do Mar demandando manutenção.

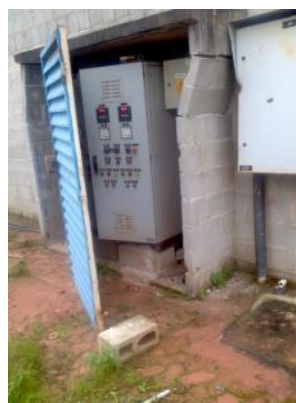
ao lado desta (Figura 25). O poço opera sem bomba reserva e foi observado resíduos sólidos grosseiros em seu interior (Figura 26). Possui tratamento de gás através de biofiltro, o painel de controle apresenta boas condições, entretanto a estrutura em que está instalado está danificada. Além disso, está sem sinalização de risco de choque elétrico e a tampa demanda manutenção (Figura 27);

Figura 27 - Painel de controle em boas condições instalado em estrutura danificada e com tampa que demanda manutenção na EEBB Rossi Vilas do Mar.

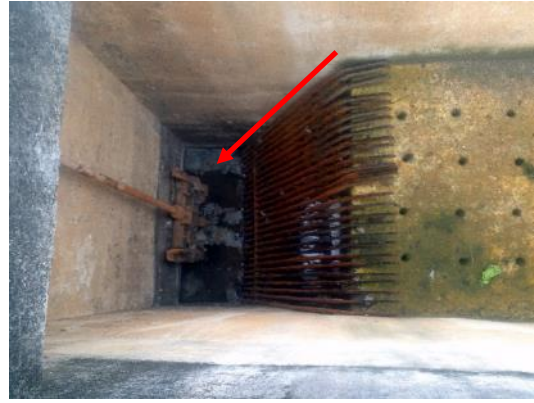
- **EEEB M-5:** Não possui identificação (Figura 28). Apresenta mecanismo de remoção de sólidos grosseiros (gradeamento e caixa de areia) que demandam limpeza, pois encontram-se com grande quantidade de gordura acumulada (Figura 29). O poço de sucção encontra-se sem tampa (Figura 31). O painel de controle apresenta boas condições e está com sinalização de risco de choque elétrico (Figura 30).

Figura 29 - Gradeamento para remoção de sólidos grosseiros da EEBB M-5.

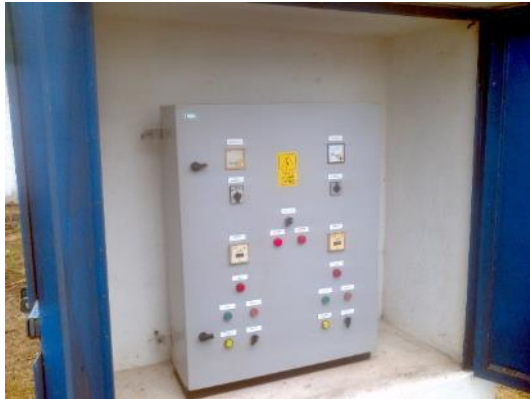
Figura 30 - Painel de controle da EEBB M-5 com sinalização de risco de choque elétrico.

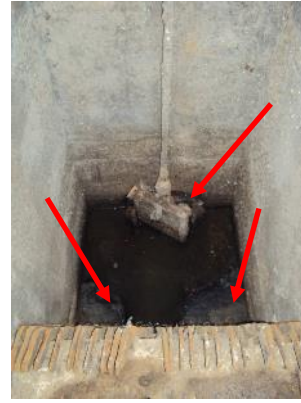
- **EEEB M-1:** Não possui identificação (Figura 32). Apresenta mecanismo de remoção de sólidos grosseiros, entretanto, o gradeamento apresenta acúmulo de gordura e a estrutura de fechamento da comporta encontra-se danificada, demandando manutenção (Figura 33). Além disso, há grande quantidade de resíduos grosseiros na caixa de areia (Figura 34). A EEBB opera sem bomba reserva e o poço de sucção encontra-se sem cobertura (Figura 37). O painel de controle apresenta boas condições e está com sinalização de risco de choque elétrico (Figura 35). Os blocos de ancoragem da tubulação de recalque encontram-se danificados (Figura 36).

Figura 33 - Gradeamento da EEEB-M-1 para remoção de sólidos grosseiros. Detalhe para acúmulo de gordura e comporta de fechamento demandando manutenção.

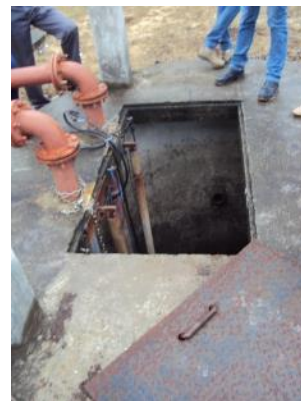
Figura 37 - Poço de sucção da EEEB M-1 sem tampa.

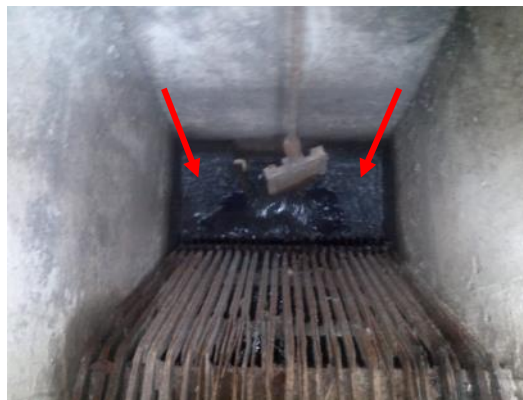
- **EEEB M-2** Não possui identificação (Figura 38). Apresenta mecanismo de remoção de sólidos grosseiros (gradeamento e caixa de areia), entretanto o gradeamento apresenta depósitos de areia no fundo (Figura 39). A EEEB M-2 opera com duas bombas, mas o poço de sucção está sem cobertura adequada e apresenta excesso de material sólido grosseiro (Figura 40 e Figura 41). O painel

Figura 39 - Gradeamento para remoção de sólidos grosseiros da EEEB M-2.

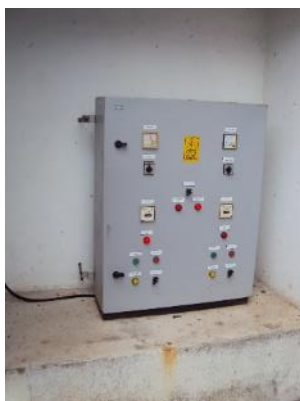
Figura 42 - Painel de controle da EEEB M-2 com sinalização de risco de choque elétrico.

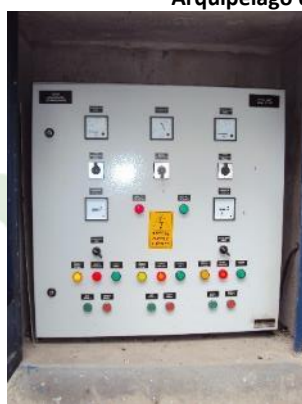
Figura 45 - Painel de Controle da EEBB Arquipélago de Manguinhos 6 com sinalização de risco de choque elétrico.

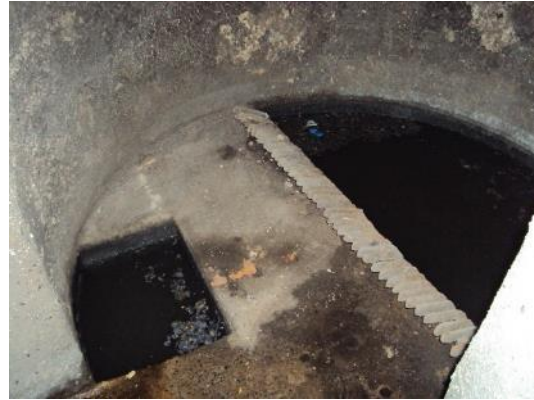
- **EEEB M-4:** Não possui identificação (Figura 46), possui mecanismo de remoção de sólidos grosseiros (Figura 47) que estava quase afogado no momento da fiscalização. Opera com 2 bombas e uma terceira que está em manutenção, sendo que o poço de sucção se apresenta com resíduos grosseiros (Figura 48). O painel de controle apresenta boas condições e está com sinalização de risco de choque elétrico (Figura 49). Por fim, a drenagem na caixa de inspeção de válvulas está deficiente, uma vez que esta se encontra com acúmulo de água de chuva (Figura 50).

Figura 47 - Gradeamento para remoção de sólidos grosseiros da EEEB M-4.

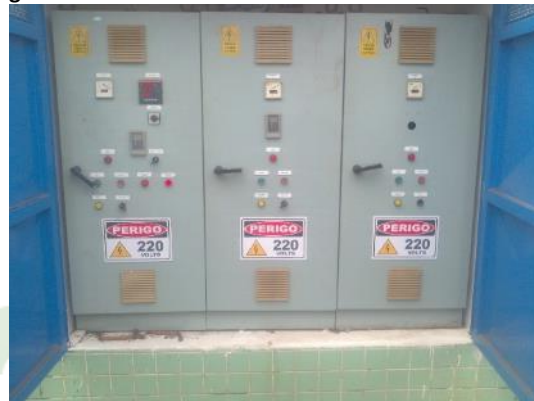
Figura 49 - Painel de controle da EEEB M-4 com sinalização de risco de choque elétrico.

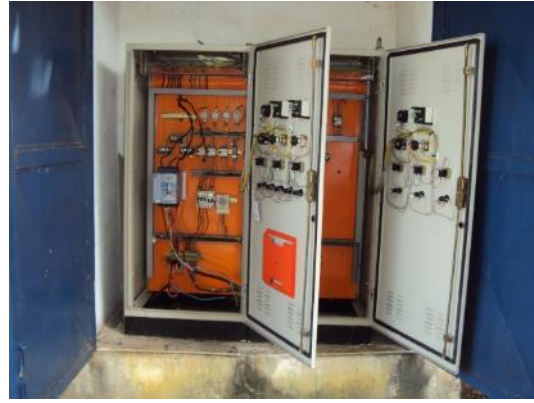
- **EEEB Oceania:** A identificação da elevatória está deficiente (Figura 51) e não possui mecanismo de remoção de sólidos grosseiros. Opera sem bomba reserva e as tampas do poço de sucção demandam manutenção (Figura 53). O painel de controle apresenta boas condições (Figura 52), entretanto está sem sinalização de risco de choque elétrico.

Figura 52 - Painel de controle da EEEB Oceania.

C12. A EEEB Oceania está com a identificação deficiente, não possui mecanismo de remoção de sólidos grosseiros, opera sem bomba reserva, as tampas do poço de sucção demandam manutenção e o painel de controle está sem a sinalização de risco de choque elétrico.

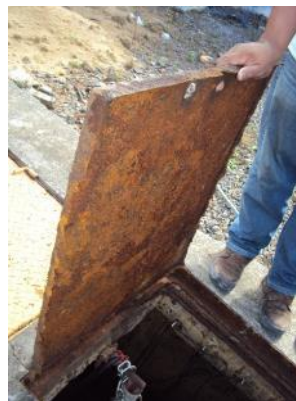
- **EEEB Ásia:** Não possui identificação (Figura 54), a área do entorno não está devidamente cercada (Figura 55), opera sem bomba reserva e não possui mecanismo de remoção de sólidos grosseiros. O poço de sucção apresenta grande quantidade de resíduos sólidos grosseiros (Figura 56) e as tampas apresentam estado avançado de corrosão (Figura 57). O painel de controle apresenta condições razoáveis (Figura 58), entretanto está sem sinalização de risco de choque elétrico (Figura 59).

Figura 57 - Tampas do poço de sucção da EEBB Ásia enferrujadas.

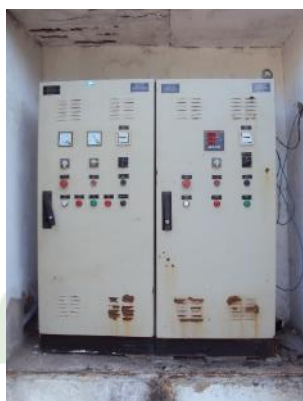
Figura 58 - Painel de controle da EEBB Ásia.

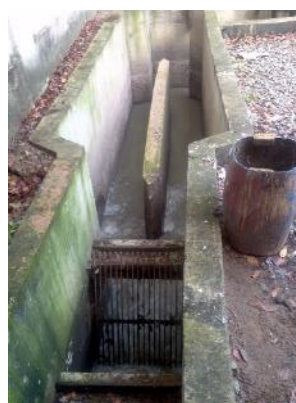
Figura 61 - Mecanismo de remoção de sólidos grosseiros da EEBB Europa.

- **EEEB Europa:** Não possui identificação (Figura 60), possui mecanismo de remoção de sólidos grosseiros (Figura 61). Na área da EEBB Europa existe um poço de sucção que está inoperante, entretanto, apresenta esgoto bruto acumulado (Figura 62). O painel de controle apresenta boas condições (Figura 63), entretanto está sem a sinalização de risco de choque elétrico.

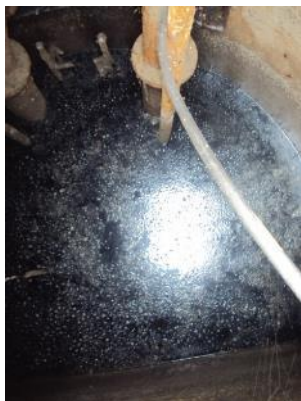
Figura 62 - Poço de sucção desativado na área da EEBB Europa com esgoto acumulado.

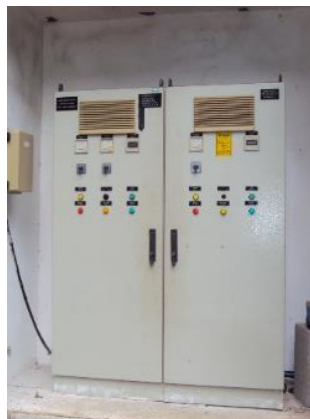
Figura 63 - Painel de controle da EEBB Europa.

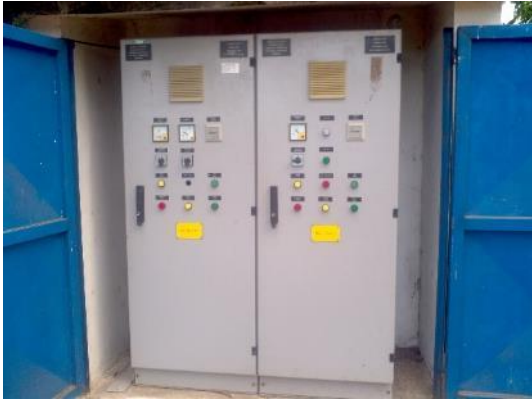
Figura 66 - Painel de controle da EEBB Cidade Continental.

C15. A EEEB Cidade Continental está com a identificação deficiente, opera sem bomba reserva, o mecanismo de remoção de sólidos grosseiros demanda limpeza, o painel de controle está sem a sinalização de risco de choque elétrico e a área do entorno apresenta grande quantidade de entulho.

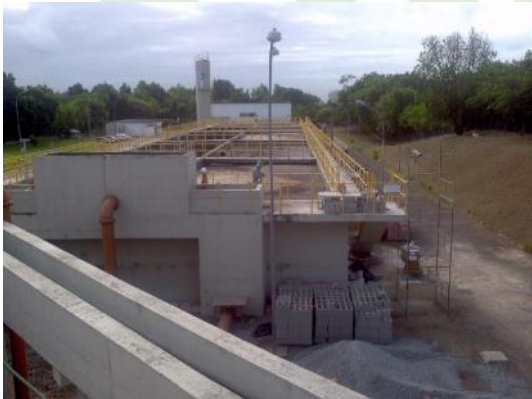
Figura 68 – Vista da ETE Manguinhos.

Há facilidade de acesso à ETE Manguinhos (Figura 68) e o local está devidamente identificado e cercado, com condições satisfatórias de limpeza do pátio externo. A edificação de apoio para os operadores/funcionários se encontra em condições satisfatórias, com água potável e material de higiene (Figura 69).

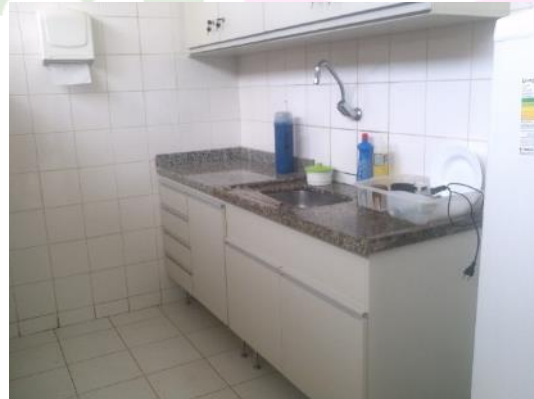
Figura 69 - Edificação de apoio para funcionários da ETE Manguinhos.

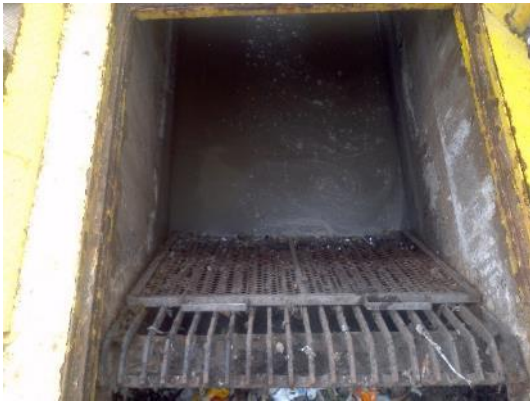
Figura 70 - Gradeamento ETE Manguinhos.

A ETE utiliza a tecnologia de lodos ativados com tratamento preliminar para remoção de areia, sólidos grosseiros e gordura. A remoção de areia é realizada de forma improvisada no poço de chegada dos efluentes, pois a caixa de areia original do projeto foi construída de forma equivocada. O gradeamento apresenta condições satisfatórias (Figura 70), no entanto, a remoção de sólidos grosseiros através da rosca, encontrava-se inoperante (Figura 73). Os sólidos grosseiros coletados no gradeamento são armazenados temporariamente em caixa de fibra (Figura 74) e destinada para a Unidade Gerenciadora de Resíduos (UGR). Já o material sólido acumulado na caixa de areia é removido por caminhão vácuo, conforme demanda identificada pelo operador,

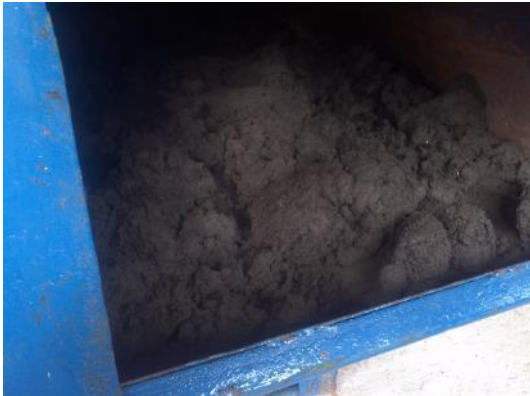
A retirada do lodo para controle do crescimento biológico é realizado na terceira zona de aeração e o tratamento do lodo retirado na ETE passa por floculador e decantador, seguido por centrífuga para desaguamento, no entanto, todas estas unidades estavam inoperantes no momento da vistoria (Figura 78, Figura 79 e Figura 80). Verificou-se ainda a proliferação de vermes no tanque de retirada do lodo (Figura 82). O lodo resultante do processo de tratamento (Figura 72) é destinado para aterro sanitário.

Figura 72 - Lodo gerado no processo de tratamento da ETE Manguinhos.

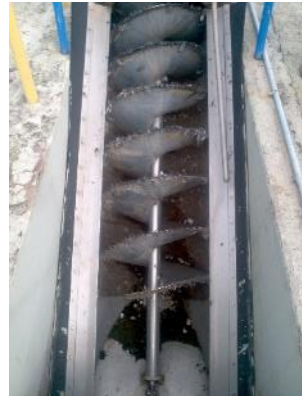
Figura 73 - Rosca do tratamento preliminar inoperante da ETE Manguinhos.

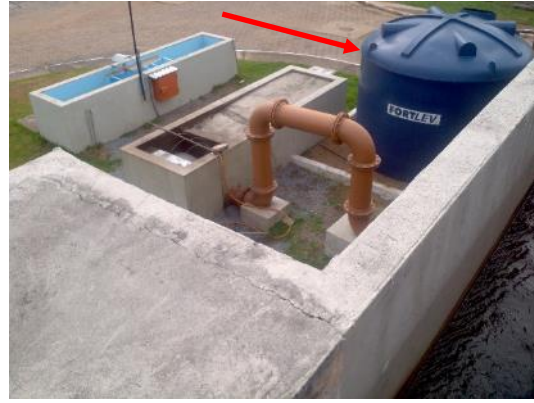
O efluente final (Figura 71) não está passando por desinfecção, pois a unidade está fora de operação, e, assim, é destinado para o córrego Manguinhos. Não foi possível acessar o ponto de lançamento dos efluentes da ETE no corpo receptor. Na ETE há reservatório de acumulação do efluente tratado (Figura 77), que é reutilizado para desobstrução das redes de esgotamento sanitário.

Figura 77 - Tanque para acumulação do efluente tratado da ETE Manguinhos.

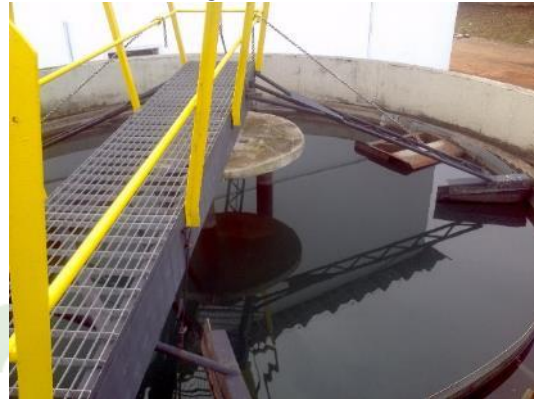
Figura 79 – Decantador da ETE Manguinhos.

C23. O floculador, decantador e a centrífuga para tratamento do lodo da ETE Manguinhos estão inoperantes.

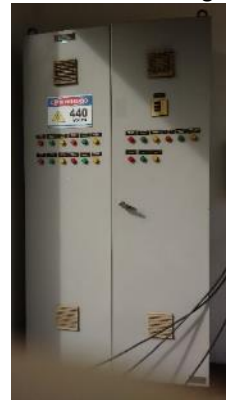
Além do relatado acima, todos os painéis de controle da ETE apresentam boas condições de manutenção (Figura 81), e a ETE possui laboratório (Figura 83) para análises físico-químicas preliminares e de monitoramento.

Figura 81 - Painel de Controle da ETE Manguinhos.

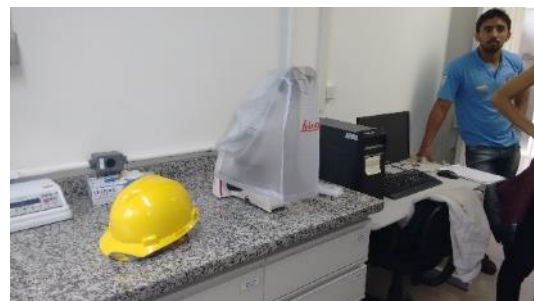
Figura 83 - Laboratório da ETE Manguinhos.
