AGÊNCIA REGULADORA DE SANEAMENTO BÁSICO E INFRAESTRUTURA VIÁRIA DO
ESPÍRITO SANTO – ARSI

RELATÓRIO DE FISCALIZAÇÃO

RF/DT/GRS/002/2015

ASSUNTO: Fiscalização da prestação de serviços de esgotamento sanitário no município da Serra - SES Nova Carapina e Eldorado.

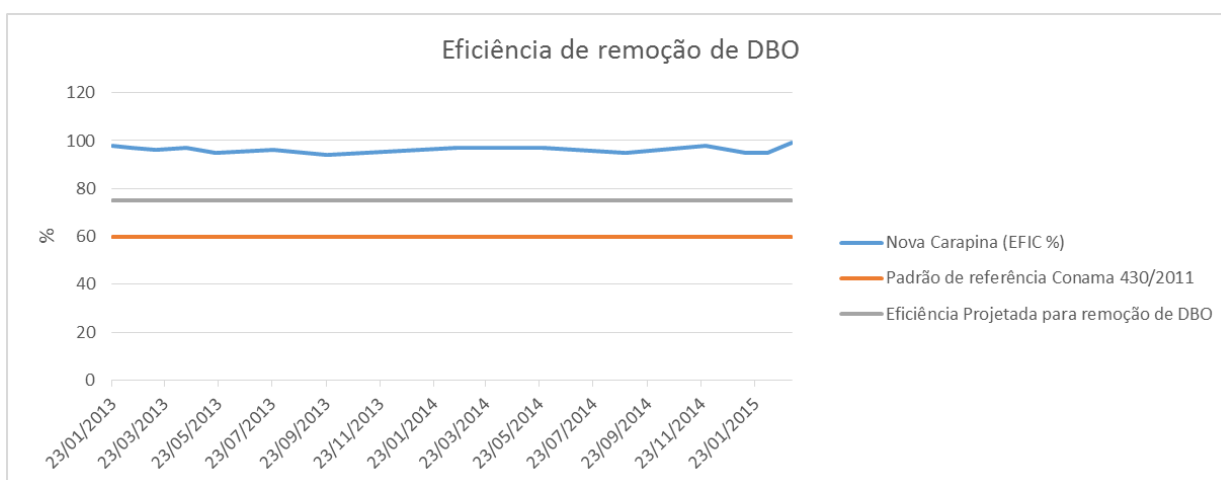
Em relação à eficiência de tratamento (Figura 3), a análise dos resultados do monitoramento enviados pela CESAN apresentou conformidade frente à Resolução CONAMA 430/2011, com eficiência mínima de remoção de DBO de 94%, média de 96,4%, e máxima de 99%, lançando o efluente no corpo receptor (Córrego Barro Branco).

Figura 3 - Eficiência de Remoção de DBO da ETE Nova Carapina em %.

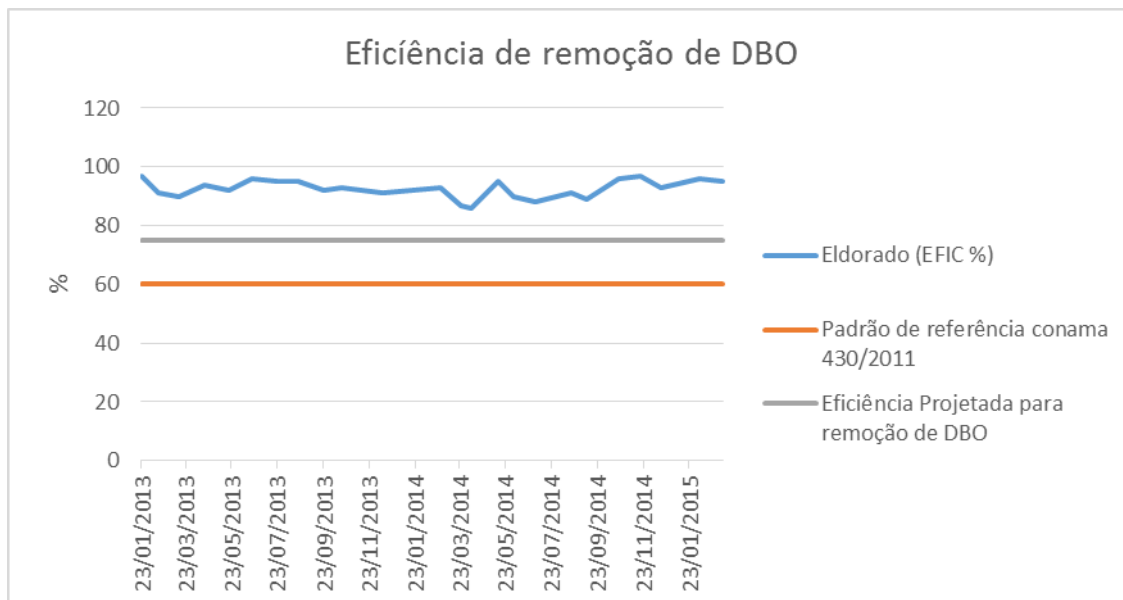
Em relação à eficiência de tratamento (Figura 34), a análise dos resultados do monitoramento enviados pela CESAN apresentou conformidade frente à Resolução CONAMA 430/2011, com eficiência mínima de remoção de DBO de 86%, média de 92,6%, e máxima de 97%, lançando o efluente no corpo receptor (Córrego Barro Branco).

Figura 34 - Eficiência de Remoção de DBO da ETE Eldorado em %.

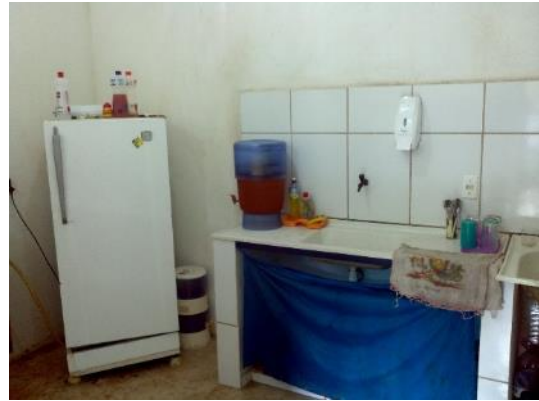
O acesso à ETE apresenta boas condições, o local está devidamente identificado e parcialmente cercado, entretanto, observou-se a presença animais dentro dos limites da ETE (Figura 50). A edificação de apoio para os operadores se encontra em condições satisfatórias, com água potável e material de higiene (Figura 51).

Figura 51 - Edificação de apoio para os operadores das ETEs Eldorado e Nova Carapina.

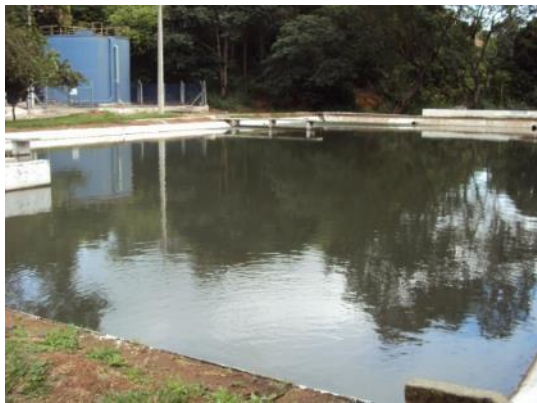
Figura 52 - Lagoa anaeróbia e reator UASB da ETE Eldorado.

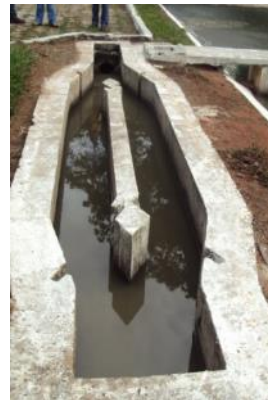
Figura 55 - Tratamento preliminar da entrada 3 de esgoto da ETE Eldorado.

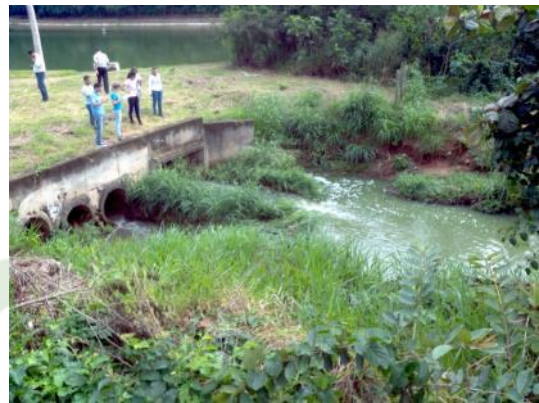
A lagoa facultativa possui duas saídas de efluentes, no entanto uma das caixas de saída estava obstruída e com excesso de resíduos sólidos (Figura 65, Figura 66 e Figura 67). O efluente final dos dois SES analisados neste relatório (Eldorado e Nova Carapina) é destinado ao córrego Barro Branco (Figura 68).

Figura 68 - Córrego Barro Branco onde é destinado o efluente final das ETES Eldorado e Nova Carapina.
