RELATÓRIO DE FISCALIZAÇÃO

RF/DT/GRS/001/2013

ASSUNTO: Fiscalização da prestação de serviços de abastecimento de água e esgotamento sanitário em Venda Nova do Imigrante

PERÍODO DE FISCALIZAÇÃO: 22 a 24 de janeiro de 2013

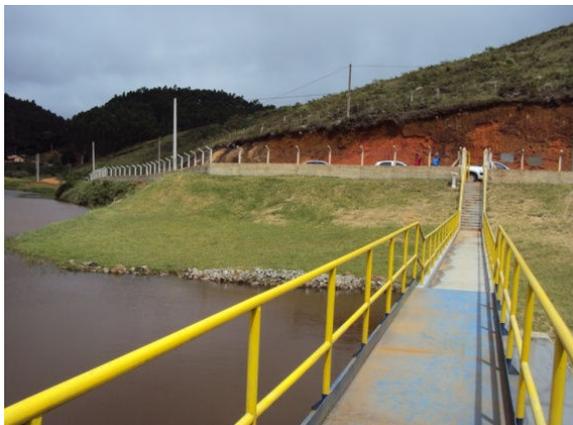
Figura 1: Local da captação no Córrego Bananeiras

A captação de água bruta é feita no Córrego Bananeiras (Figura 1) e no Rio São João de Viçosa (Figura 2), no próprio município. Os locais de captação possuem identificação e nas proximidades não foram identificadas atividades que comprometam a qualidade da água, nem indícios de processo avançado de eutrofização.

O volume captado (normalmente superior a 65 mil metros cúbicos mensais) é maior que o demandado pelo sistema. As condições de acesso aos locais de captação e as condições operacionais são satisfatórias, com proteção contra enchentes, pessoas não autorizadas e animais.

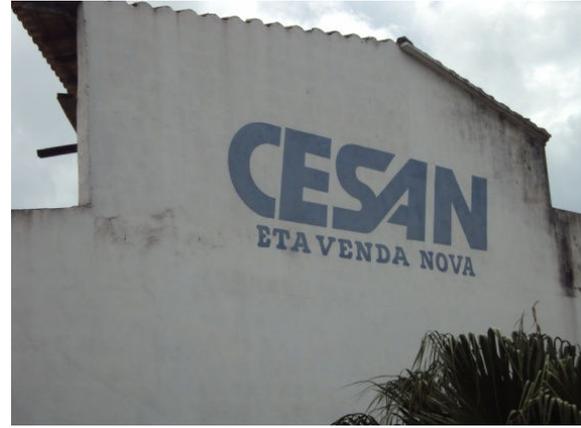
Figura 4: ETA de Venda Nova do Imigrante

O tratamento da água captada ocorre na Estação de Tratamento de Água (ETA) no próprio do município. O acesso à ETA apresenta boas condições e o local está devidamente identificado (Figura 4) e cercado, com condições satisfatórias de limpeza do pátio externo e sem animais dentro dos limites da ETA (Figura 5).

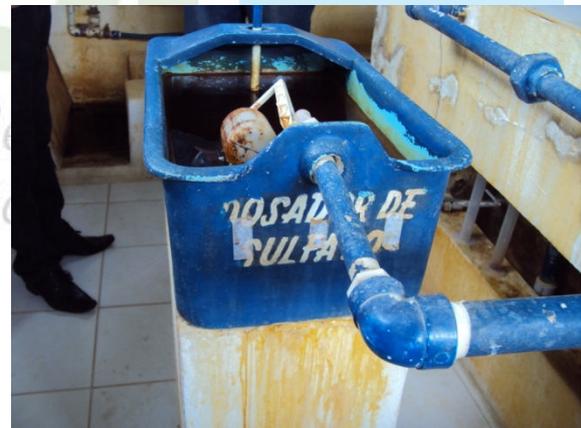
Figura 8: Dosador do coagulante

A ETA não faz uso de pré-tratamento, porém eventualmente é feita a adição de cal para correção do pH da água bruta. As condições de conservação e limpeza da estrutura de adição de cal (Figura 6) e da unidade de mistura rápida (Figura 7) não são satisfatórias. A dosagem do coagulante utilizado na unidade de mistura rápida é obtida através de testes com a água bruta e de um dosador (Figura 8).

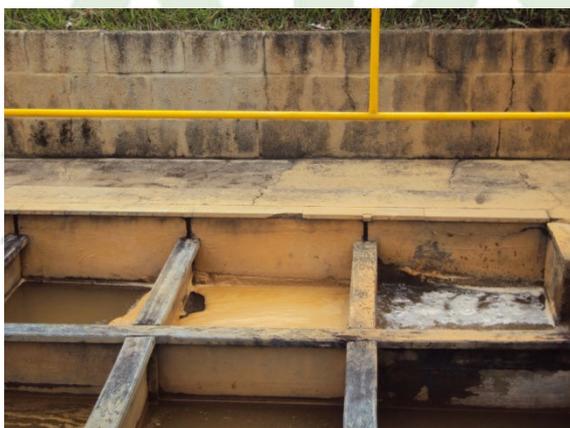
Figura 9: Unidade de Flocação

A unidade de floculação (Figura 9) está em condições aceitáveis, sem vazamentos visíveis. Após a etapa de floculação são utilizados três decantadores (Figura 10). Estes se encontram, em geral, em condições satisfatórias, inclusive com guarda-corpos de proteção. Entretanto, cabe destacar que os defletores estão danificados (Figura 11) e demandam manutenção. A limpeza dos decantadores ocorre semanalmente.

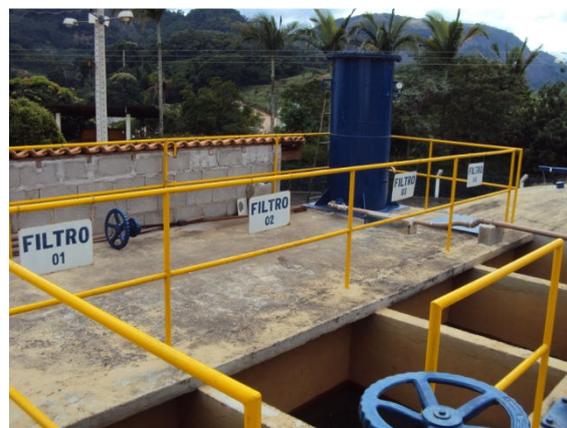
Figura 12: Filtros

Por sua vez, os quatro filtros (Figura 12) utilizados se encontram em condições satisfatórias, sem vazamentos visíveis. A água de lavagem dos filtros e o lodo retido pelos decantadores são lançados no Rio São João de Viçosa.

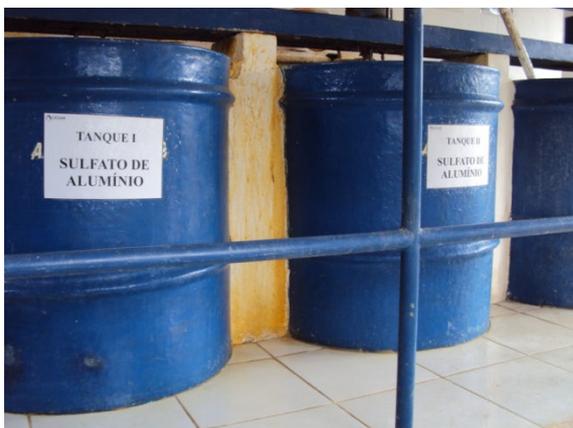
Figura 13: Acondicionamento dos agentes químicos do tratamento

O acondicionamento dos agentes químicos utilizados no tratamento se dá em condições satisfatórias, assim como a higiene e limpeza do local (Figura 13). O local de armazenamento do cloro gasoso apresenta sinalização e condições de temperatura e circulação aceitáveis (Figura 14).

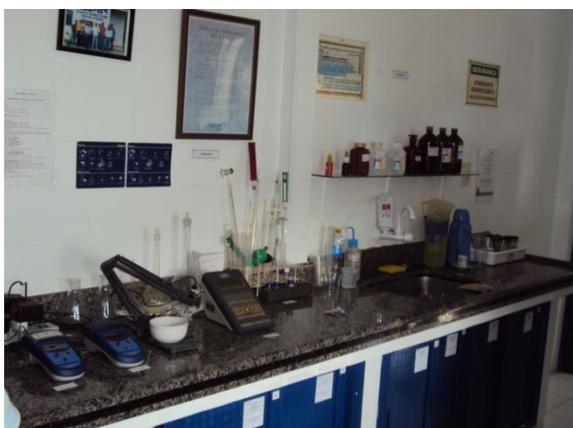
Figura 15: Equipamentos do laboratório

No momento da fiscalização o laboratório apresentava condições satisfatórias de limpeza e organização. Há registros sobre a qualidade da água bruta e da água tratada, e os equipamentos necessários aos ensaios físico-químicos encontravam-se conservados e calibrados (Figura 15).

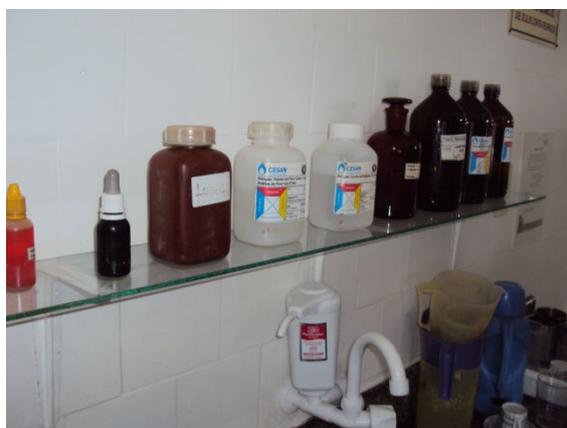
Figura 16: Armazenamento de reagentes

Os reagentes são armazenados em armários e prateleiras (Figura 16) e encontravam-se dentro do prazo de validade, excetuando-se o cloreto de potássio (Figura 17), utilizado na calibração do eletrodo do peagâmetro, cuja validade informada era de setembro de 2012. As análises bacteriológicas e de outros organismos são feitas no Laboratório Central da CESAN, na Grande Vitória, duas vezes por semana (às terças e quintas).

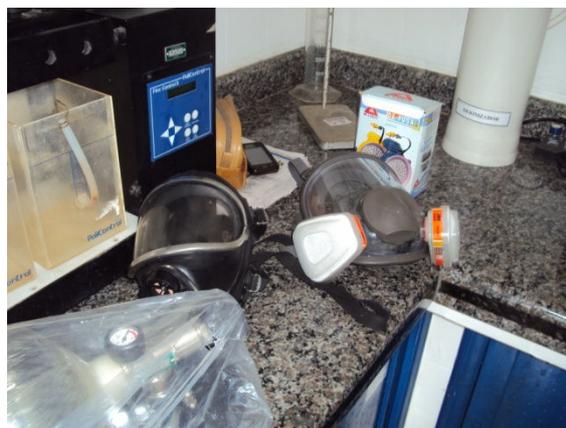
Figura 18: Máscaras de fuga disponíveis

Cabe destacar também que foi observado nos colaboradores do SAA o uso de roupas e/ou crachás que os identificavam e Equipamentos de Proteção Individual (EPIs), inclusive máscara de fuga (Figura 18).

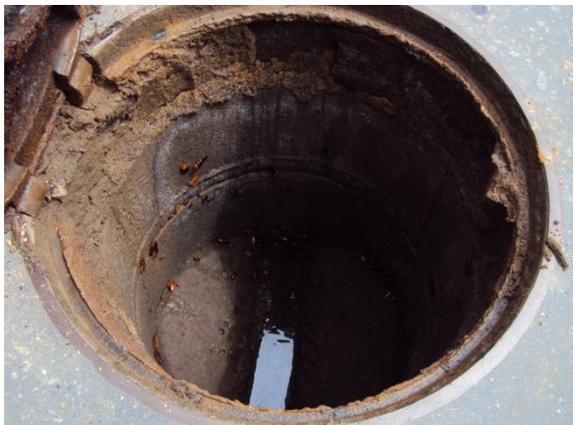
Figura 23: Poço de Visita – Rua João Paulo II

Dois poços de visita foram vistoriados por amostragem nos bairro Vila Betânia, nas ruas João Paulo II (Figura 23) e Lorenzo Zandonadi (Figura 24), por estarem entre as ruas com maior registro de extravasamentos. Estes se encontravam identificados, protegidos e em condições satisfatórias.

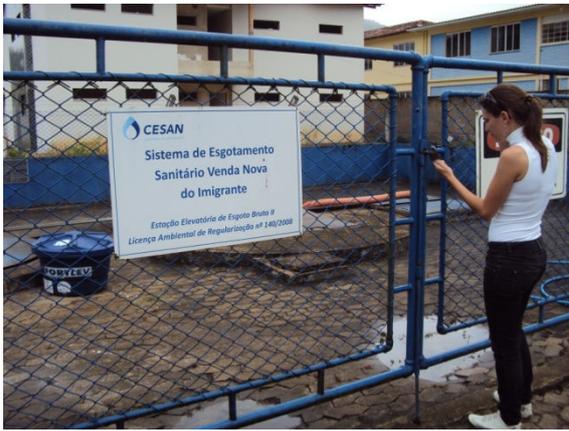
Figura 25: Estação Elevatória de Esgoto Bruto II

As três estações elevatórias (sendo uma a EE da ETE) estão identificadas, protegidas e com estado de conservação satisfatório (Figura 25). Observou-se em todas as unidades facilidade para realização de trabalhos de manutenção, boas condições de manutenção do quadro de força (Figura 26), existência de bomba reserva e inversor de frequência. A limpeza do gradeamento é feita diariamente e a da caixa desarenadora quinzenalmente. A areia e o Lodo são destinados ao leito de secagem da ETE Venda Nova.

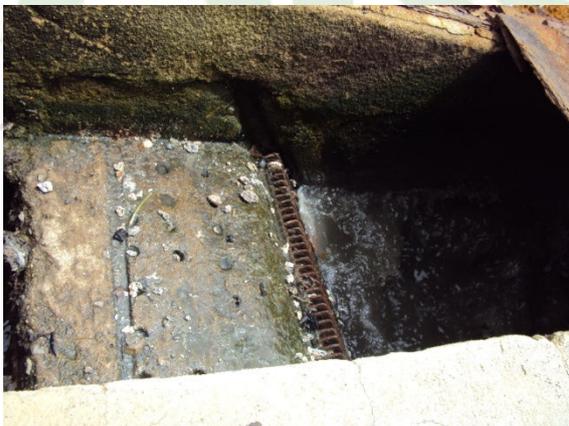
Figura 29: Caixa de Recepção da ETE Venda Nova do Imigrante

A atual edificação de apoio para os operadores (com água potável e material de higiene) não se encontra em condições adequadas (Figura 28). Similarmente, a atual condição de limpeza e funcionamento da caixa de recepção de esgoto bruto (Figura 29), da caixa desarenadora e do gradeamento (Figura 30) não é adequada. Melhorias para estas estruturas estão previstas nas obras de ampliação da ETE.

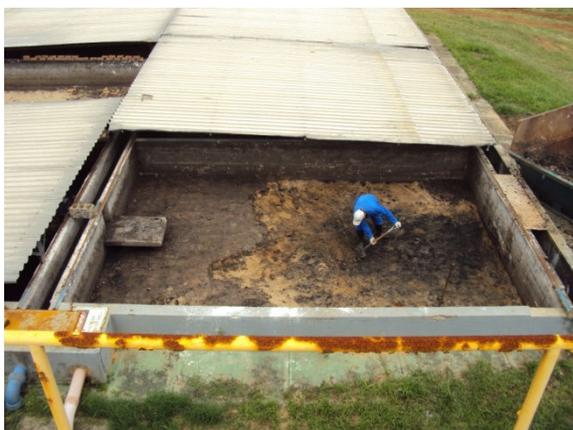
Figura 31: Leitos de Secagem da ETE

O lodo gerado no SES de Venda Nova do Imigrante é destinado aos seis leitos de secagem da ETE Venda Nova do Imigrante (Figura 31). O material recolhido nos leitos de secagem é disposto em aterro sanitário. Por sua vez, o efluente tratado é lançado no Rio São João de Viçosa (Figura 32).

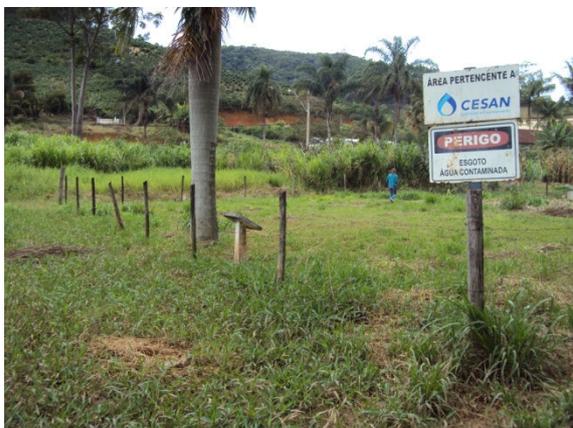
Figura 33: ETE São João de Viçosa

As ETEs Bicuíba e São João de Viçosa utilizam o sistema de tratamento fossa-filtro. Portanto, a operação é simples (não demanda que um operador permaneça no local) e, em decorrência, as ETES apresentam estrutura reduzida (Figura 33).

A eficiência de tratamento das ETES Bicuíba e São João de Viçosa é, em geral, inferior a 60%, que é o valor mínimo exigido pela Resolução CONAMA 430/2011. Em decorrência, os valores de DBO do Efluente das referidas ETEs também ultrapassa o limite estabelecido pela Resolução CONAMA 430/2011 (120 mgO₂/L).

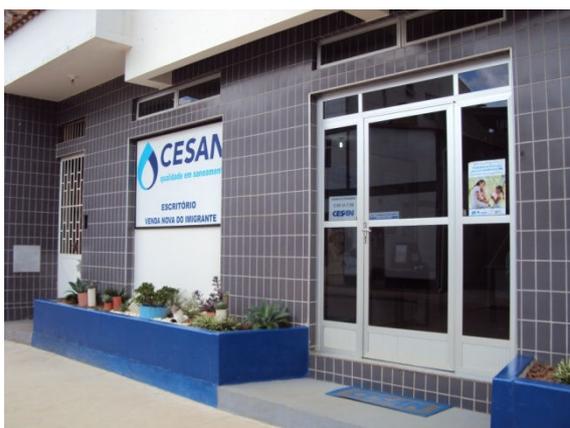
Figura 37: Escritório de atendimento presencial

Finalmente, fiscalizou-se o escritório de atendimento presencial da CESAN no município (Figura 37). Este é bem localizado, com sinalização indicativa, fácil acesso e indicação do horário de funcionamento (Figura 38).

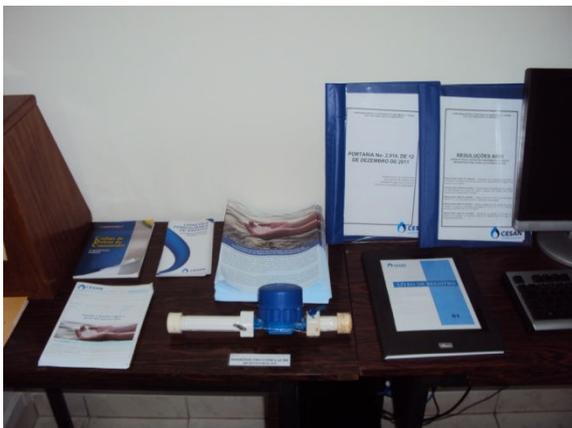
Figura 39: Regulamentos exigidos

No momento da fiscalização, os regulamentos exigidos pela Resolução ARSI 008 (artigo 112) encontravam-se disponíveis para consulta, inclusive o formulário para manifestação por escrito com fornecimento de número de protocolo (Figura 39). O escritório utiliza-se também de cartazes com informações sobre as tarifas praticadas e contato da ARSI (atualizado) (Figura 40).
