RELATÓRIO DE FISCALIZAÇÃO

RFE/DS/GSB/003/2016

ASSUNTO: Fiscalização específica na ETA Cobi em atendimento ao Termo de Compromisso Urbano – Ambiental firmado entre o Ministério Público do Estado do Espírito Santo, a Companhia Espírito Santense de Saneamento – CESAN, a Agência de Regulação de Serviços Públicos do Espírito Santo – ARSP e o Instituto Estadual de Meio Ambiente e Recursos Hídricos – IEMA.

PERÍODO DE FISCALIZAÇÃO: 29 de novembro de 2016

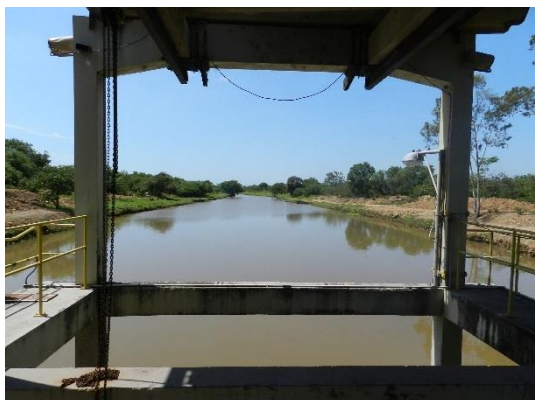
Figura 3 Canal de Captação (Margem Direita do Rio Jucu).

O canal de captação (Figura 3) instalado à margem direita do Rio Jucu está localizado no Bairro Caçaroca, próximo ao dique de Vila Velha, às coordenadas geográficas 358195E 7743448N e está licenciado por meio da LO-GCA/SL/Nº 015/2012/CLASSE III.

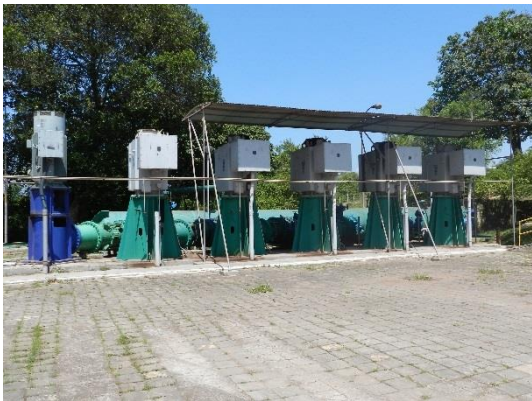
Figura 5 - Elevatórias de água bruta (Baixo Recalque).

Também observamos que os conjuntos motor-bomba do baixo recalque (Figura 5) localizado às coordenadas E357856 N7743733 apresentavam, visivelmente, boas condições de conservação e manutenção. Todavia os painéis de controle (Figura 6) estavam sem sinalização de risco de choque elétrico. A adução de água bruta possui aproximadamente 7,6 Km de extensão em rede DN 900 mm. No local observamos ainda a existência de sala de comando informatizada (Figura 7), sala de apoio para funcionários (Figura 8), área cercada e sinalizada.

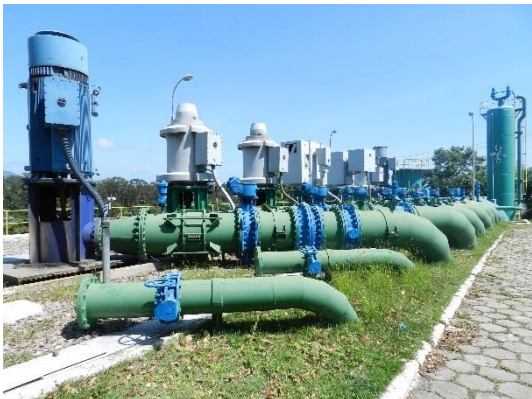
Figura 9 - Elevatória de água bruta (Alto Recalque).

Na estação elevatória de água bruta de alto Recalque (Figura 9), localizada às coordenadas E358533 7749055N, observamos boas condições de conservação e manutenção. Todavia os painéis de controle (Figura 10) estavam sem sinalização de risco de choque elétrico. No local observamos ainda a existência de sala de comando informatizada (Figura 11), sala de apoio para funcionários (Figura 12) e extintores de incêndio (Figura 14). Por fim, observamos que o local está identificado e cercado (Figura 13).

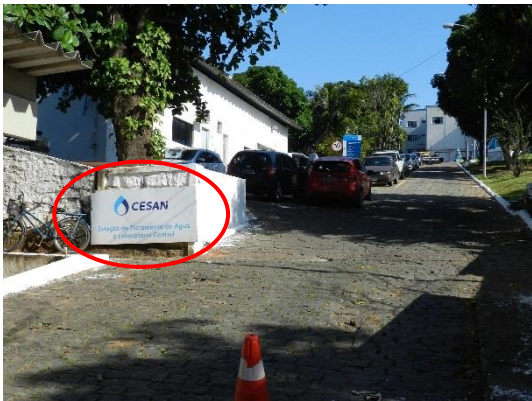
Figura 15 - Identificação da ETA Cobi.

O tratamento da água captada no Rio Jucu ocorre, em parte, na Estação de Tratamento de Água (ETA) de Cobi no município de Vila Velha, Rua Francisca Guimarães, S/N, Cobi de Cima, às coordenadas geográficas: 358871 E 7750417 N. O acesso à ETA apresenta boas condições e o local está devidamente identificado (Figura 15), sinalizado (Figura 16) e cercado.

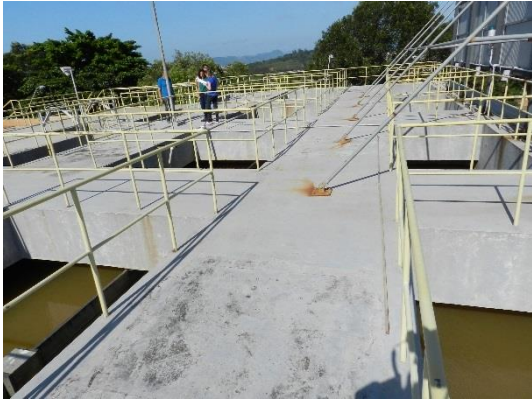
Figura 20 - Floculadores.

As próximas etapas do tratamento compreendem a floculação (Figura 20), decantação (Figura 22) e filtração (Figura 24), no momento da vistoria estas unidades apresentavam guarda-corpo em condições aceitáveis. Entretanto, observamos a presença de vegetação em alguns pontos dos floculadores e decantadores (Figura 21 e Figura 23), bem como a existência de ferro estrutural exposto (Figura 25) no teto do local que comportam os filtros da estação.

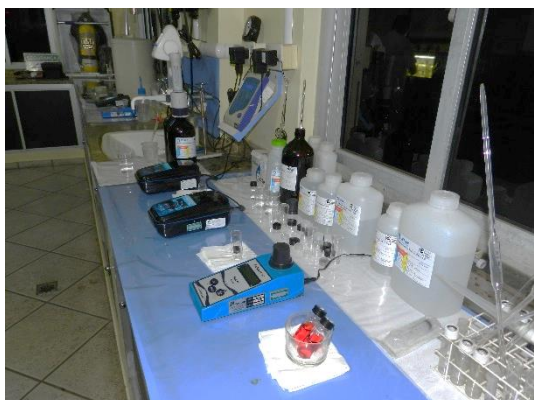
Figura 29 - Laboratório da ETA Cobi.

No momento da fiscalização o laboratório de análise da água apresentava condições satisfatórias de limpeza e organização (Figura 29). Há registros sobre a qualidade da água bruta e da água tratada (Figura 30), medição de vazão da água bruta e tratada (Figura 37), e os equipamentos necessários aos ensaios físico-químicos encontravam-

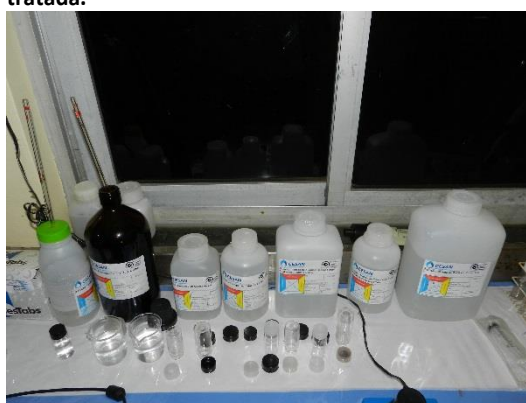
Os reagentes são armazenados em armários e prateleiras e encontram-se dentro do prazo de validade (Figura 32). As análises bacteriológicas e de outros organismos são feitas no Laboratório Central da CESAN (Figura 34), localizada junto às instalações da ETA Cobi, duas vezes por semana (às terças e quintas).

Figura 32 - Reagentes dentro do prazo de validade.

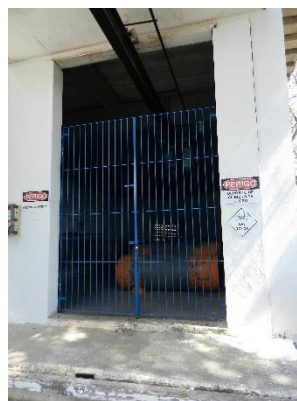
Figura 39 - Depósito de cilindro de cloro.

Observamos na área externa da ETA, em boas condições de conservação e manutenção: área destinada à armazenamento de sulfato de alumínio e ácido fluorsilícico (Figura 38) com sistema de contenção. Este deverá possuir suas estruturas impermeabilizadas e estanques, de forma a garantir que não haja contaminação ao meio ambiente em caso de vazamentos. Ainda na parte externa identificamos área destinada ao armazenamento de cilindros de cloro (Figura 39) com sinalização de risco

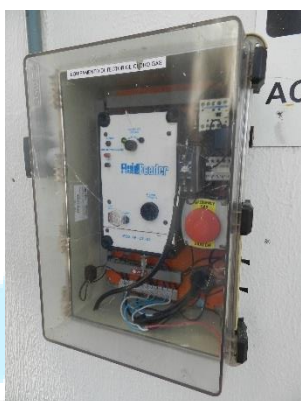
Figura 40 - Equipamento detector de cloro gás.

e equipamento detector de cloro gás (Figura 40). Por fim, identificamos na área externa local destinado ao armazenamento de cal (Figura 41), em condições satisfatórias de conservação e manutenção.

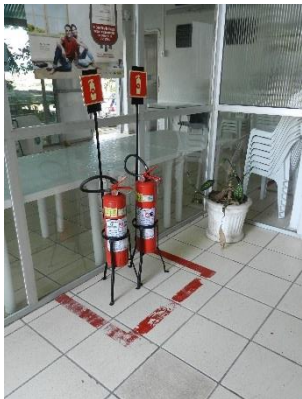
Figura 42 - Extintores na entrada da ETA Cobi.

Observamos também a existência de extintores, em local de fácil acesso, em pontos específicos da ETA Cobi, como na entrada da ETA (Figura 42) e no local onde estão instalados os filtros (Figura 43).
