**RELATÓRIO DE FISCALIZAÇÃO  
RF/DS/GSB/012/2019  
(Processo:86229532)**

**Município: Vila Velha  
Assunto: Fiscalização do Sistema de Esgotamento  
Sanitário (Bloco 4)**

**GERÊNCIA DE SANEAMENTO BÁSICO – GSB  
DIRETORIA DE SANEAMENTO BÁSICO E INFRAESTRUTURA VIÁRIA - DS**

**Novembro/2019**

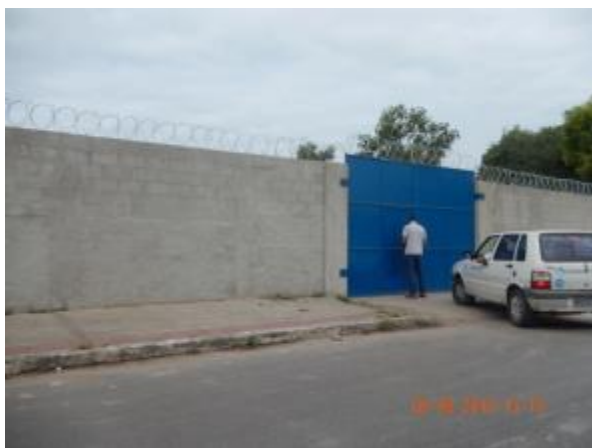
**CONSTATAÇÃO C1:** Sem identificação nas seguintes unidades operacionais: ETE Jabaeté, Elevatória Jabaeté I e Elevatória Jabaeté III.

Figura 1 - ETE Jabaeté sem identificação.

**Não conformidade NC1:** Inciso V do Art. 11º da Resolução ARSP nº18/2018: “Deixar de identificar as unidades operacionais e instalações pertencentes ao sistema de abastecimento de água e esgotamento sanitário, inclusive quanto ao horário de funcionamento dos postos de atendimento ao usuário”.

**Determinação D1:** A Cesan deve identificar as unidades operacionais e instalações pertencentes ao sistema de abastecimento de água e esgotamento sanitário, inclusive quanto ao horário de funcionamento dos postos de atendimento ao usuário.

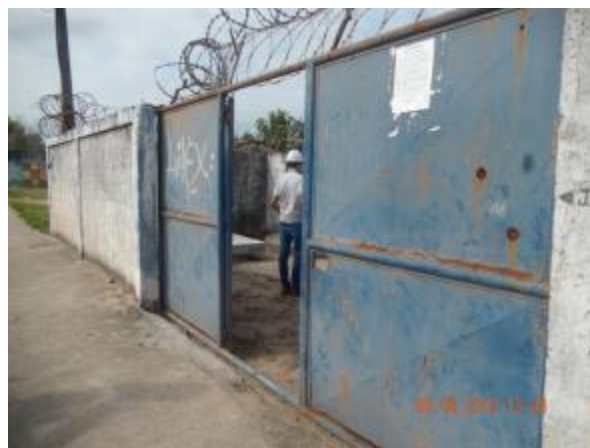
Figura 2 - Elevatória Jabaeté I sem identificação.

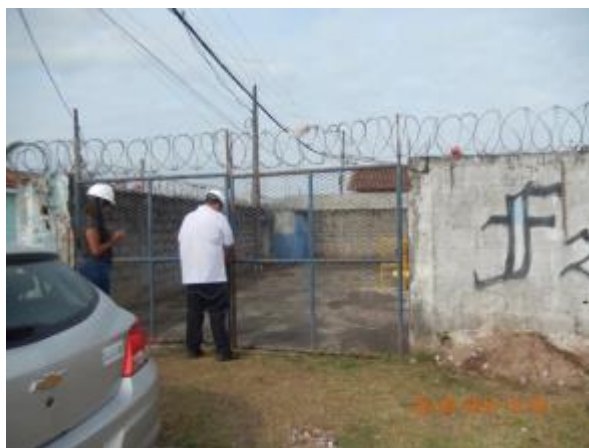
Figura 3 - Elevatória Jabaeté III sem identificação.

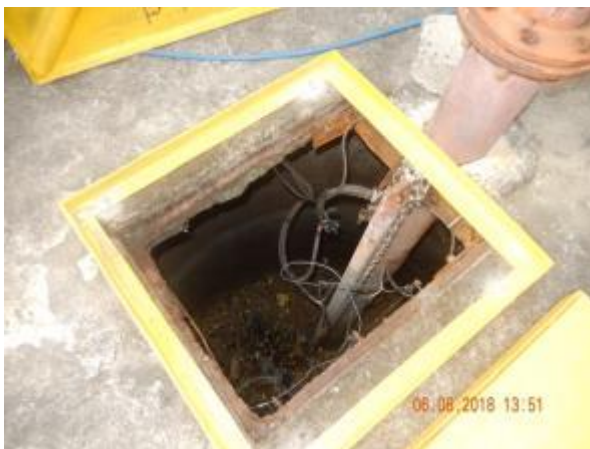
**CONSTATAÇÃO C2:** Ausência de 01 (uma) bomba reserva nas elevatórias: Elevatória Jabaeté I e Elevatória Jabaeté III.

Figura 4 - Ausência de 01 (um) conjunto motobomba na Elevatória Jabaeté I.

**Não conformidade NC2:** Inciso III do Art. 14º da Resolução ARSP nº18/2018: “Deixar de cumprir as normas técnicas, os procedimentos e/ou requisitos estabelecidos em regramento vigente para a implantação de todas as infraestruturas necessárias para a adequada prestação de serviços de abastecimento de água e de esgotamento sanitário”.

**Determinação D2:** A Cesan deve cumprir as normas técnicas, os procedimentos e/ou requisitos estabelecidos em regramento vigente para a implantação de todas as infraestruturas necessárias para a adequada prestação de serviços de abastecimento de água e de esgotamento sanitário.

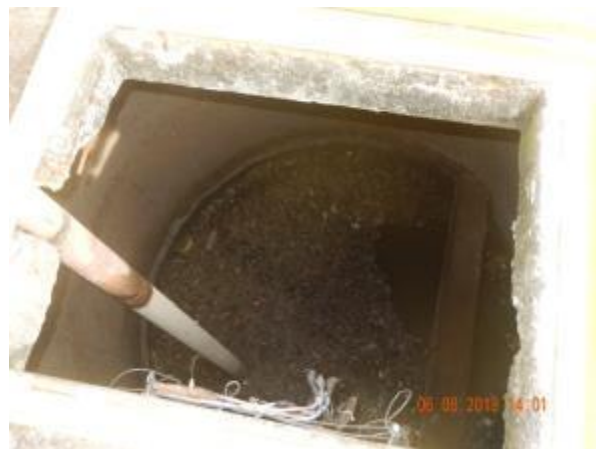
Figura 5 - Ausência de 01 (um) conjunto motobomba e verificação de passagem de sólidos na Elevatória Jabaeté III.

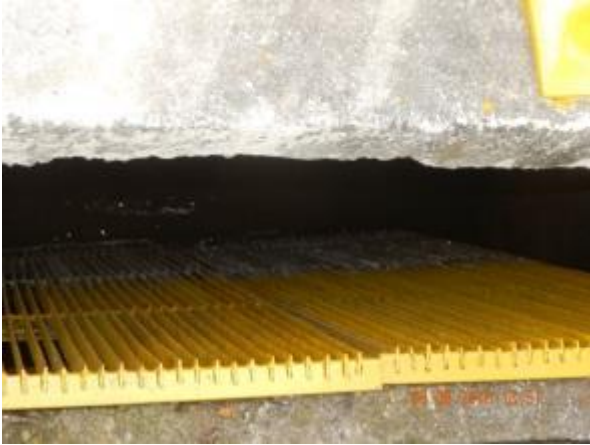
**CONSTATAÇÃO C3:** Novo gradeamento instalado menor que a seção de passagem de efluente, e portanto, sem função, nas unidades: Elevatória Jabaeté I e Elevatória Jabaeté III.

Figura 6 - Gradeamento sem função na elevatória Jabaeté I.

**Não conformidade NC3:** Inciso IV do Art. 14º da Resolução ARSP nº18/2018: “Deixar de realizar operação e manutenção adequada das unidades integrantes dos sistemas de abastecimento de água e/ou esgotamento sanitário, de acordo com as exigências dos regramentos vigentes.

**Determinação D3:** A Cesan deve realizar operação e manutenção adequada das unidades integrantes dos sistemas de abastecimento de água e/ou esgotamento sanitário, de acordo com as exigências dos regramentos vigentes.

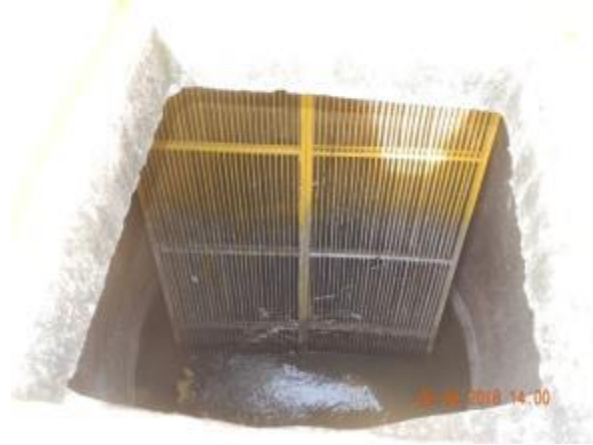
Figura 7 - Gradeamento sem função na elevatória Jabaeté III.

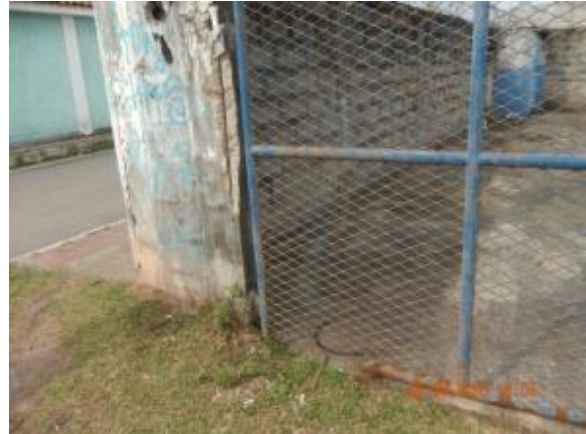
**CONSTATAÇÃO C4:** Condição precária das estruturas civis de concreto e metálica indicando falta de manutenção nos seguintes locais: onde se localiza o quadro elétrico na Elevatória Jabaeté I e no muro e portão da Elevatória Jabaeté III.

Figura 9 - Evidência de falta de manutenção nas instalações civis na Elevatória Jabaeté III.

**Não conformidade NC4:** Inciso IV do Art. 14º da Resolução ARSP nº18/2018: “Deixar de realizar operação e manutenção adequada das unidades integrantes dos sistemas de abastecimento de água e/ou esgotamento sanitário, de acordo com as exigências dos regramentos vigentes”.

**Determinação D4:** A Cesan deve realizar operação e manutenção adequada das unidades integrantes dos sistemas de abastecimento de água e/ou esgotamento sanitário, de acordo com as exigências dos regramentos vigentes.

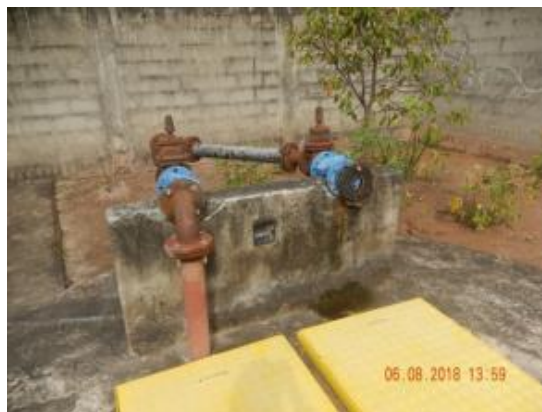
**CONSTATAÇÃO C5:** Ausência de tubulação de sucção na Elevatória Jabaeté III.

Figura 10 - Tubulação de sucção retirada na Elevatória Jabaeté III.

**Não conformidade NC5:** Inciso IV do Art. 14º da Resolução ARSP nº18/2018: “Deixar de realizar operação e manutenção adequada das unidades integrantes dos sistemas de abastecimento de água e/ou esgotamento sanitário, de acordo com as exigências dos regramentos vigentes”.

**Determinação D5:** A Cesan deve realizar operação e manutenção adequada das unidades integrantes dos sistemas de abastecimento de água e/ou esgotamento sanitário, de acordo com as exigências dos regramentos vigentes.

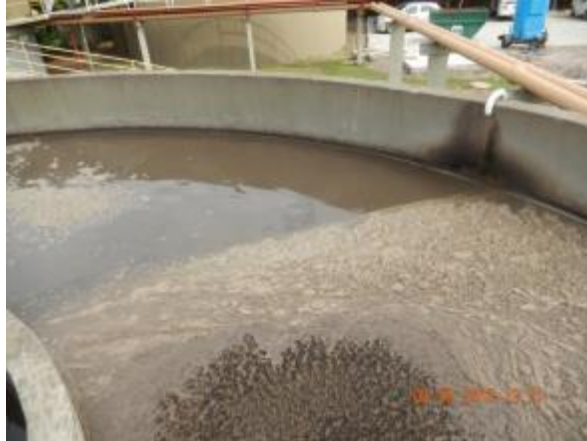
**CONSTATAÇÃO C8:** Presença excessiva de sobrenadantes nos tanques de aeração da ETE Jabaeté.

Figura 13 - Presença de sobrenadantes nos tanques de aeração na ETE Jabaeté.

**Não conformidade NC8:** Inciso IV do Art. 14º da Resolução ARSP nº18/2018: “Deixar de realizar operação e manutenção adequada das unidades integrantes dos sistemas de abastecimento de água e/ou esgotamento sanitário, de acordo com as exigências dos regramentos vigentes”.

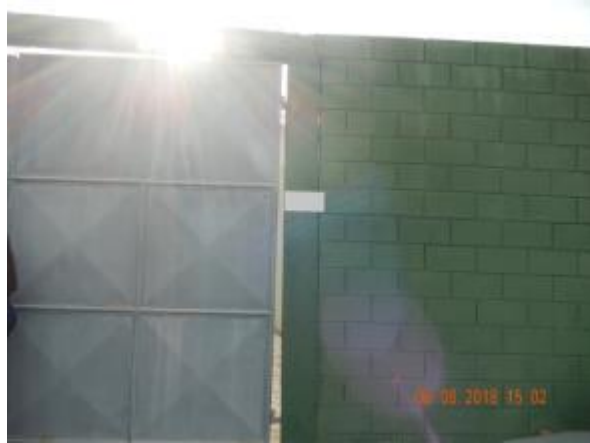
**CONSTATAÇÃO C9:** Ausência de identificação das seguintes unidades operacionais: ETE Jardins Veneza, Elevatórias EEEB 02 e EEEB 01.

Figura 14 - ETE Jardins Veneza sem identificação

**Não conformidade NC9:** Inciso V do Art. 11º da Resolução ARSP nº18/2018: “Deixar de identificar as unidades operacionais e instalações pertencentes ao sistema de abastecimento de água e esgotamento sanitário, inclusive quanto ao horário de funcionamento dos postos de atendimento ao usuário”.

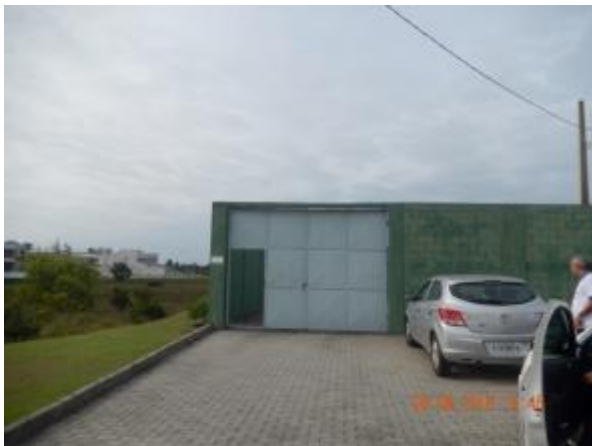
Figura 15 - Elevatória Jardins Veneza 02 sem identificação.

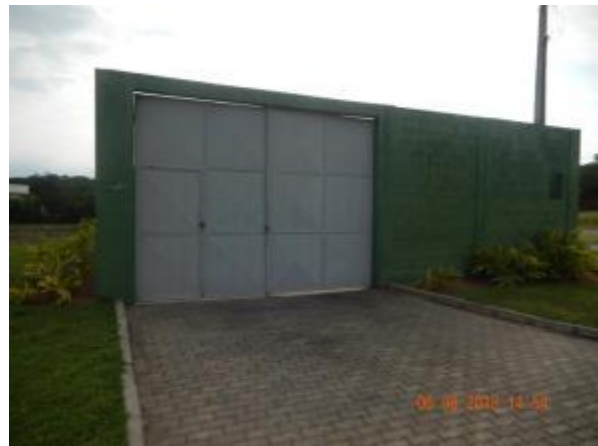
Figura 16 - Elevatória 01 do Sistema Jardins Veneza sem identificação.

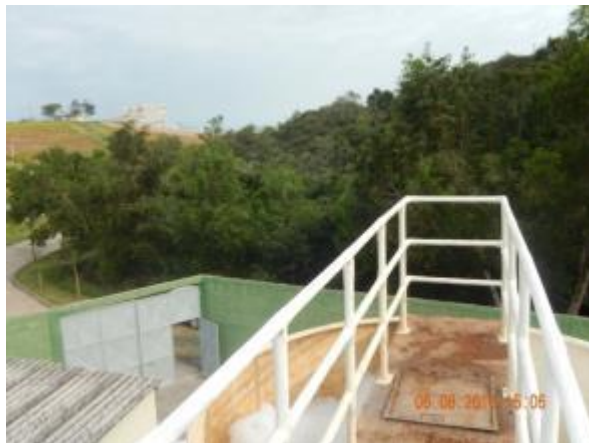
**CONSTATAÇÃO C10:** Produção excessiva de espuma na ETE Jardins Veneza.

Figura 17 - Presença de espumas no reator.

**Não conformidade NC10:** Inciso IV do Art. 14º da Resolução ARSP nº18/2018: “Deixar de realizar operação e manutenção adequada das unidades integrantes dos sistemas de abastecimento de água e/ou esgotamento sanitário, de acordo com as exigências dos regramentos vigentes”.

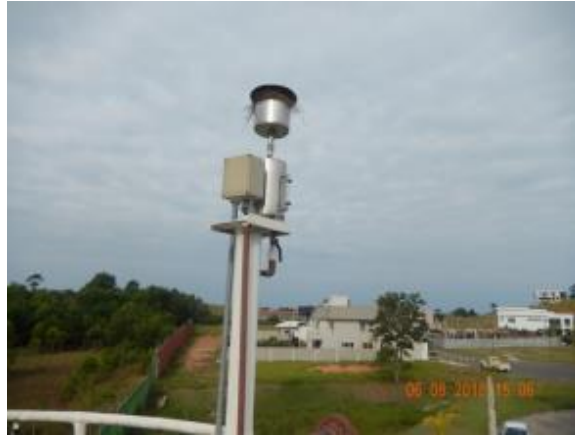
**CONSTATAÇÃO C11:** Necessidade de manutenção do queimador de gases da ETE Jardins Veneza.

Figura 18 - Ninho de passáros no queimador de gases.

**Não conformidade NC11:** Inciso IV do Art. 14º da Resolução ARSP nº18/2018: “Deixar de realizar operação e manutenção adequada das unidades integrantes dos sistemas de abastecimento de água e/ou esgotamento sanitário, de acordo com as exigências dos regramentos vigentes”.

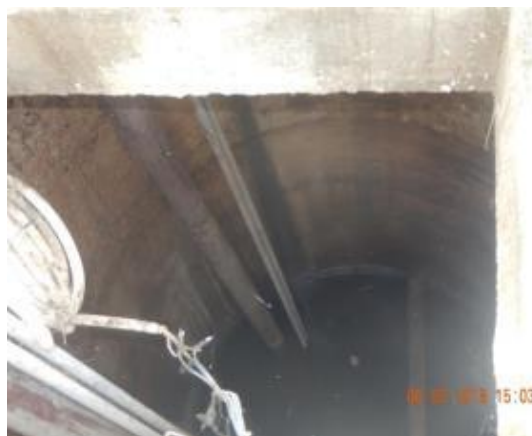
**CONSTATAÇÃO C12:** Ausência de bomba reserva na EEBB 03 ETE Jardins Veneza.

Figura 19 - Ausência de bomba reserva na EEBB 03 da ETE Jardins Veneza.

**Não conformidade NC12:** Inciso III do Art. 14º da Resolução ARSP nº18/2018: “Deixar de cumprir as normas técnicas, os procedimentos e/ou requisitos estabelecidos em regramento vigente para a implantação de todas as infraestruturas necessárias para a adequada prestação de serviços de abastecimento de água e de esgotamento sanitário”.

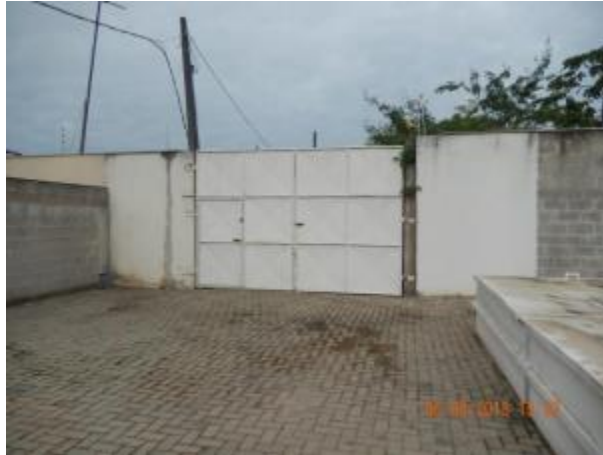
**CONSTATAÇÃO C14:** Ausência de identificação na ETE Mar D'Ulé.

Figura 21 - Sem identificação na ETE Mar D'Ulé.

**Não conformidade NC14:** Inciso V do Art. 11º da Resolução ARSP nº18/2018: “Deixar de identificar as unidades operacionais e instalações pertencentes ao sistema de abastecimento de água e esgotamento sanitário, inclusive quanto ao horário de funcionamento dos postos de atendimento ao usuário”.

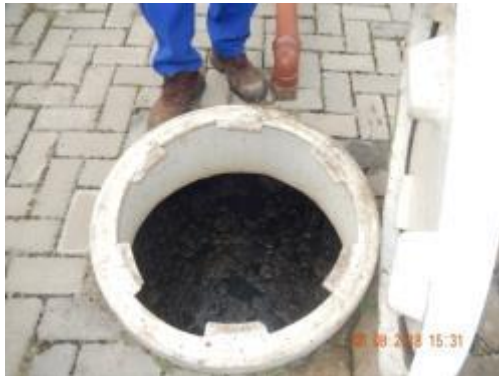
**CONSTATAÇÃO C15:** Presença de excesso de sobrenadantes no reator anaeróbio compartmentado da ETE Mar D'Ulé.

Figura 22 - Presença de sobrenadantes no reator anaeróbio compartmentado da ETE Mar D'Ulé

**Não conformidade NC15:** Inciso IV do Art. 14º da Resolução ARSP nº18/2018: “Deixar de realizar operação e manutenção adequada das unidades integrantes dos sistemas de abastecimento de água e/ou esgotamento sanitário, de acordo com as exigências dos regramentos vigentes.

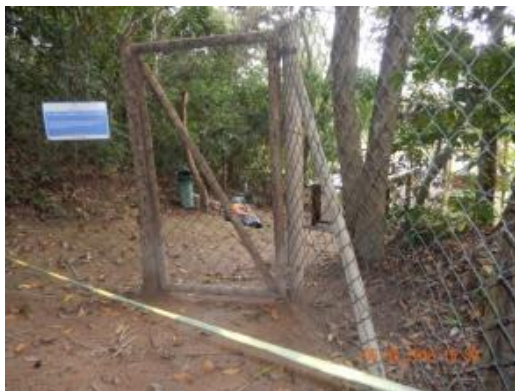
**CONSTATAÇÃO C16:** Área de acesso para monitoramento do efluente da ETE Mar D'Ulé estava interdita.

Figura 23 - Área de acesso para monitoramento do efluente da ETE Mar D'Ulé interdita.

**Não conformidade NC16:** Inciso IV do Art. 14º da Resolução ARSP nº18/2018: “Deixar de realizar operação e manutenção adequada das unidades integrantes dos sistemas de abastecimento de água e/ou esgotamento sanitário, de acordo com as exigências dos regramentos vigentes.

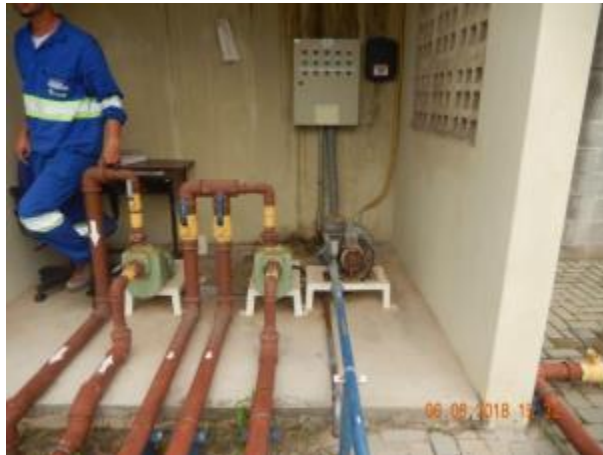
**CONSTATAÇÃO C19:** Ausência de sinalização de risco no painel de controle da ETE Mar D'Ulé.

Figura 26 - Ausência de sinalização de risco no painel de controle da ETE Mar D'Ulé.

**Não conformidade NC19:** Inciso VI do Art. 11º da Resolução ARSP nº18/2018: “Deixar de prover as áreas de risco das instalações com sinalização de risco e/ou avisos de advertência de forma adequada à visualização de terceiros”.

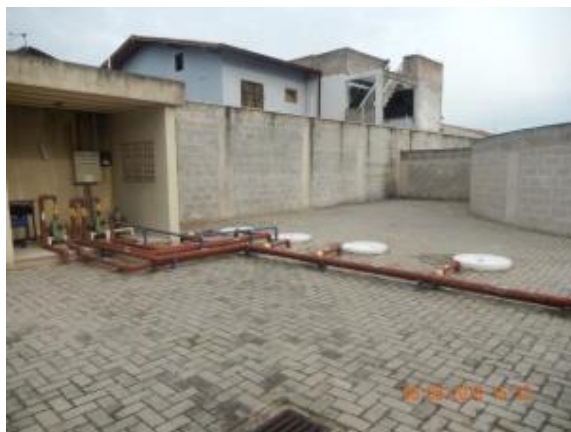
**CONSTATAÇÃO C20:** Sistema de tratamento de Ultravioleta inoperante na ETE Mar D'Ulé.

Figura 27 - Sistema UV inoperante na ETE Mar D'Ulé.

**Não conformidade NC20:** Inciso IV do Art. 14º da Resolução ARSP nº18/2018: “Deixar de realizar operação e manutenção adequada das unidades integrantes dos sistemas de abastecimento de água e/ou esgotamento sanitário, de acordo com as exigências dos regramentos vigentes.

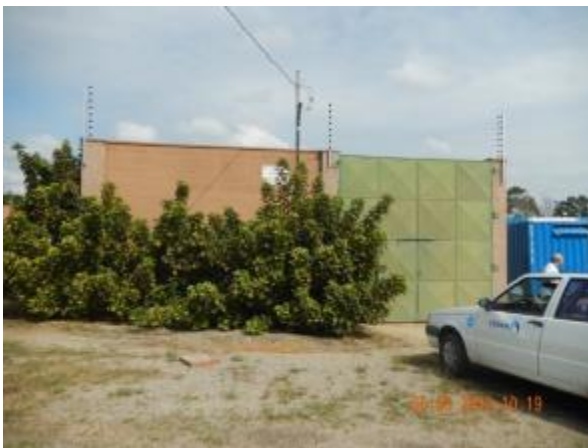
**CONSTATAÇÃO C21:** Sem identificação nas seguintes unidades operacionais: EEEB A, ETE Riviera Park e EEEB D.

Figura 28 - Elevatória EEEB A do sistema Riviera Park não identificada.

**Não conformidade NC21:** Inciso V do Art. 11º da Resolução ARSP nº18/2018: “Deixar de identificar as unidades operacionais e instalações pertencentes ao sistema de abastecimento de água e esgotamento sanitário, inclusive quanto ao horário de funcionamento dos postos de atendimento ao usuário”.

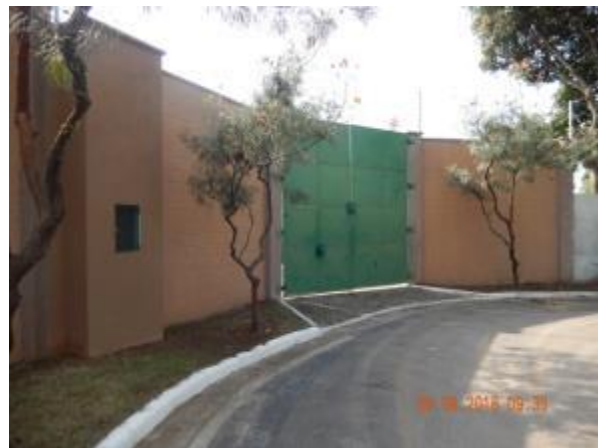
Figura 29 - ETE Riviera Park não identificada.

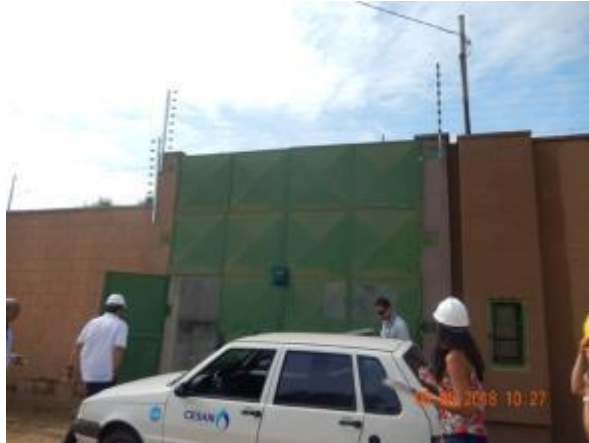
Figura 30 - Elevatória EEEB D do sistema Riviera Park não identificada.

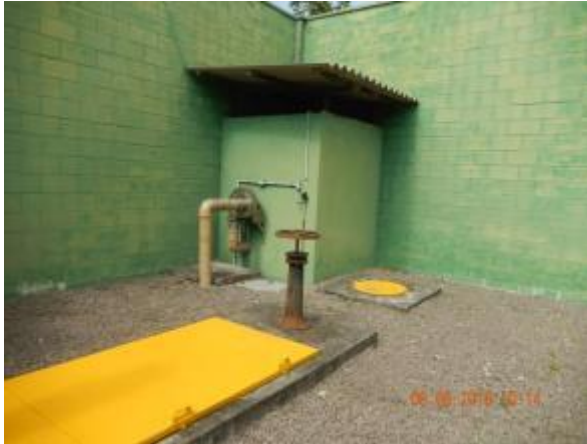
**CONSTATAÇÃO C22:** Biofiltro existente sem funcionamento nas elevatórias: EEEB B e EEEB C.

Figura 31 - Biofiltro existente sem funcionamento na EEEB B do sistema Riviera Park.

**Não conformidade NC22:** Inciso IV do Art. 14º da Resolução ARSP nº18/2018: “Deixar de realizar operação e manutenção adequada das unidades integrantes dos sistemas de abastecimento de água e/ou esgotamento sanitário, de acordo com as exigências dos regramentos vigentes.

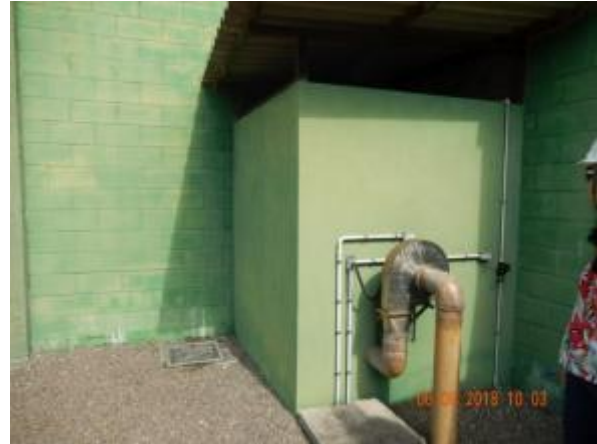
Figura 32 - Biofiltro existente sem funcionamento na EEEB C do sistema Riviera Park.

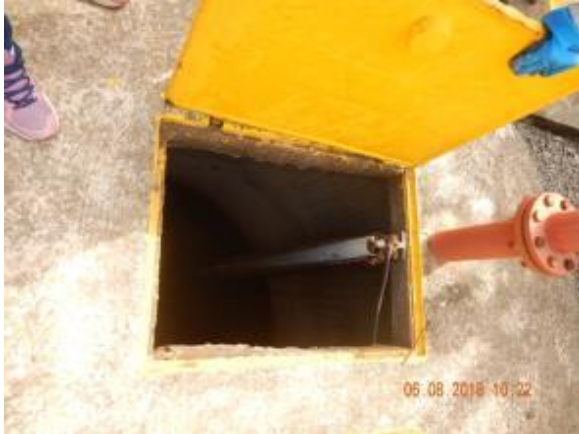
**CONSTATAÇÃO C23:** Ausência de bomba reserva nas elevatórias: EEEB A, EEEB C e elevatória interna a ETE Riviera Park.

Figura 33 - Ausência de 01 (uma) bomba na elevatória EEEB A do sistema Riviera Park.

**Não conformidade NC23:** Inciso III do Art. 14º da Resolução ARSP nº18/2018: “Deixar de cumprir as normas técnicas, os procedimentos e/ou requisitos estabelecidos em regramento vigente para a implantação de todas as infraestruturas necessárias para a adequada prestação de serviços de abastecimento de água e de esgotamento sanitário”.

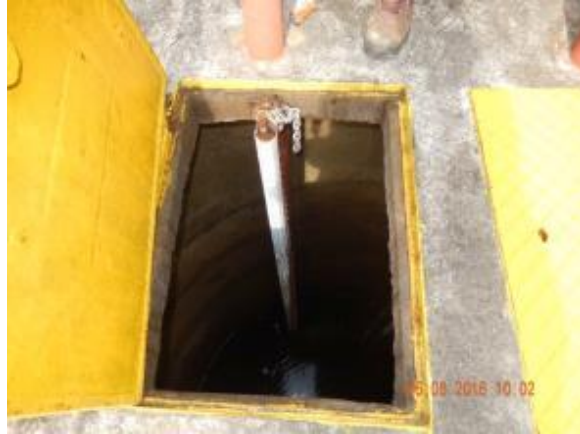
Figura 34 - Ausência de 01 (uma) bomba na elevatória EEEB C do sistema Riviera Park.

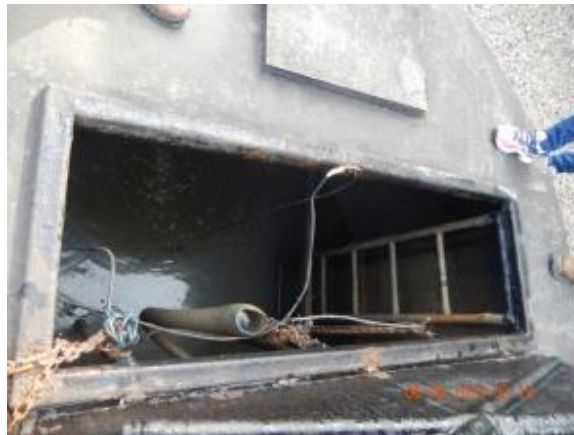
Figura 35 - Ausência de conjunto motobomba na elevatória interna a ETE do sistema Riviera Park.

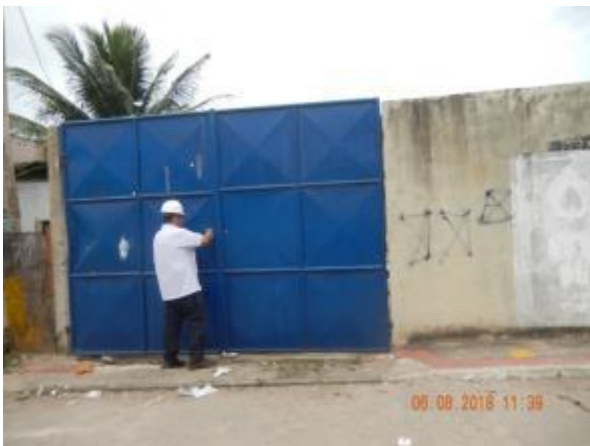
**CONSTATAÇÃO C26:** Sem identificação nas seguintes unidades operacionais: João Goulart 02, Ulisses Guimarães II / Terra Vermelha 01, Ulisses Guimarães I / Terra Vermelha 02 e ETE Ulisses Guimarães.

Figura 38 - Elevatória João Goulart 02 com identificação apagada.

**Não conformidade NC26:** Inciso V do Art. 11º da Resolução ARSP nº18/2018: “Deixar de identificar as unidades operacionais e instalações pertencentes ao sistema de abastecimento de água e esgotamento sanitário, inclusive quanto ao horário de funcionamento dos postos de atendimento ao usuário”.

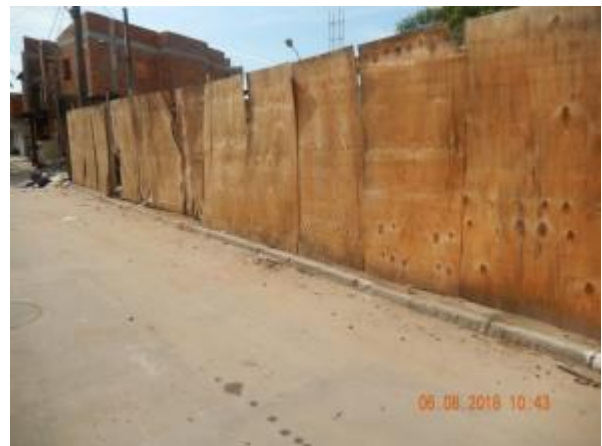
Figura 39 - Elevatória Ulisses Guimarães II / Terra Vermelha 01 sem identificação.

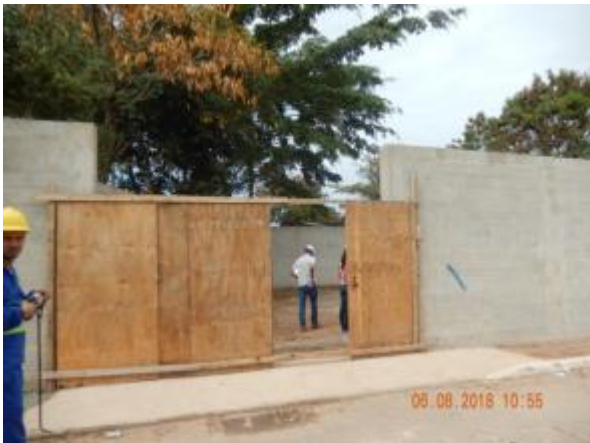
Figura 40 - Elevatória Ulisses Guimarães I / Terra Vermelha 02 sem identificação

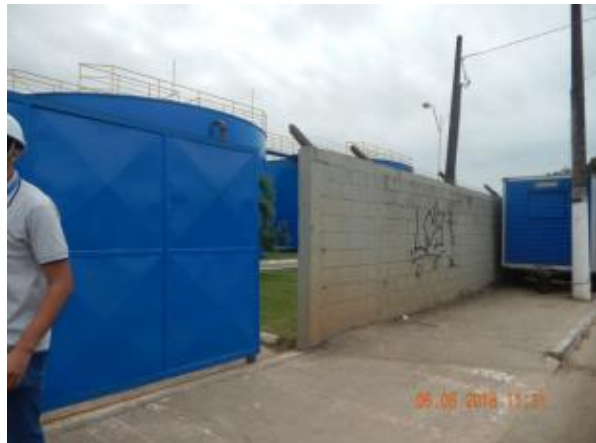
Figura 41 - ETE de Ulisses Guimarães sem identificação

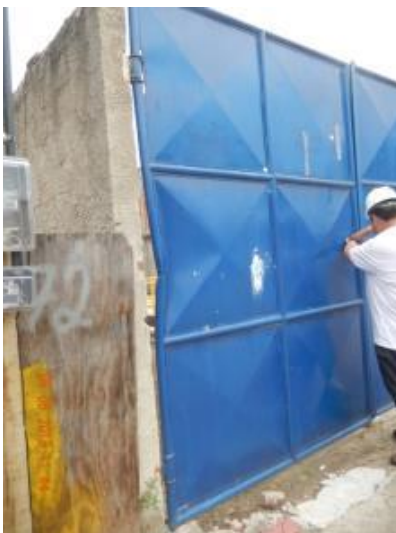
**CONSTATAÇÃO C27:** Condições precárias das estruturas civis da elevatória João Goulart 02 apresentando: tampas do poço de entrada com estado de corrosão, abrigo do quadro elétrico sem cobertura e descolado da parede de fundo e degradação do portão de acesso.

Figura 44 - Portão metálico da elevatória João Goulart 02 amassado.

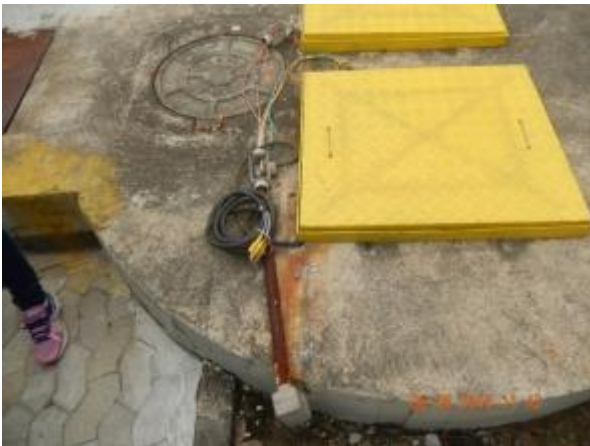
**CONSTATAÇÃO C28:** Fios elétricos expostos nas elevatórias: João Goulart 01 e João Goulart 02.

Figura 45 - Fiação exposta da elevatória João Goulart 01.

**Não conformidade NC28:** Inciso IV do Art. 14º da Resolução ARSP nº18/2018: “Deixar de realizar operação e manutenção adequada das unidades integrantes dos sistemas de abastecimento de água e/ou esgotamento sanitário, de acordo com as exigências dos regramentos vigentes.

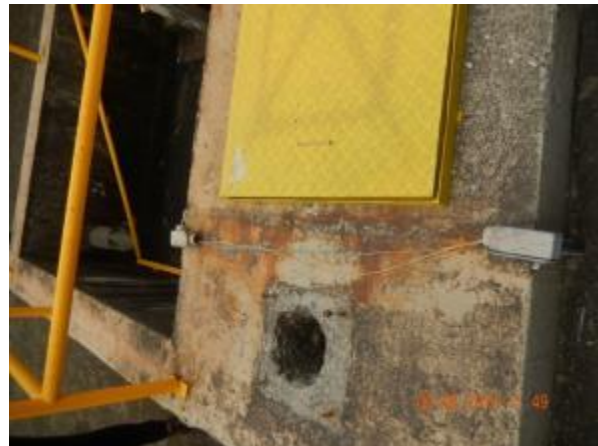
Figura 46 - Fiação exposta da elevatória João Goulart 02.

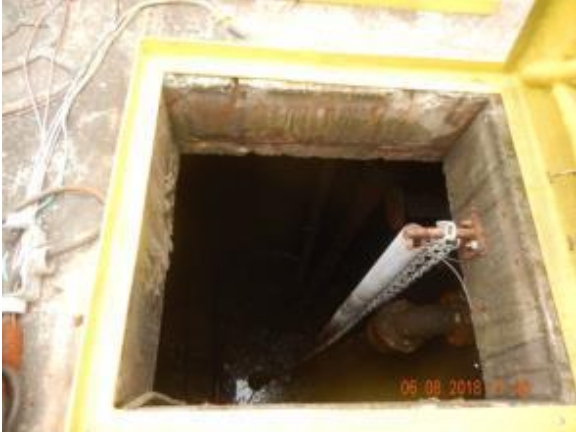
**CONSTATAÇÃO C29:** Ausência de bomba reserva nas elevatórias: João Goulart 02, Ulisses Guimarães II / Terra Vermelha 01 e Ulisses Guimarães I / Terra Vermelha 02.

Figura 47 - Ausência de 01 (uma) bomba na elevatória João Goulart 02.

**Não conformidade NC29:** Inciso III do Art. 14º da Resolução ARSP nº18/2018: “Deixar de cumprir as normas técnicas, os procedimentos e/ou requisitos estabelecidos em regramento vigente para a implantação de todas as infraestruturas necessárias para a adequada prestação de serviços de abastecimento de água e de esgotamento sanitário”.

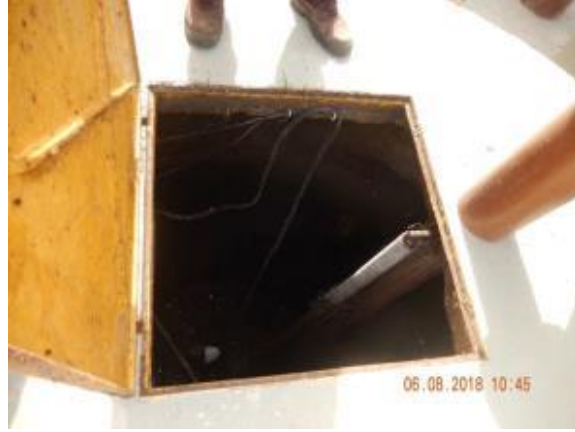
Figura 48 - Ausência de 01 (uma) bomba na elevatória Ulisses Guimarães II / Terra Vermelha 01.

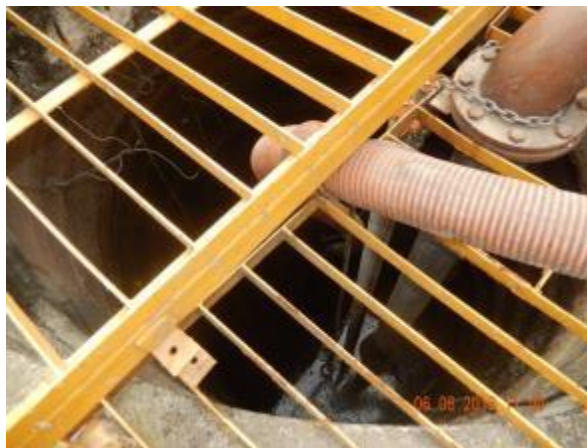
Figura 49 - Ausência de 01 (uma) bomba na elevatória Ulisses Guimarães I / Terra Vermelha 02.

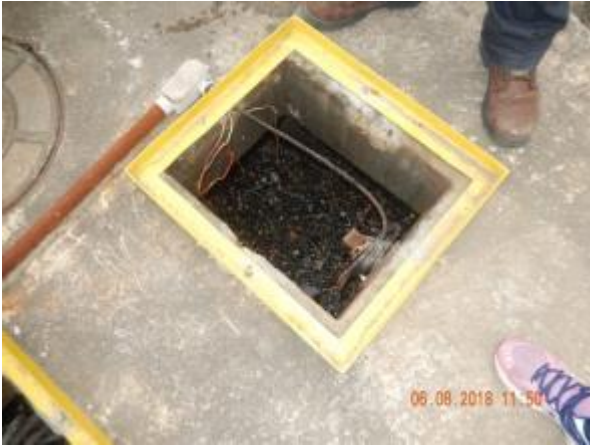
**CONSTATAÇÃO C30:** Bomba sem funcionamento na elevatória João Goulart 01.

Figura 50 - Nenhuma bomba em funcionamento na elevatória João Goulart 01.

**Determinação D30:** A Cesan deve realizar operação e manutenção adequada das unidades integrantes dos sistemas de abastecimento de água e/ou esgotamento sanitário, de acordo com as exigências dos regramentos vigentes.

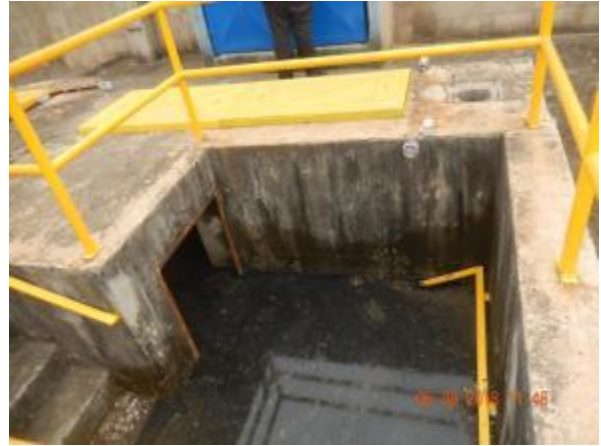
Figura 51 - Transbordamento no poço de entrada da elevatória João Goulart 01

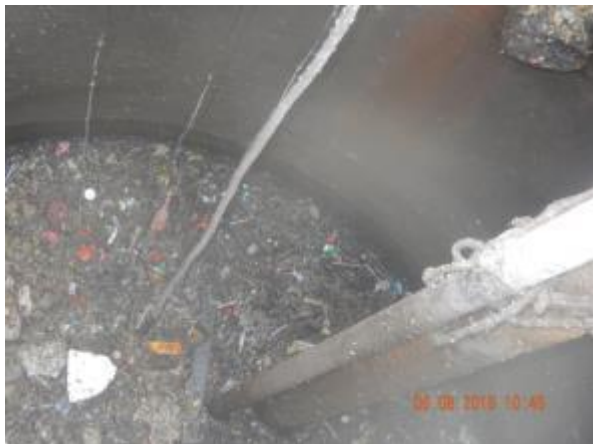
**CONSTATAÇÃO C31:** Retirada do gradeamento na elevatória Ulisses Guimarães II / Terra Vermelha 01 e Ulisses Guimarães I / Terra Vermelha 02.

Figura 52 - Material passante devido a retirada do gradeamento na elevatória Ulisses Guimarães II / Terra Vermelha 01.

**Determinação D31:** A Cesan deve cumprir as normas técnicas, os procedimentos e/ou requisitos estabelecidos em regramento vigente para a implantação de todas as infraestruturas necessárias para a adequada prestação de serviços de abastecimento de água e de esgotamento sanitário.

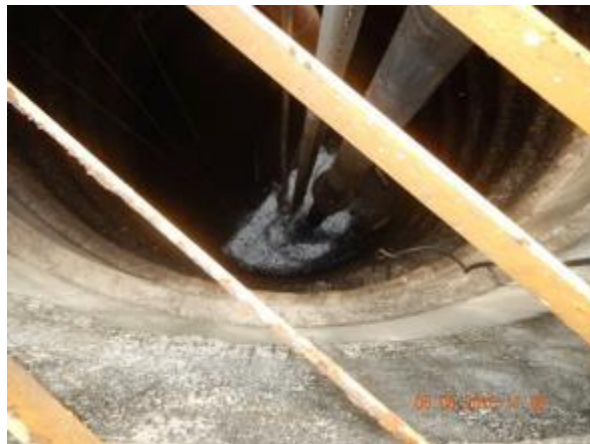
Figura 53 - Material passante devido a retirada do gradeamento na elevatória Ulisses Guimarães I / Terra Vermelha 02.

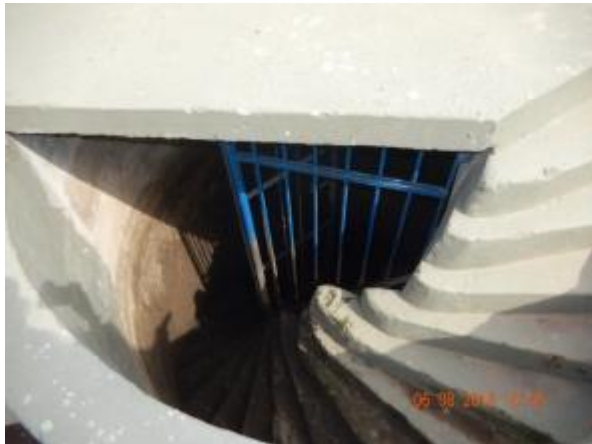
**CONSTATAÇÃO C32:** As escadas de acesso ao gradeamento das elevatórias Ulisses Guimarães II / Terra Vermelha 01 e Ulisses Guimarães I / Terra Vermelha 02 não apresentam corrimão tampouco é seguro e cômodo para realização das atividades.

Figura 54 - Escada de acesso ao gradeamento em desacordo com a NBR 12208/1992 na elevatória Ulisses Guimarães II / Terra Vermelha 01

**Determinação D32:** A Cesan deve cumprir as normas técnicas, os procedimentos e/ou requisitos estabelecidos em regramento vigente para a implantação de todas as infraestruturas necessárias para a adequada prestação de serviços de abastecimento de água e de esgotamento sanitário.

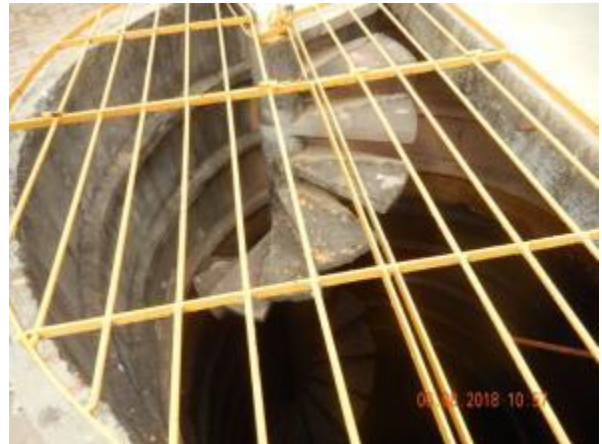
Figura 55 - Escada de acesso ao gradeamento em desacordo com a NBR 12208/1992 na elevatória Ulisses Guimarães I/Terra Vermelha 02.

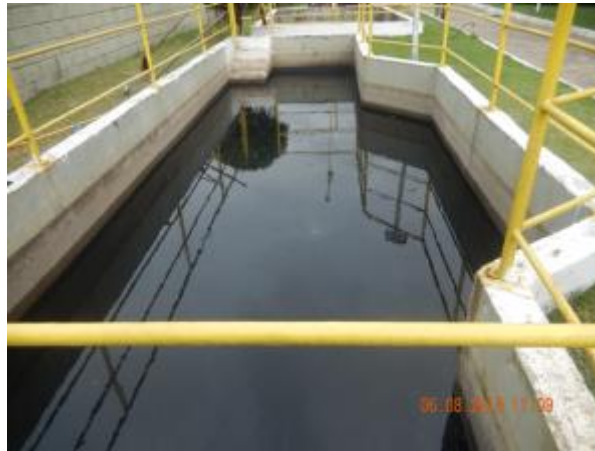
**CONSTATAÇÃO C33:** Gradeamento afogado. Nível de esgoto acima da capacidade projetada na ETE Ulisses Guimarães.

Figura 56 - Gradeamento não visível na ETE Ulisses Guimarães.

**Determinação D33:** A Cesan deve realizar operação e manutenção adequada das unidades integrantes dos sistemas de abastecimento de água e/ou esgotamento sanitário, de acordo com as exigências dos regramentos vigentes.

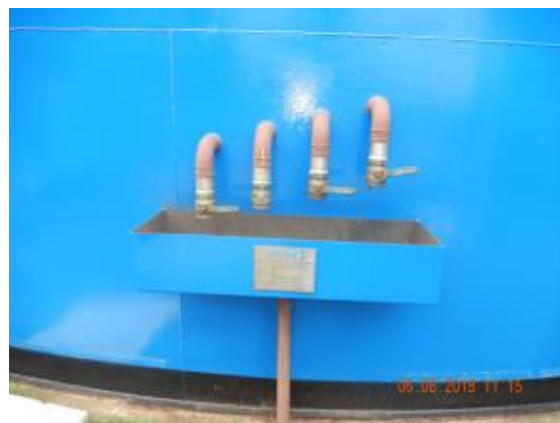
**CONSTATAÇÃO C34:** Registro danificado da tomada de amostras do Reator da ETE Ulisses Guimarães.

Figura 57 - Falta de 01 (um) registro no tanque do reator da ETE Ulisses Guimarães

**Determinação D34:** A Cesan deve realizar operação e manutenção adequada das unidades integrantes dos sistemas de abastecimento de água e/ou esgotamento sanitário, de acordo com as exigências dos regramentos vigentes.

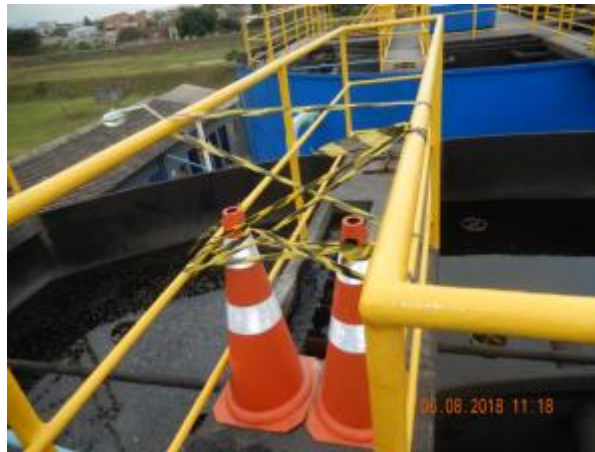
**CONSTATAÇÃO C36:** Plataforma superior da ETE Ulisses Guimarães sem tampa.

Figura 59 - Falta de manutenção na plataforma superior do reator da ETE Ulisses Guimarães.

**Determinação D36:** A Cesan deve realizar operação e manutenção adequada das unidades integrantes dos sistemas de abastecimento de água e/ou esgotamento sanitário, de acordo com as exigências dos regramentos vigentes.

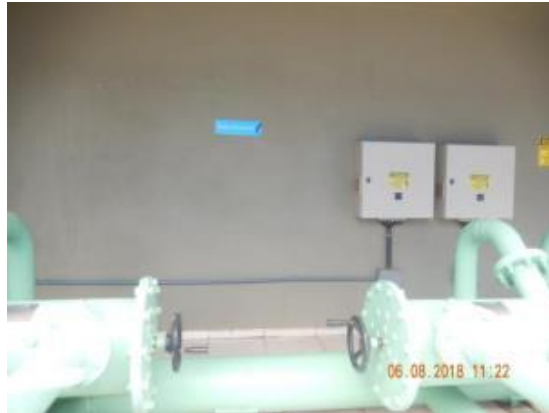
**CONSTATAÇÃO C37:** Reator ultravioleta da ETE Ulisses Guimarães sem funcionamento.

Figura 60 - Reator Ultravioleta sem funcionamento na ETE Ulisses Guimarães.

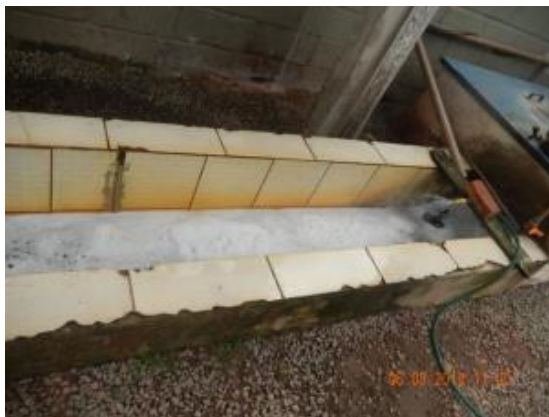
**CONSTATAÇÃO C38:** Presença de espuma excessiva no efluente final da ETE Ulisses Guimarães.

Figura 61 - Presença de espuma excessiva no efluente final da ETE Ulisses Guimarães.

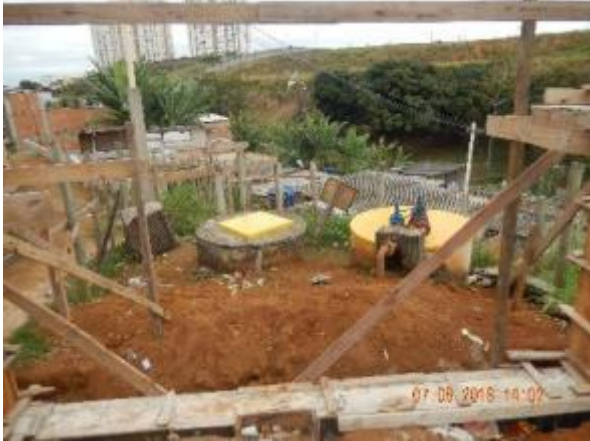
**CONSTATAÇÃO C40:** Sem identificação nas seguintes unidades operacionais: EEEB EVERTON MONTENEGRO, EEEB01 - COLINAS I, EEEB02 - COLINAS II, EEEB04 - DOM JOÃO BATISTA, EEEB D / PIMPOLHO, EEEB Q / IBES, EEEB PARQUE DAS ESMERALDAS, EEEB L – COLORADO, EEEB J – Itapoã, EEEB - Parque das Gaivotas, EEEB - Guaranhus I, EEEB A - Praia do Ribeiro, EEEB B – Prainha, EEEB da Marinha e EEEB do Exército.

Figura 63 - Elevatória Everton Montenegro sem identificação.

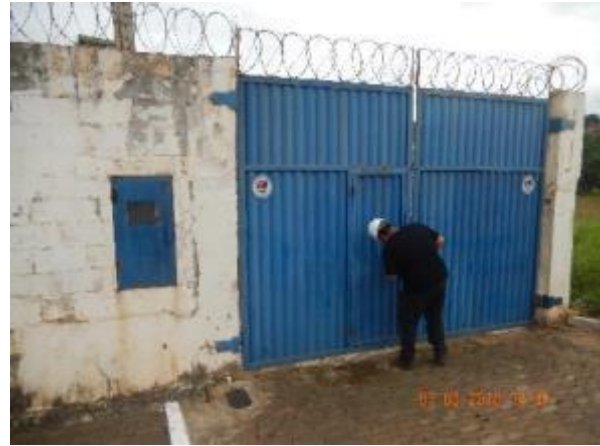
Figura 64 - Elevatória Colinas I sem identificação.

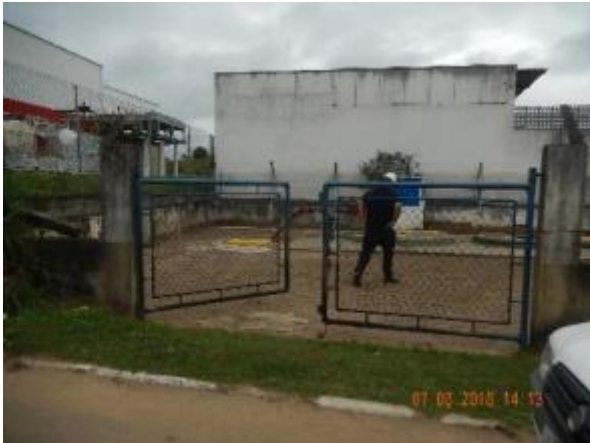
Figura 65 - Elevatória Colinas II sem identificação.

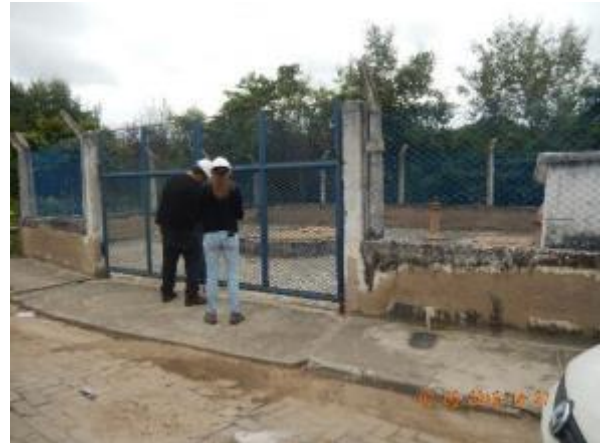
Figura 66 - Elevatória Dom João Batista sem identificação.

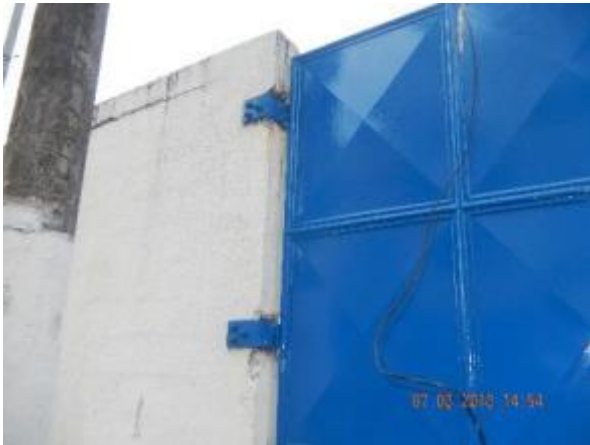
Figura 67 - Elevatória EEEB D / Pimpolho do SES Araçás sem identificação.

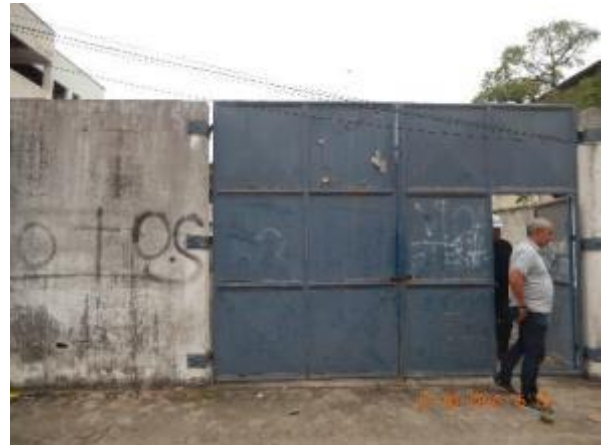
Figura 68 - Elevatória EEEB Q/ IBES do SES Araçás sem identificação.

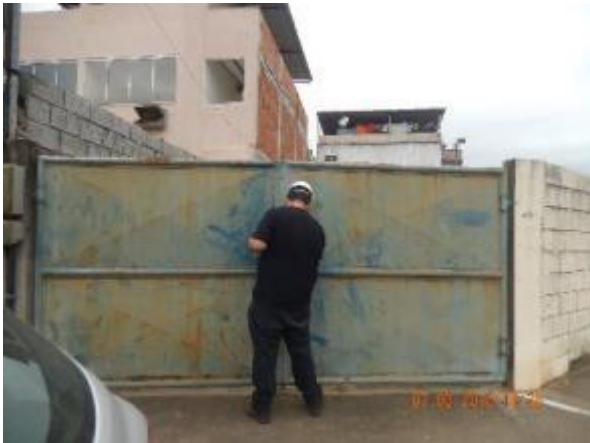
Figura 69 - Elevatória EEEB Parque das Esmeraldas do SES Araçás sem identificação.

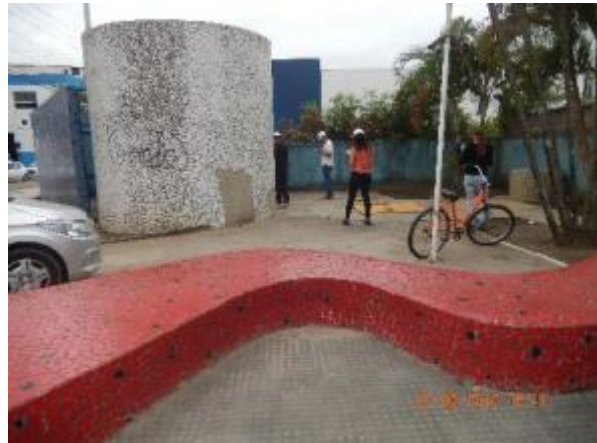
Figura 70 - Elevatória EEEB L/Colorado do SES Araçás sem identificação.

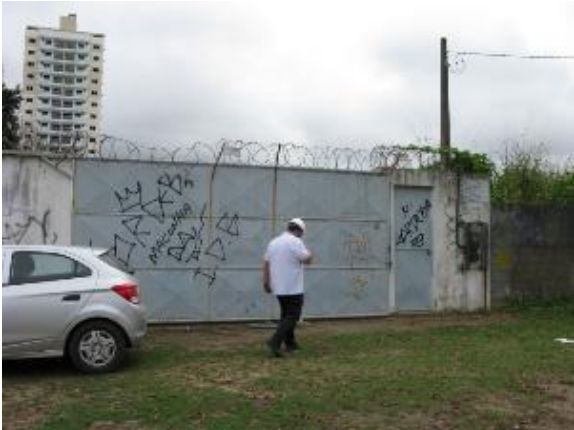
Figura 73 - Elevatória EEEB 1 – Guaranhus I, próximo ao Campo de Futebol e Centro Comunitário do SES Araças sem identificação.

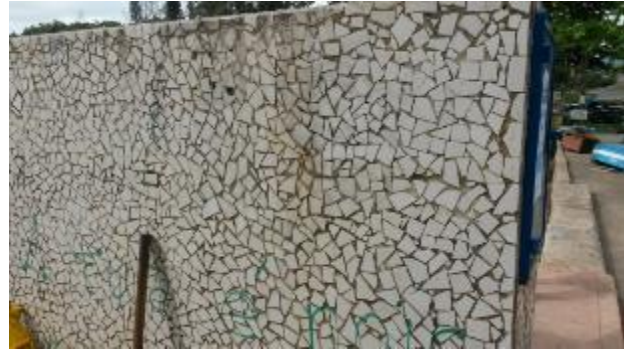
Figura 74 - EEEB A Praia do Ribeiro do SES Araças sem identificação.

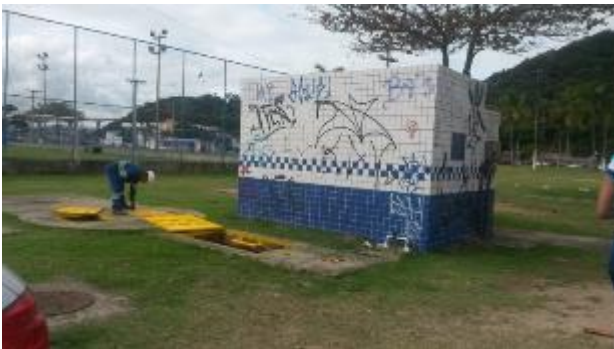
Figura 75 - Elevatória EEEB B Prainha do SES Araças sem identificação.

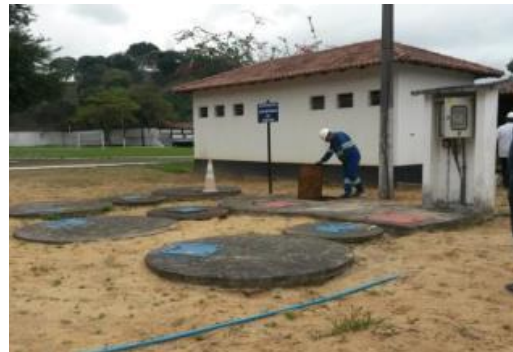
Figura 76 - Elevatória EEEB da Marinha do SES Araças sem identificação.

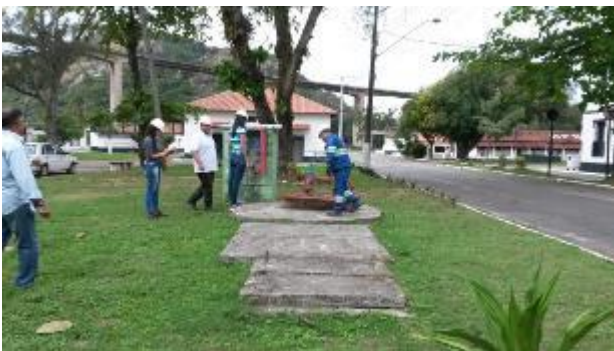
Figura 77 - Elevatória EEEB Exército do SES Araças sem identificação.

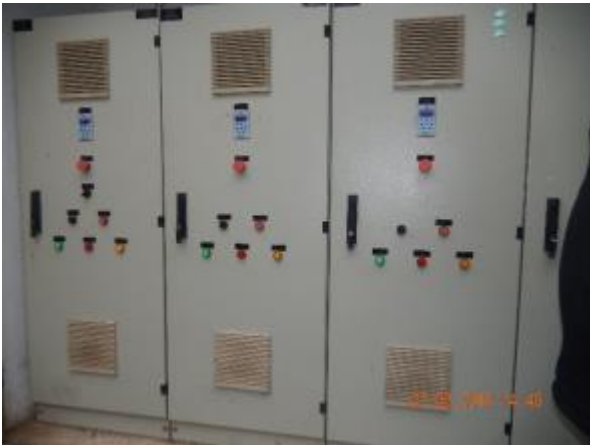
**CONSTATAÇÃO C42:** Constatada a inexistência de placas de sinalização de risco de choque elétrico nas seguintes Estações Elevatórias: EEEB R, EEEB J – Itapuã, EEEB B – Prainha, EEEB VV C - Terceira Ponte, EEEB S – Soteco e EEEB Praia do Ribeiro.

Figura 87 - Elevatória EEEB R sem sinalização de risco.

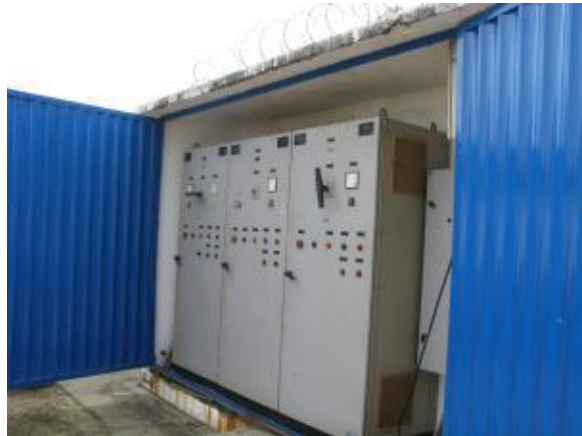
Figura 88 - Elevatória EEEB J / Itapuã sem sinalização de risco.

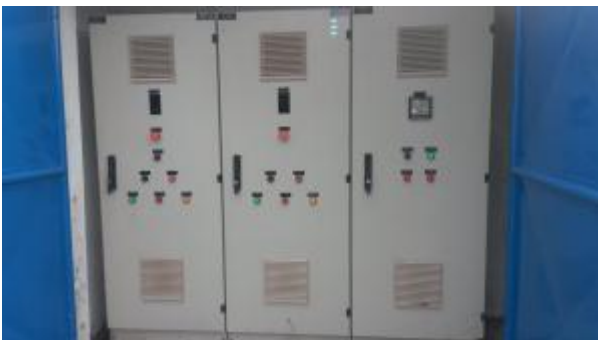
Figura 89 - Elevatória EEEB B - Prainha sem sinalização de risco.

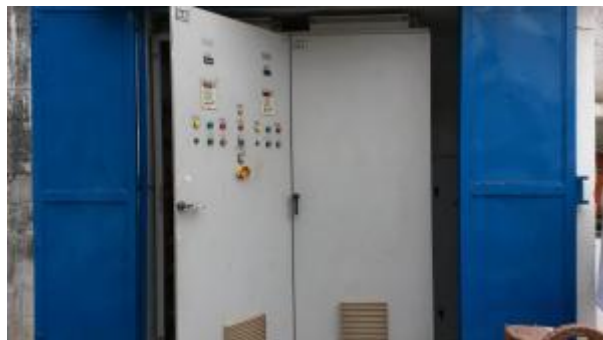
Figura 90 - Elevatória EEEB VV C – Terceira Ponte sem sinalização de risco.

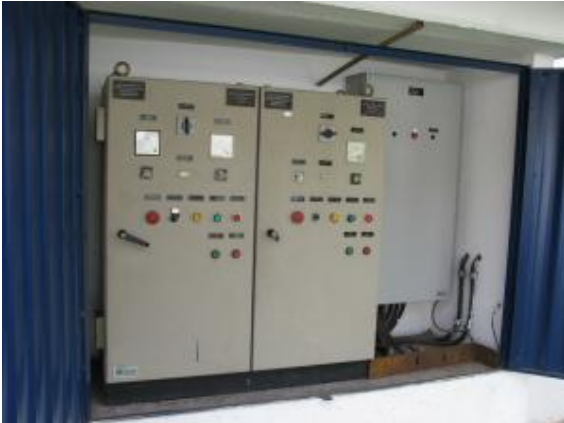
Figura 91 - Elevatória EEEB S / Soteco sem sinalização de risco.

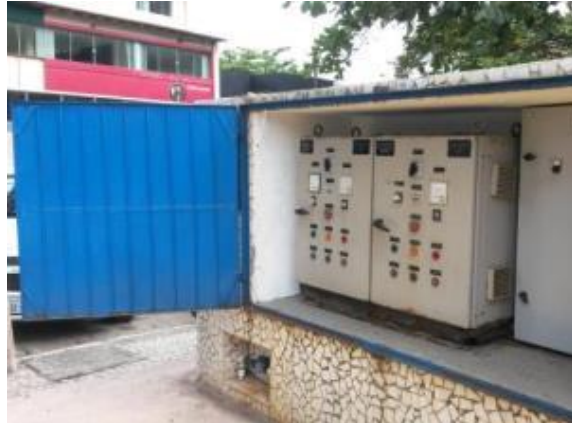
Figura 92 - Elevatória EEEB Praia do Ribeiro / sem sinalização de risco.
