**RELATÓRIO DE FISCALIZAÇÃO  
RF/DS/GSB/012/2019  
(Processo:86229532)**

**Município: Vila Velha  
Assunto: Fiscalização do Sistema de Esgotamento  
Sanitário (Bloco 4)**

**GERÊNCIA DE SANEAMENTO BÁSICO – GSB  
DIRETORIA DE SANEAMENTO BÁSICO E INFRAESTRUTURA VIÁRIA - DS**

**Novembro/2019**

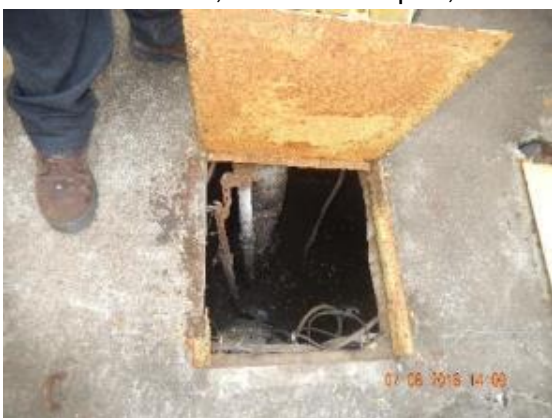
**CONSTATAÇÃO C43:** Tampas de poços e caixas ausentes ou em mau estado de conservação nas seguintes Estações Elevatórias: EEEB01 - COLINAS I, EEEB 03, EEEB Exército, EEEB Marinha, EEEB Itaparica, EEEB VV C - Terceira Ponte, EEEB F - Divino ES, EEEB J – Itapoã, EEEB 4, EEEB Colinas 2 e EEEB L – COLORADO.

Figura 93 - Tampa em mau estado de conservação na EEEB COLINAS I do SES Araças.

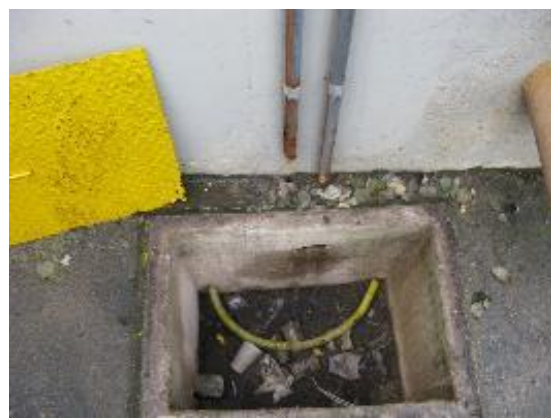
Figura 94 - Sujeira excessiva na caixa da EEEB 03.

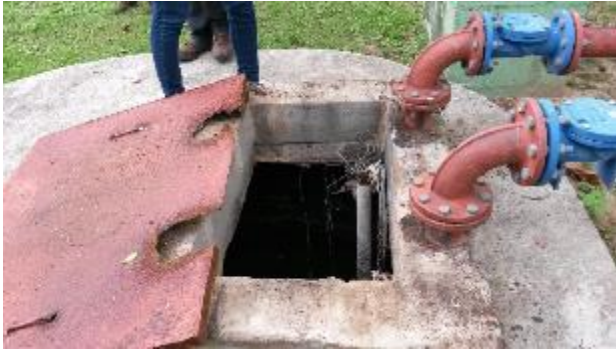
Figura 95 - Tampa em mau estado de conservação na EEEB EXÉRCITO do SES Araças.

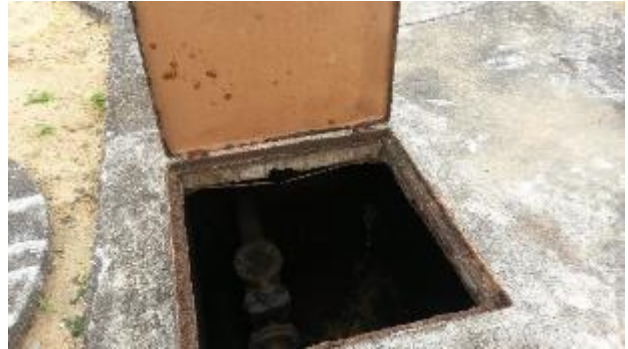
Figura 96 - Tampa em mau estado de conservação na EEEB MARINHA do SES Araças.

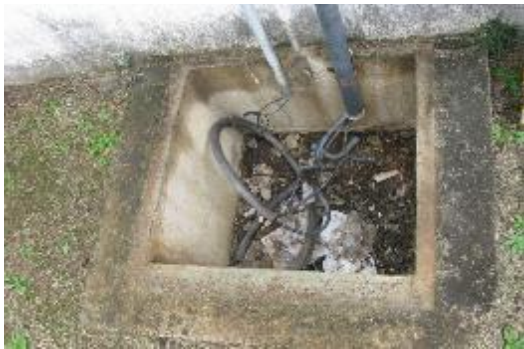
Figura 97 - Sujeira excessiva na caixa da EEEB Itaparica.

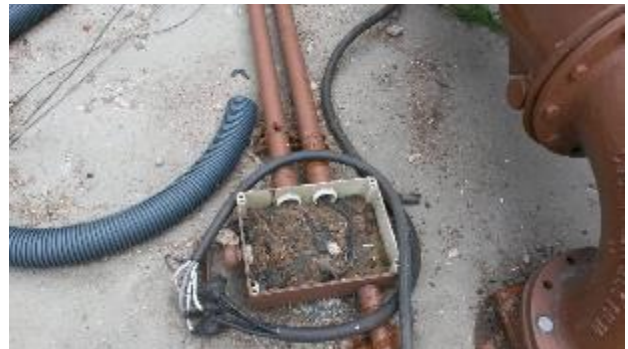
Figura 98 - Sujeira excessiva na caixa da EEEB VV C - Terceira Ponte.

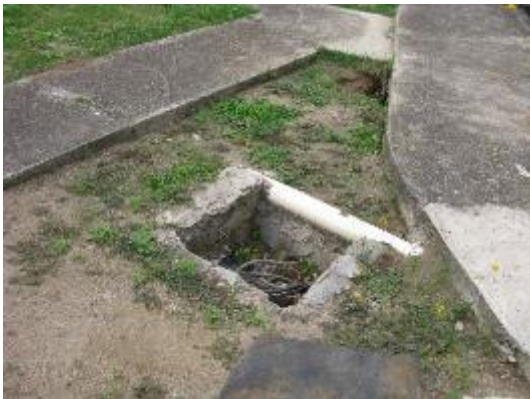
Figura 99 - Sujeira excessiva na caixa da EEEB F DIVINO ES.

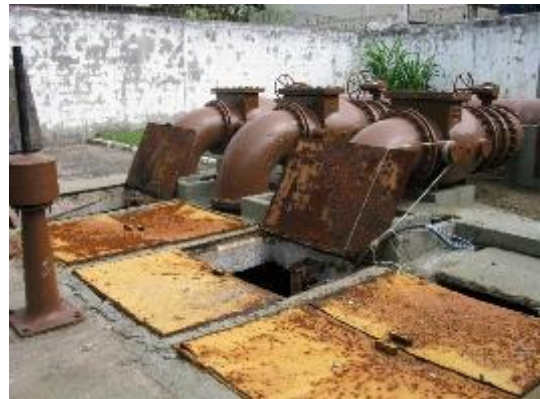
Figura 100 - Tampa em mau estado de conservação na EEEB J Itapua do SES Araças.

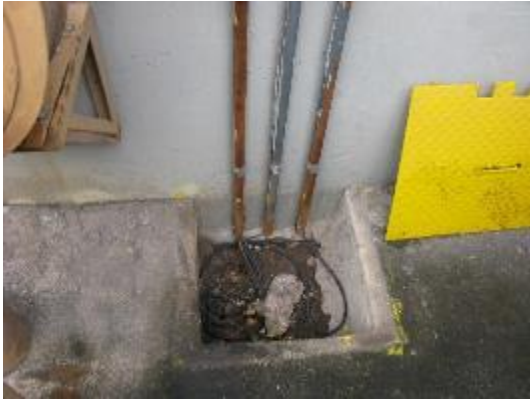
Figura 101 - Sujeira excessiva na caixa da EEEB 04.

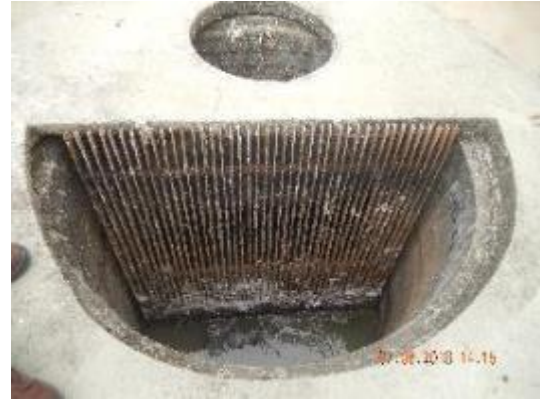
Figura 102 - Colinas II sem tampa e/ou proteção

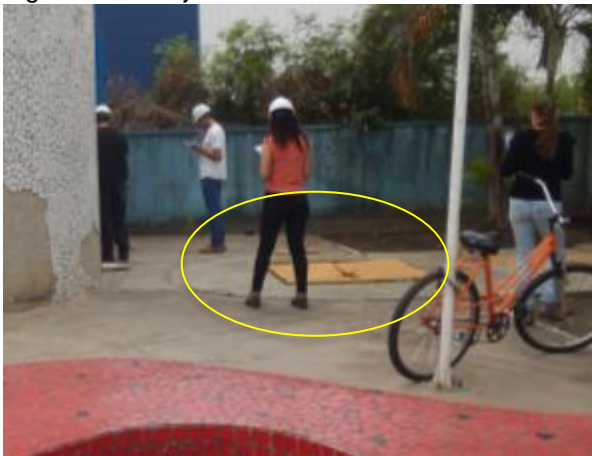
Figura 103 - EEEB L Colorado tampa danificada.

**Determinação D43:** A Cesan deve realizar operação e manutenção adequada das unidades integrantes dos sistemas de abastecimento de água e/ou esgotamento sanitário, de acordo com as exigências dos regramentos vigentes.

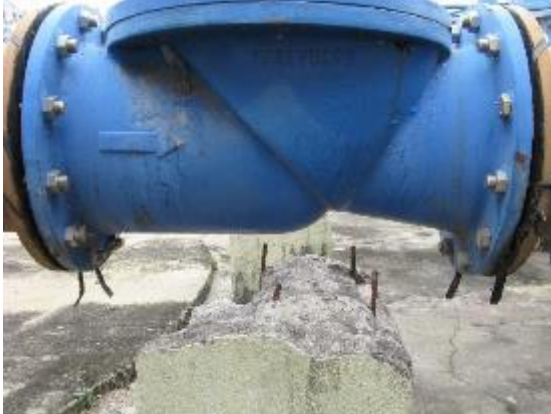
**CONSTATAÇÃO C44:** Ausência de bloco de apoio no barrilete nas elevatórias: EEEB Itaparica e EEEB F/ Divino ES.

Figura 104 - Ausência de bloco de apoio no barrilete da Elevatória EEEB Itaparica.

**Determinação D44:** A Cesan deve cumprir as normas técnicas, os procedimentos e/ou requisitos estabelecidos em regramento vigente para a implantação de todas as infraestruturas necessárias para a adequada prestação de serviços de abastecimento de água e de esgotamento sanitário.

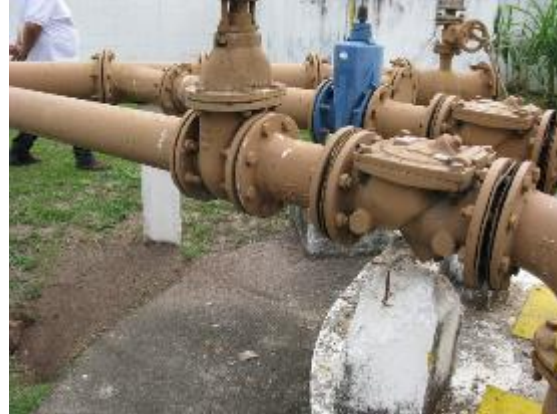
Figura 105 - Ausência de bloco de apoio no barrilete da Elevatória EEEB F Divino ES.

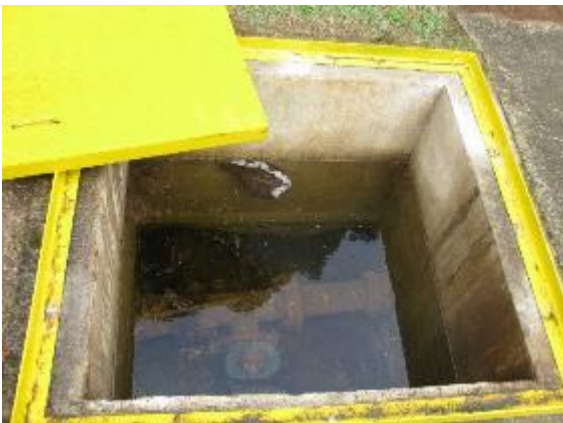
**CONSTATAÇÃO C46:** Caixas com retenção de líquidos nas seguintes unidades: EEEB 4, EEEB 3, EEEB 2 - Guaranhuss II, EEEB – Prainha, EEEB Itaparica, EEEB Guaranhuss I e EEEB J Itapuã.

Figura 115 - Retenção de líquidos na caixa de manobra da EEEB 4.

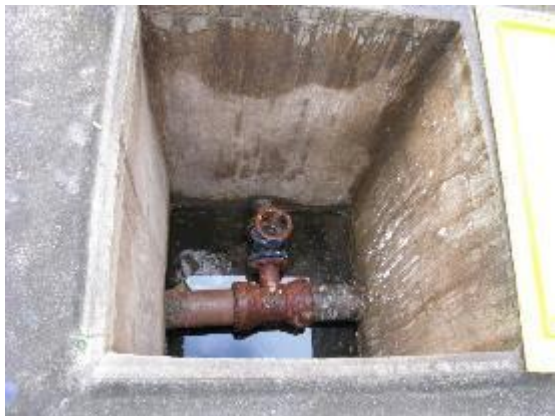
Figura 116 - Retenção de líquidos na caixa de manobra da EEEB 3

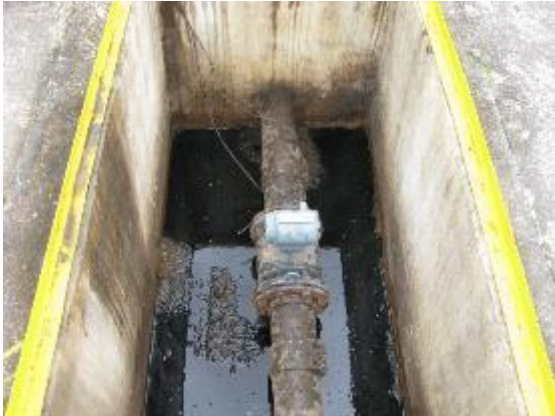
Figura 117 - Líquido em caixa da EEEB 02 / Guaranhus II.

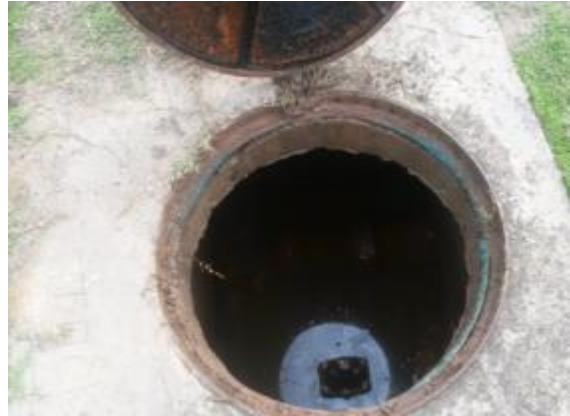
Figura 118 - Líquido retido em caixa EEEB B / Prainha.

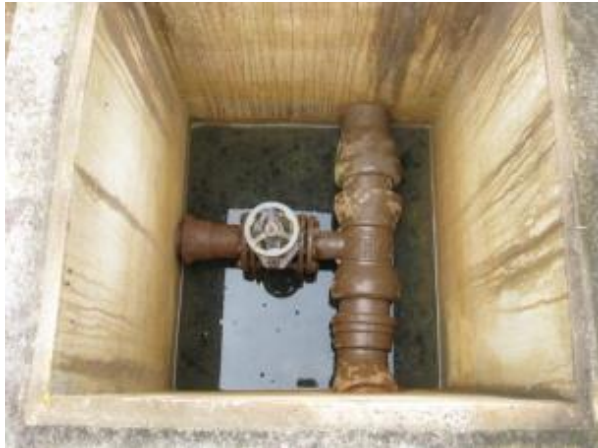
Figura 120 - Líquido retido em caixa EEEB 2 - Guaranhus I.

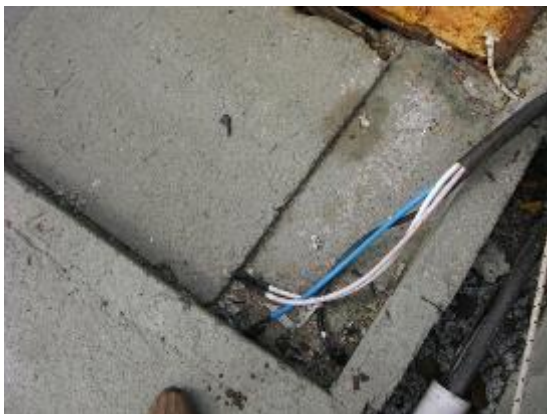
**CONSTATAÇÃO C47:** Fios elétricos expostos nas elevatórias: EEEB J – Itapuã e EEEB VV C - Terceira Ponte.

Figura 122 - Fiação exposta na Elevatória J – Itapuã.

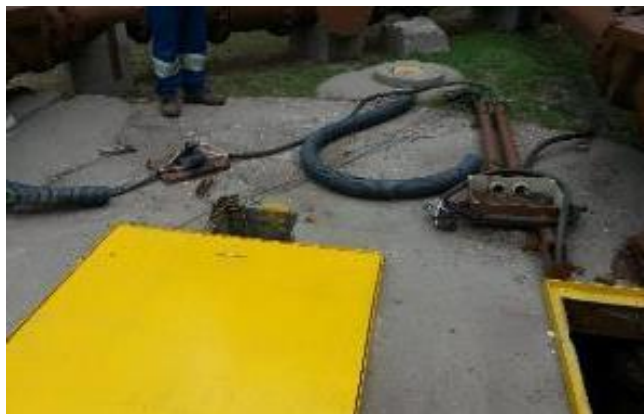
Figura 123 - Condições elétricas inadequadas na elevatória EEEB VV C – Terceira Ponte.

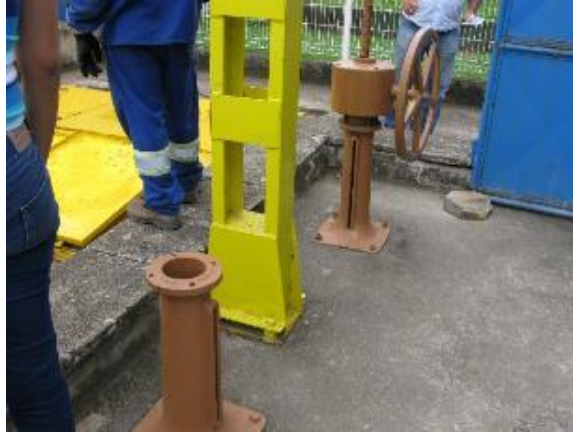
**CONSTATAÇÃO C48:** Falta comporta Central na Estação Elevatória de Esgotos Bruto WP  
- Coqueiral de Itaparica.

Figura 124 - Ausência da Comporta Central na Elevatória WP - Coqueiral de Itaparica.

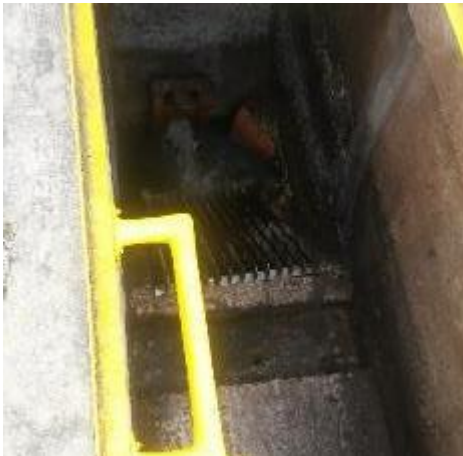
**CONSTATAÇÃO C51:** Gradeamento de tamanho reduzido, favorecendo o desvio do efluente / danificado nas seguintes EEEB: EEEB B – Prainha, EEEB 5 e EEEB Itaparica.

Figura 128 - Espaçamento inadequado no Gradeamento da EEEB B Prainha.

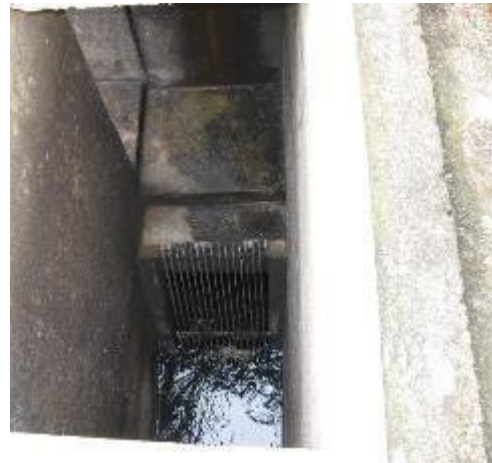
Figura 129 - Espaçamento inadequado no Gradeamento da EEEB 5.

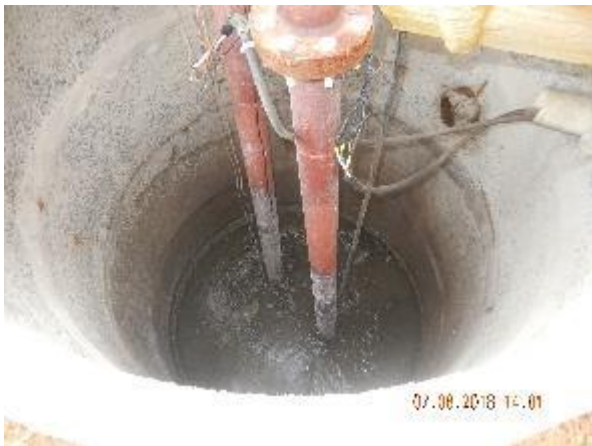
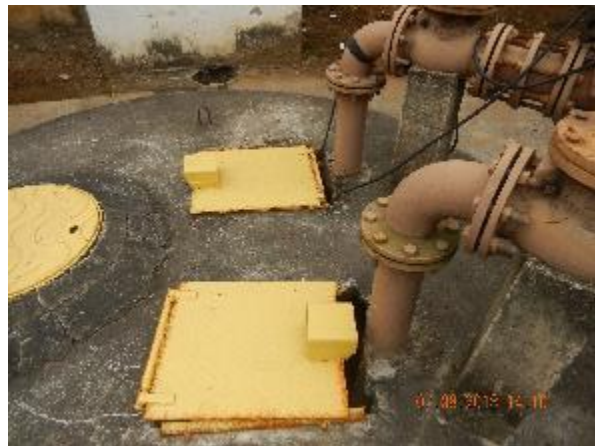
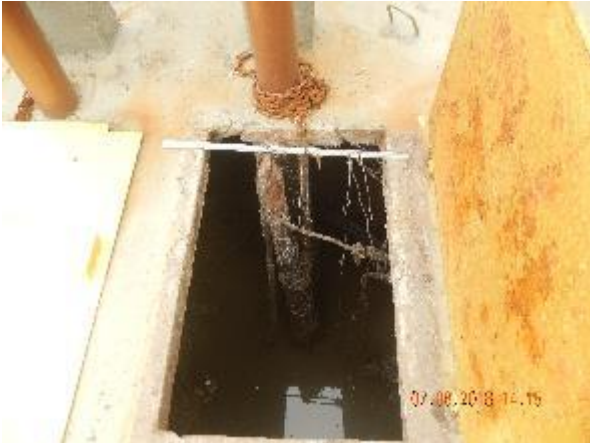
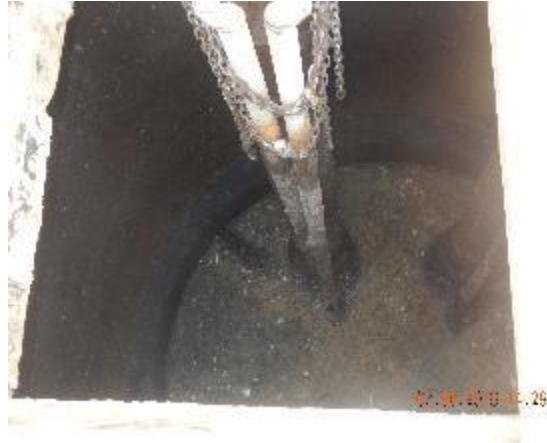
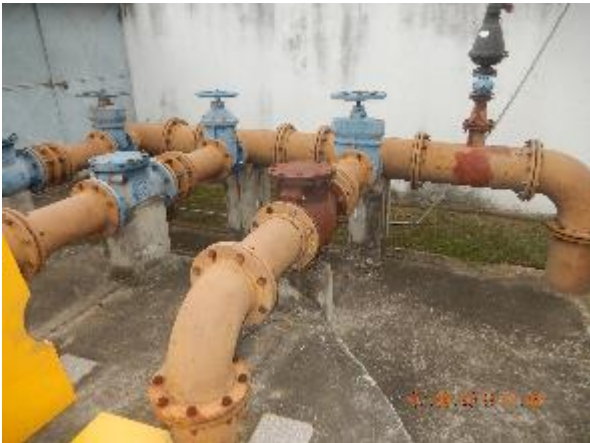
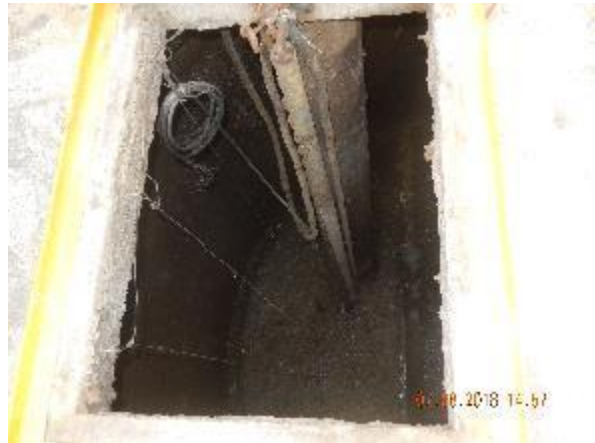
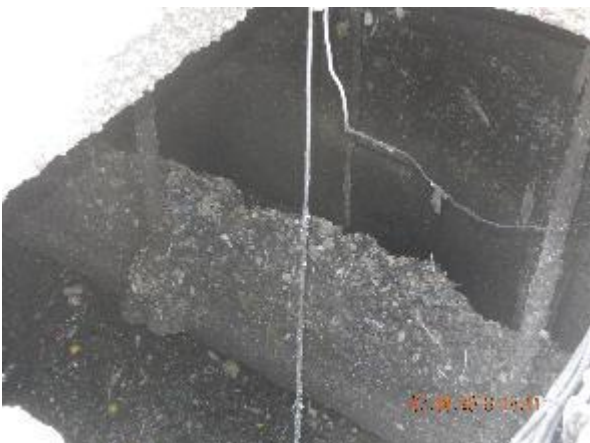
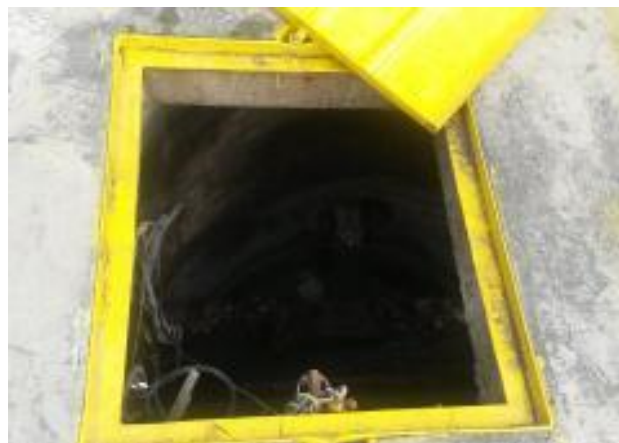
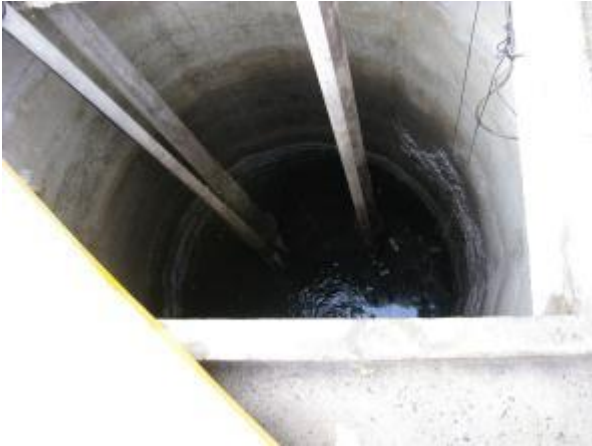
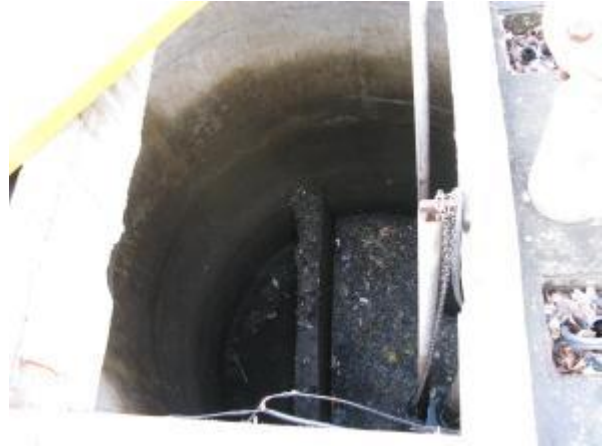
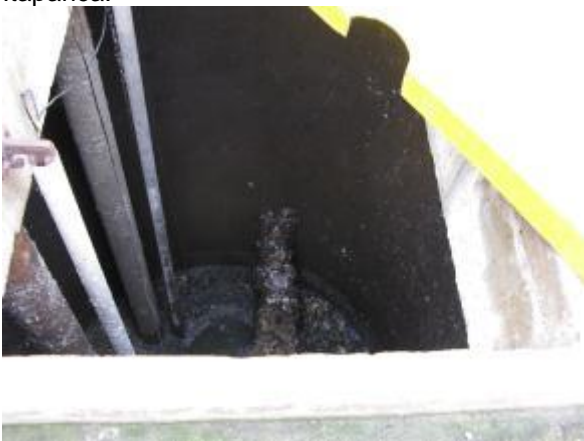
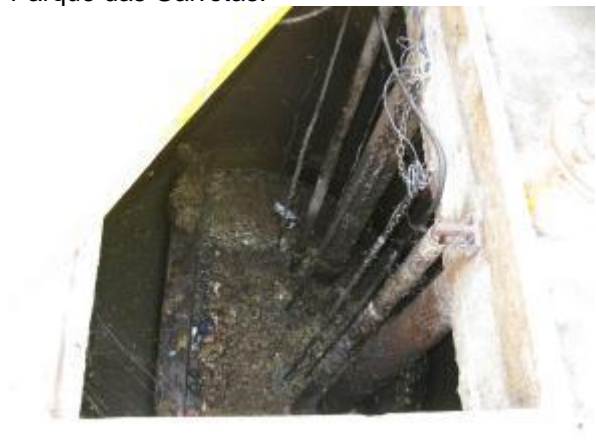
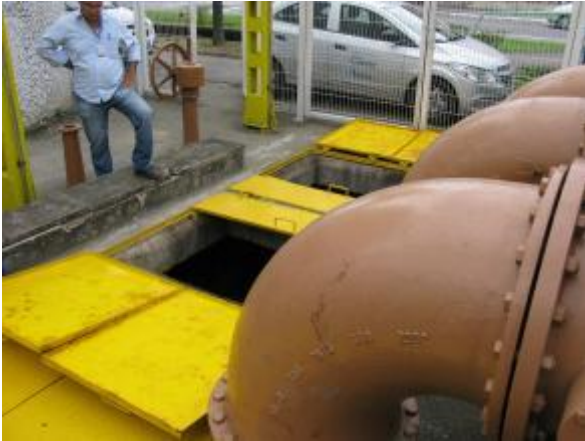
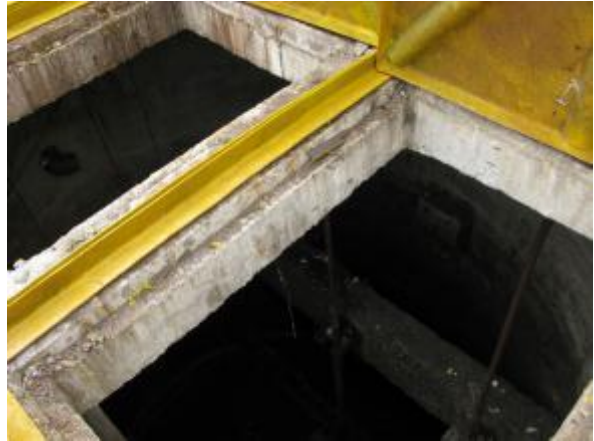
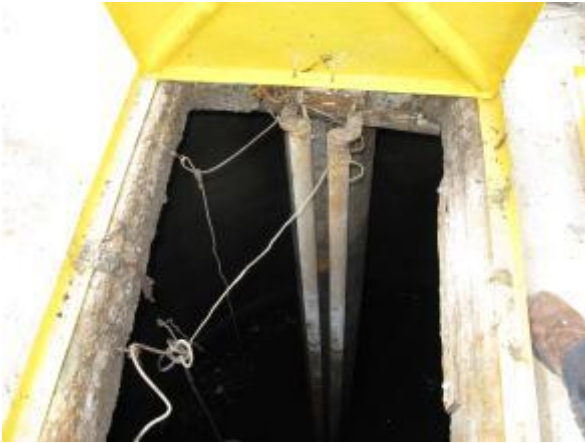
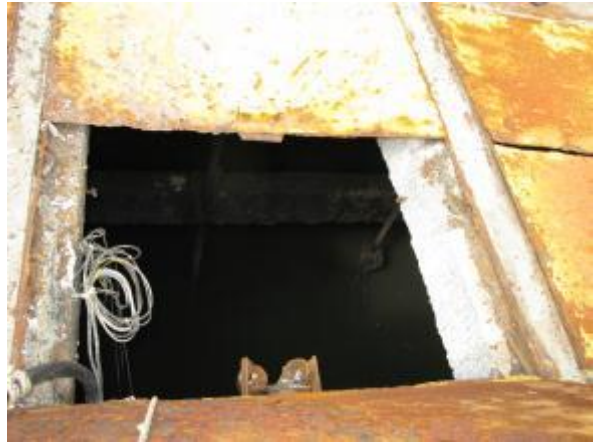
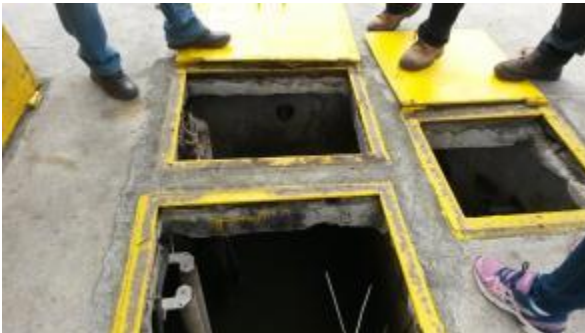
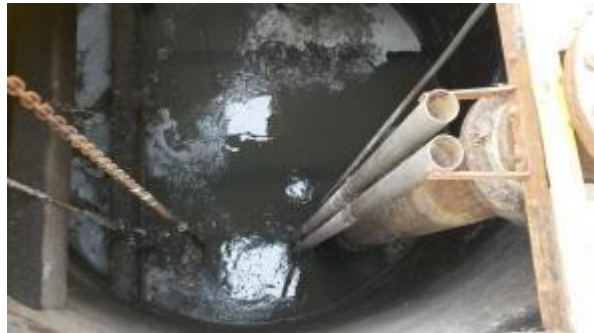
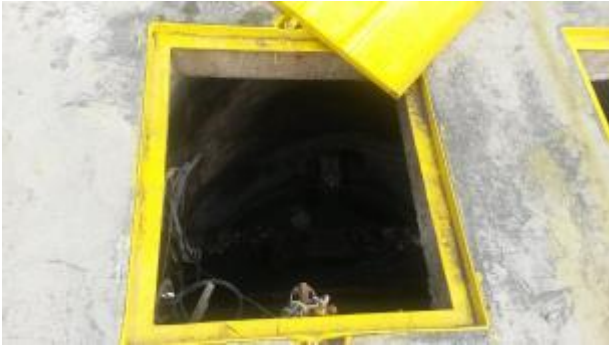
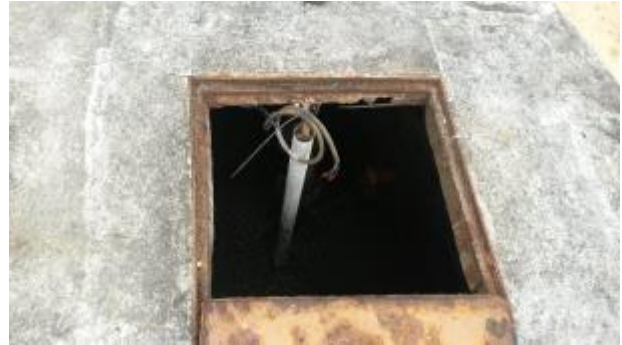
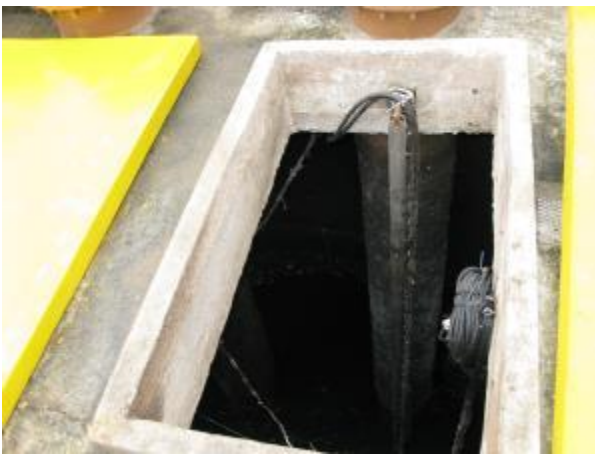
**CONSTATAÇÃO C52:** Ausência de bombas reserva nas elevatórias: EEEB EVERTON MONTENEGRO, EEEB01 - COLINAS I, EEEB02 - COLINAS II, EEEB04 - DOM JOÃO BATISTA, EEEB R, EEEB D – PIMPOLHO, EEEB Q – IBES, EEEB B – Prainha, EEEB 4, EEEB 3, EEEB Itaparica, EEEB - Parque das Gaivotas, EEEB 1 - Guaranhus I, EEEB 2 - Guaranhus II, EEEB WP - Coqueiral de Itaparica, EEEB F - Divino ES, EEEB S – Soteco, EEEB J – Itapoã, EEEB A - Praia do Ribeiro, EEEB VV C - Terceira Ponte, EEEB B – Prainha, EEEB Marinha e EEEB 5.

Figura 131 - Ausência de bomba reserva na EEEB EVERTON MONTENEGRO.

Figura 132 - Ausência de bomba reserva na EEEB01-COLINAS I

Figura 133 - Ausência de bomba reserva na EEEB COLINAS II.

Figura 134 - Ausência de bomba reserva na EEEB 04 / DOM JOÃO BATISTA.

Figura 135 - Ausência de bomba reserva na EEEB R.

Figura 136 - Ausência de bomba reserva na EEEB D.

Figura 137 - Ausência de bomba reserva na EEEB Q.

Figura 138 - Ausência de bomba reserva na EEEB B - Prainha.

Figura 139 - Ausência de bomba reserva na EEEB4.

Figura 140 - Ausência de bomba reserva na EEEB3.

Figura 143 - Ausência de bomba reserva na EEEB 1 Guaranhus I.

Figura 144 - Ausência de bomba reserva na EEEB 2 - Guaranhus II.

Figura 145 - Ausência de bomba reserva na EEEB WP - Coqueiral de Itaparica.

Figura 146 - Ausência de bomba reserva na EEEB F Divino Espírito Santo.

Figura 147 - Ausência de bomba reserva na EEEB S - Soteco.

Figura 148 - Ausência de bomba reserva na EEEB J - Itapoã.

Figura 149 - Ausência de bomba reserva na EEEB A - Praia do Ribeiro.

Figura 150 - Ausência de bomba reserva na EEEB VV C Terceira Ponte.

Figura 151 - Ausência de bomba reserva na EEEB Prainha.

Figura 152 - Ausência de bomba reserva na EEEB Marinha.

Figura 153 - - Ausência de bomba reserva na EEEB 5.

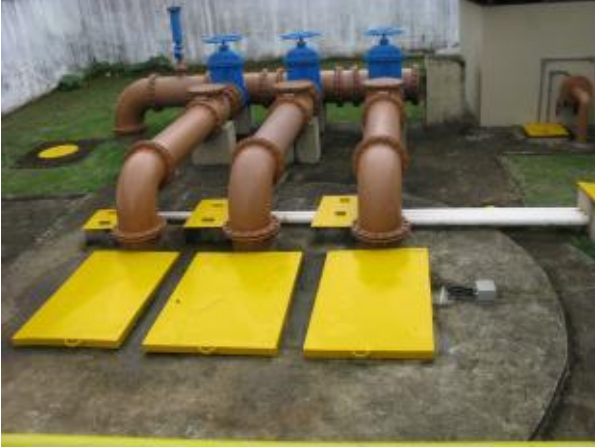
**CONSTATAÇÃO C53:** Biofiltro não está em funcionamento nas seguintes unidades operacionais: EEEB 5, EEEB 3, EEEB 2 - Guaranhuss II, EEEB WP - Coqueiral de

Figura 154 - Biofiltro sem funcionamento na EEEB 5 do SES Araçás.

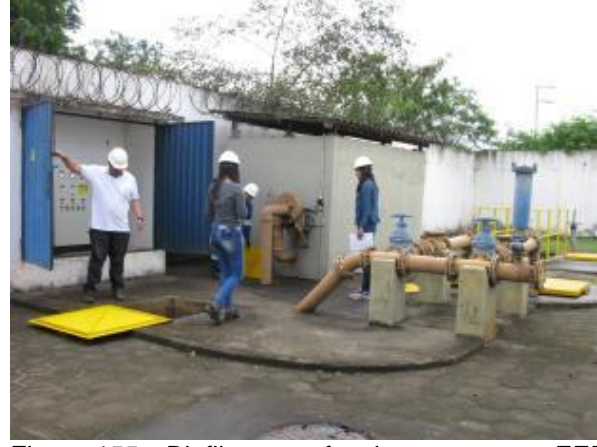
Figura 155 - Biofiltro sem funcionamento na EEEB 03 do SES Araçás.

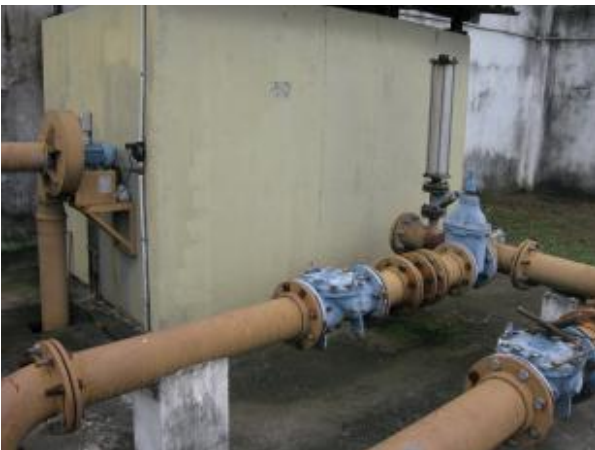
Figura 156 - Biofiltro sem funcionamento na EEEB 02 Guaranhos II.

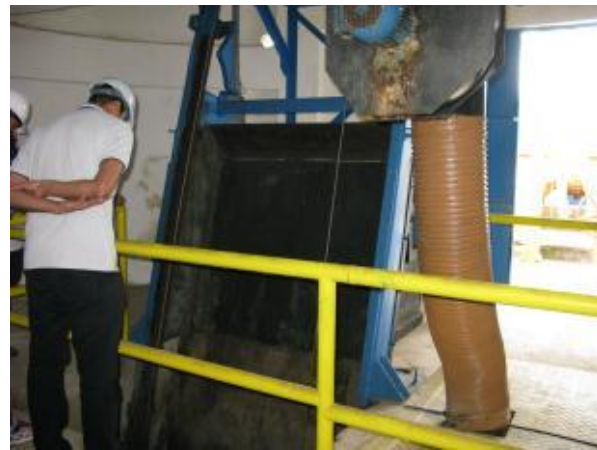
Figura 157 - Biofiltro sem funcionamento na EEEB WP Coqueiral de Itaparica.

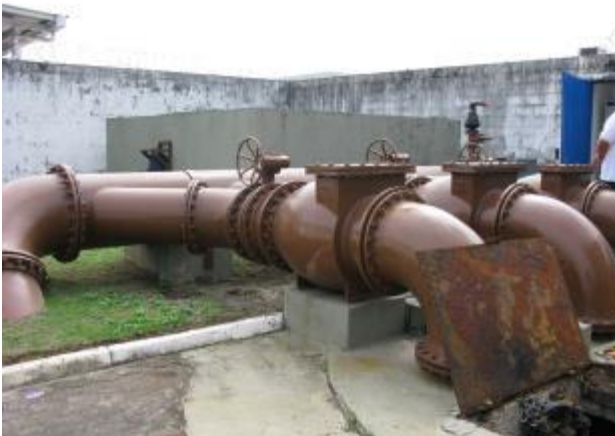
Figura 160 - Biofiltro sem funcionamento na EEEB J - Itapuã.

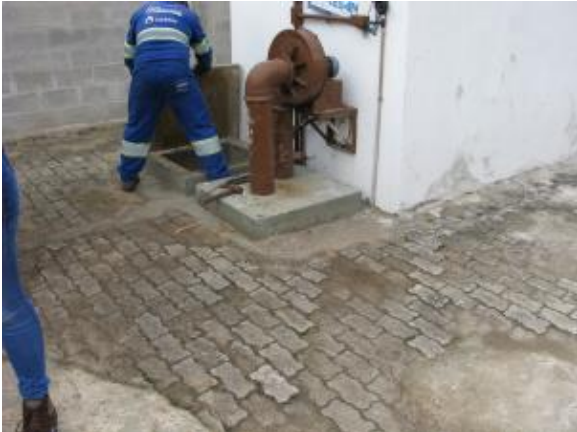
Figura 164 - Biofiltro inoperante na EEEB Parque das Gaivotas.

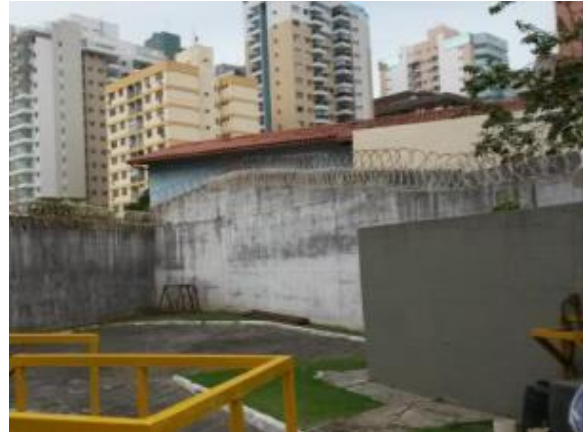
Figura 165 - Biofiltro inoperante na EEEB C Terceira Ponte

**Determinação D53:** A Cesan deve realizar operação e manutenção adequada das unidades integrantes dos sistemas de abastecimento de água e/ou esgotamento sanitário, de acordo com as exigências dos regramentos vigentes.

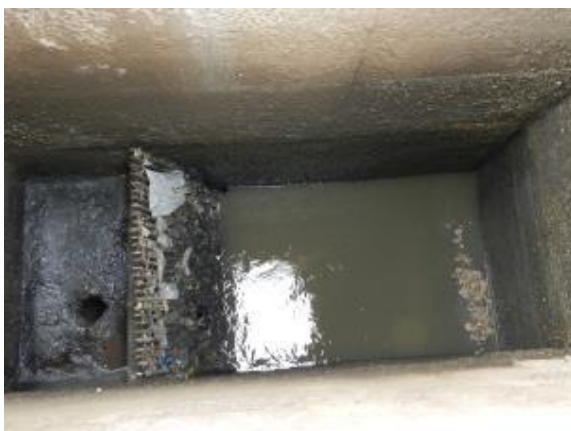
**CONSTATAÇÃO C54:** Gradeamento com conservação e limpeza inadequada EEEB Q IBES e Colinas II.

Figura 166 - EEEB Q - IBES- Gradeamento com conservação e limpeza inadequada.

**Determinação D54:** A Cesan deve realizar operação e manutenção adequada das unidades integrantes dos sistemas de abastecimento de água e/ou esgotamento sanitário, de acordo com as exigências dos regramentos vigentes.

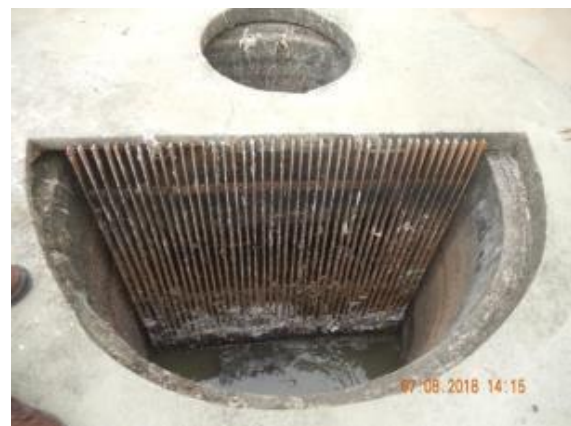
Figura 167 - EEEB 01 - Colinas II - Gradeamento com conservação e limpeza inadequada.

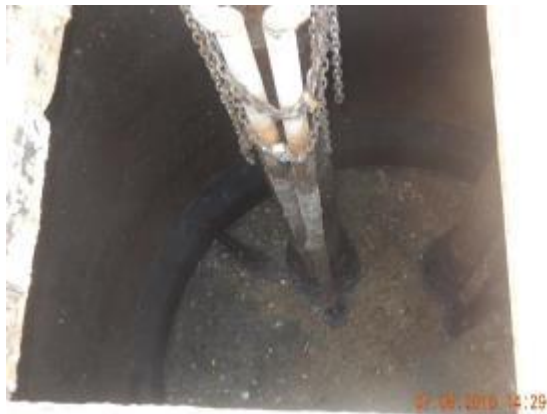
**CONSTATAÇÃO C56:** Excesso de sólidos grosseiros no poço de sucção da EEEB04 - DOM JOÃO BATISTA, EEEB Q – IBES, EEEB D – Pimpolho e EEEB L – Colorado.

Figura 171 - Excesso de sólidos grosseiros na EEEB 04 - Dom João Batista.

**Determinação D56:** A Cesan deve realizar operação e manutenção adequada das unidades integrantes dos sistemas de abastecimento de água e/ou esgotamento sanitário, de acordo com as exigências dos regramentos vigentes.

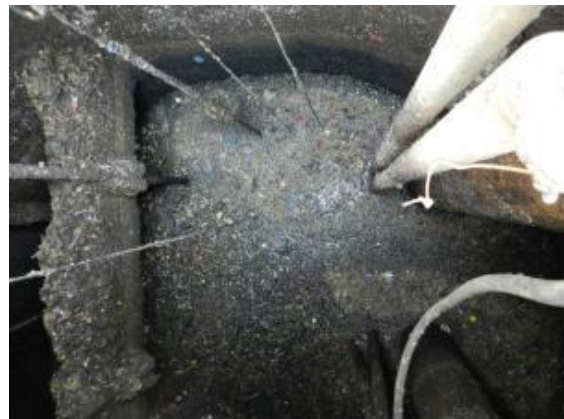
Figura 172 - Excesso de sólidos grosseiros na EEEB Q – IBES.

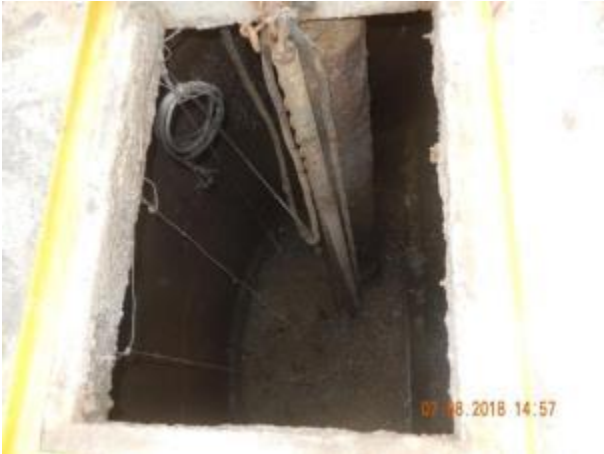
Figura 173 - Excesso de sólidos grosseiros na EEEB D – Pimpolho

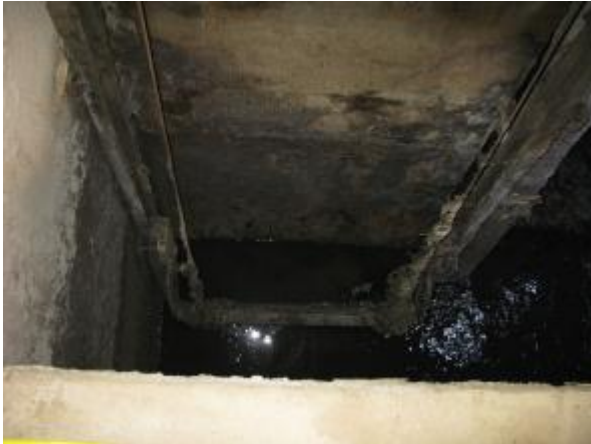
**CONSTATAÇÃO C57:** Gradeamento afogado nas seguintes unidades do S.E.S. de Vila Velha: EEEB WP Coqueiral e EEEB J (Itapuã).

Figura 175 - Gradeamento afogado na EEEB WP Coqueiral.

**Determinação D57:** A Cesan deve realizar operação e manutenção adequada das unidades integrantes dos sistemas de abastecimento de água e/ou esgotamento sanitário, de acordo com as exigências dos regramentos vigentes.

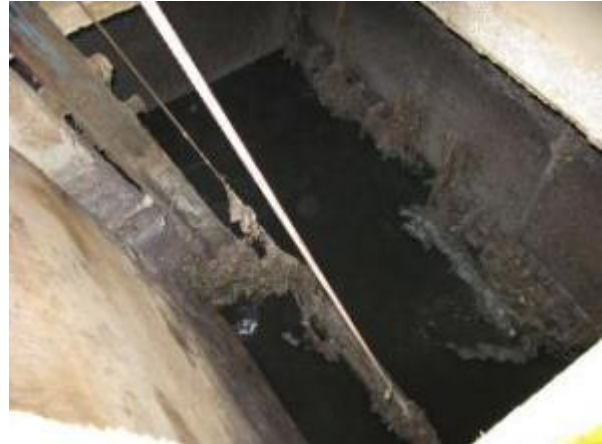
Figura 176 - Gradeamento afogado na EEEB WP Coqueiral.

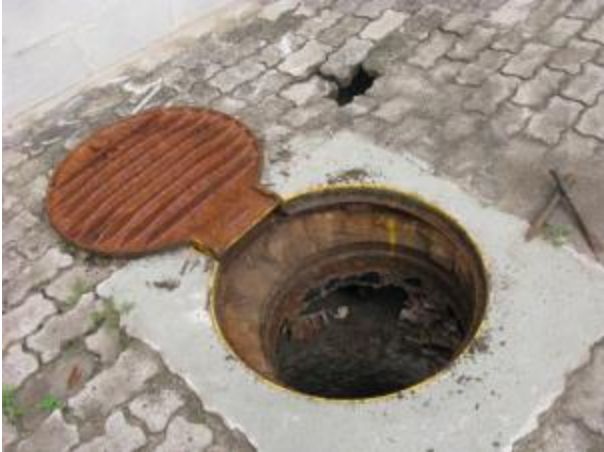
**CONSTATAÇÃO C58:** Poços de Visita necessitando manutenção / limpeza nos seguintes locais do S.E.S. de Vila Velha: PV de chegada à EEEB Parque das Gaivotas, EEEB Guaranhuns I e EEEB 02.

Figura 178 - Poço de visita de chegada à EEEB Parque das Gaivotas necessita manutenção.

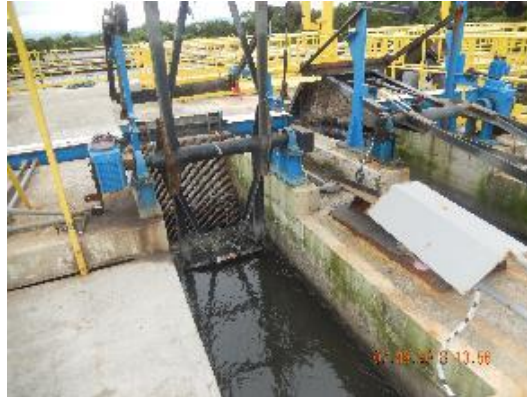
**CONSTATAÇÃO C61:** Ausência de pá de limpeza em um dos gradeamentos finos da ETE Araçás.

Figura 183 - Ausência de pá de limpeza em um dos gradeamentos finos da ETE Araçás.

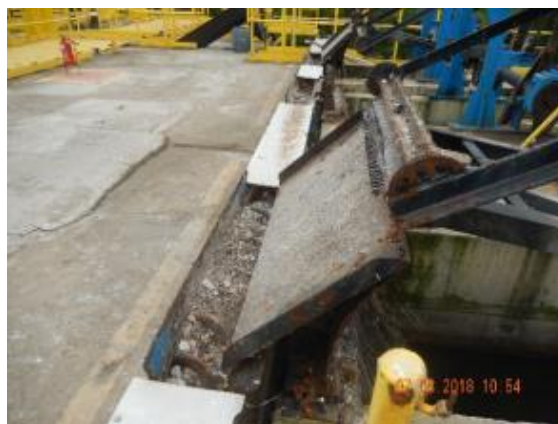
**CONSTATAÇÃO C62:** Rosca de limpeza da calha de coleta do material retido no gradeamento com defeito na ETE Araçás.

Figura 184 - Rosca de limpeza da calha coletora do material retido no gradeamento com defeito na ETE Araçás.

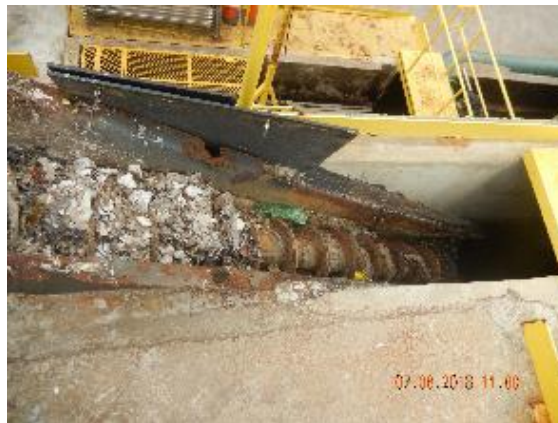
**CONSTATAÇÃO C63:** Ausência de sistema de coleta do sedimento do fundo desarenador da ETE Araçás: sem rosca e rosca com defeito.

Figura 185 - Sem rosca / rosca com defeito do desarenador da ETE Araçás.

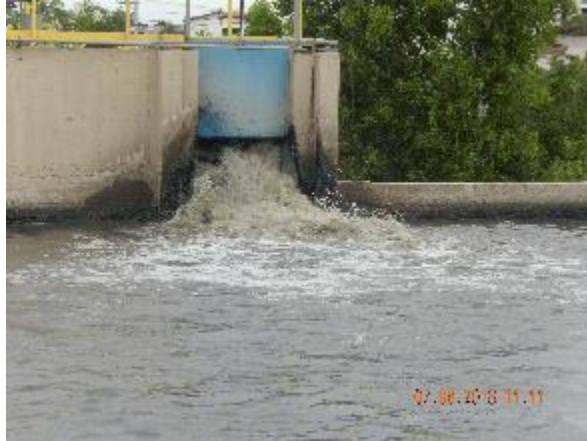
**CONSTATAÇÃO C67:** Vazão de entrada acima da capacidade de tratamento projetada na ETE Araçás.

Figura 189 - ETE operando com vazão acima da capacidade de projeto.

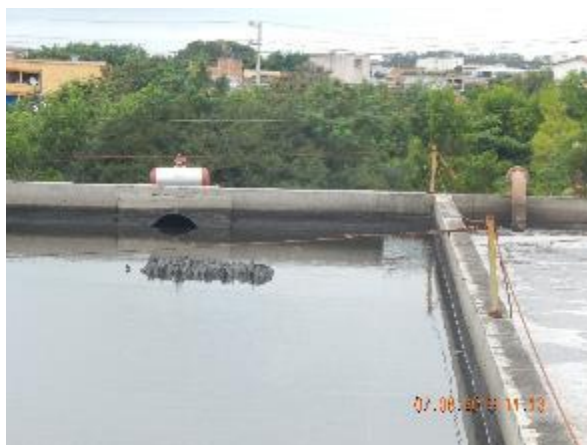
**CONSTATAÇÃO C68:** Elementos flutuantes indesejáveis nos tanques da ETE Araçás.

Figura 190 - Elementos flutuantes na ETE Araçás.

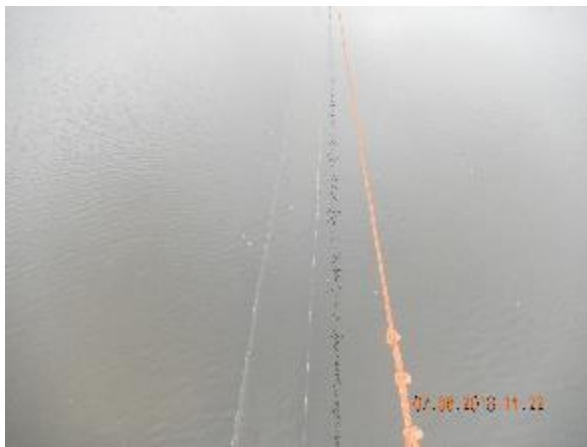
**CONSTATAÇÃO C69:** Calha do decantador afogada na ETE Araçás.

Figura 191 - Calha do desarenador afogada na ETE Araçás.

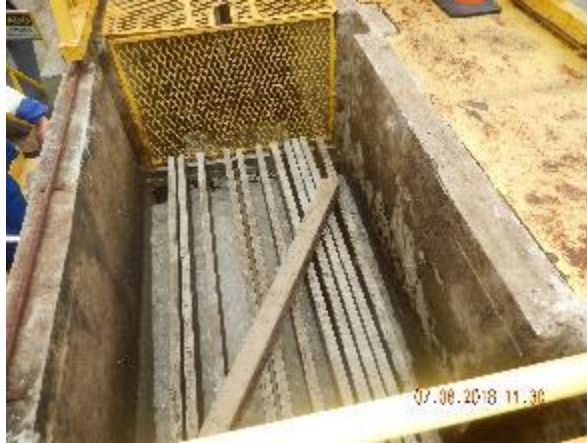
**CONSTATAÇÃO C70:** Sistema de Desinfecção Ultravioleta sem funcionamento na ETE Araçás.

Figura 192 - Sistema de Desinfecção Ultravioleta não está funcionando na ETE Araçás.

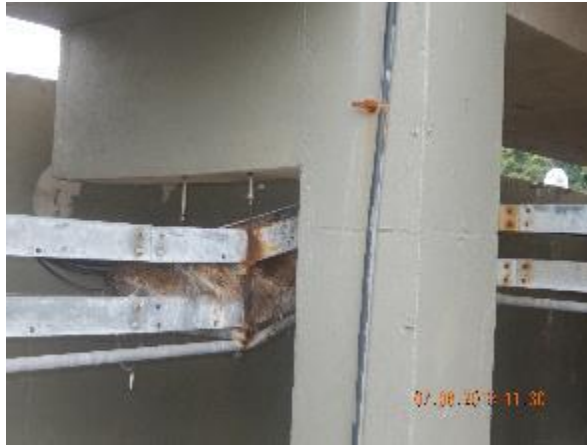
**CONSTATAÇÃO C71:** Ninhos de pássaros nas bandejas na ETE Araçás.

Figura 193 - Ninho de pássaros nas bandejas da ETE Araçás.

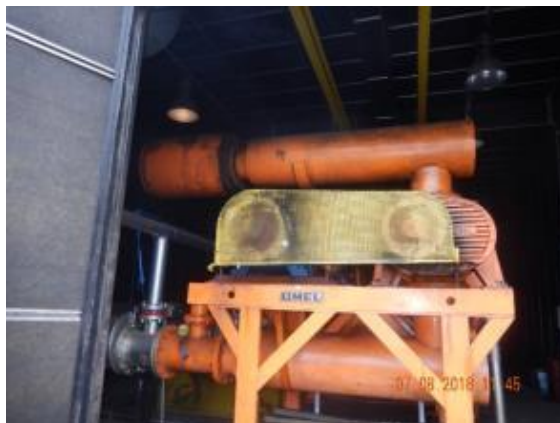
**CONSTATAÇÃO C72:** Iluminação insuficiente na sala dos sopradores da ETE Araçás.

Figura 194 - Iluminação insuficiente na sala de sopradores da ETE Araçás

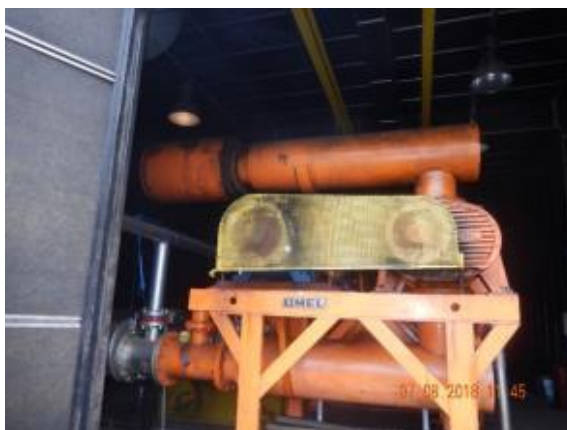
**CONSTATAÇÃO C73:** Ausência de funcionamento de 03 (três) sopradores na ETE Araçás.

Figura 195 - 03 (três) sopradores sem funcionamento

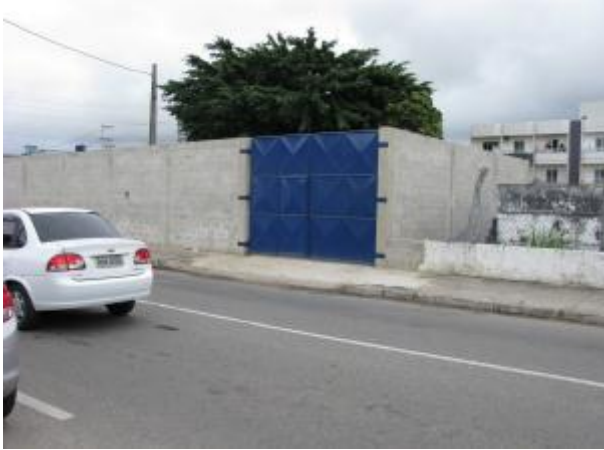
**CONSTATAÇÃO C74:** Unidade de Tratamento de Esgotos desativada ao lado da EEEB de Gaivotas. Faltam cercamentos adequados e sinalização de risco.

Figura 196 - Tela lateral da unidade de tratamento desativada danificada.

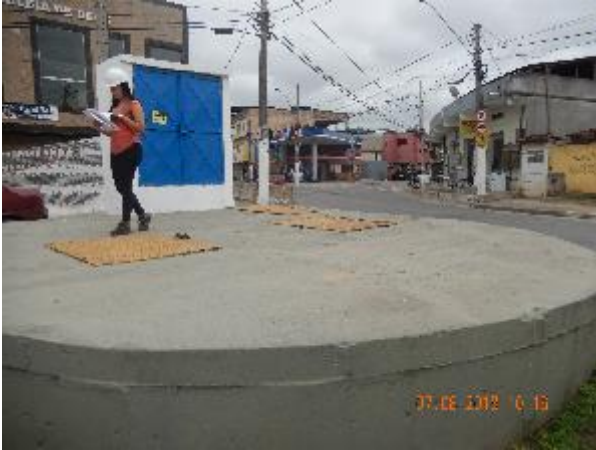
**CONSTATAÇÃO C76:** Ausência de identificação nas seguintes unidades operacionais:  
Elevatória EEEB 5 / Vale Encantado, EEEB 4 / Rio Marinho e ETE Vale Encantado.

Figura 199 - EEEB 5 / Vale Encantado sem identificação.

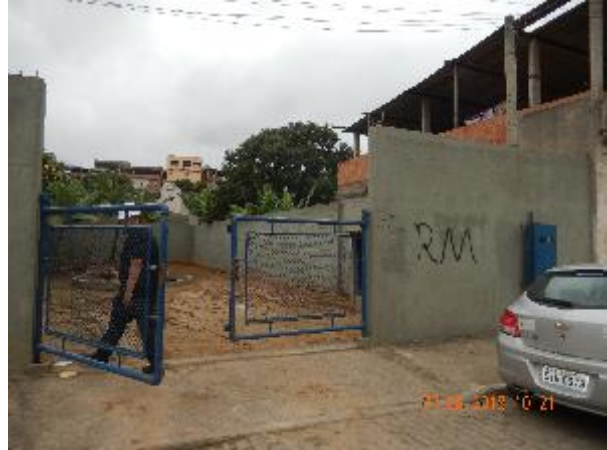
Figura 200 - EEEB 4 / Rio Marinho sem identificação.

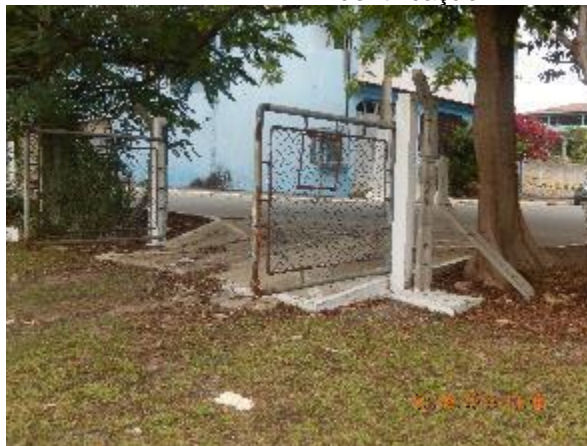
Figura 201 - ETE Vale Encantado sem identificação.

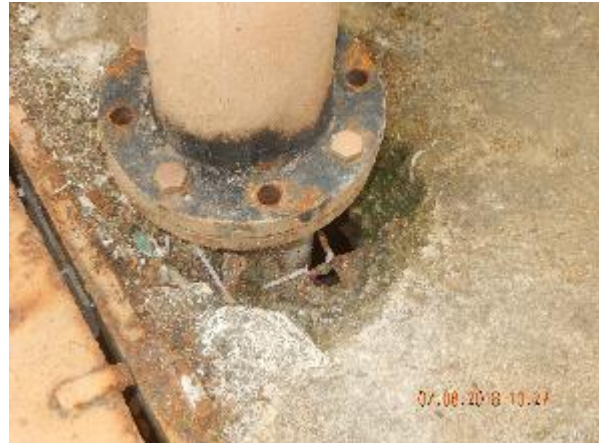
**CONSTATAÇÃO C77:** Estruturas civis mau conservadas com armaduras aparentes e concreto com fissuras / rachaduras nas elevatórias: Elevatória EEEB 5 / Vale Encantado e EEEB 4 / Rio Marinho.

Figura 203 - Estado da estrutura civil da tubulação de sucção da elevatória EEEB 04/Rio Marinho.

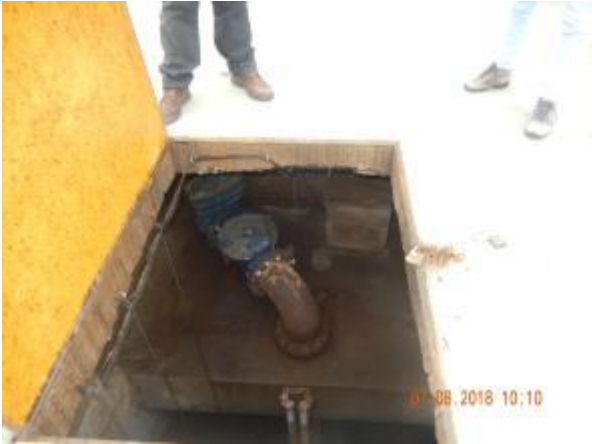
**CONSTATAÇÃO C78:** Ausência de bomba reserva nas seguintes unidades: EEEB 5 / Vale Encantado e EEEB 4 / Rio Marinho.

Figura 204 - Ausência de bomba reserva na EEEB 5 / Vale Encantado

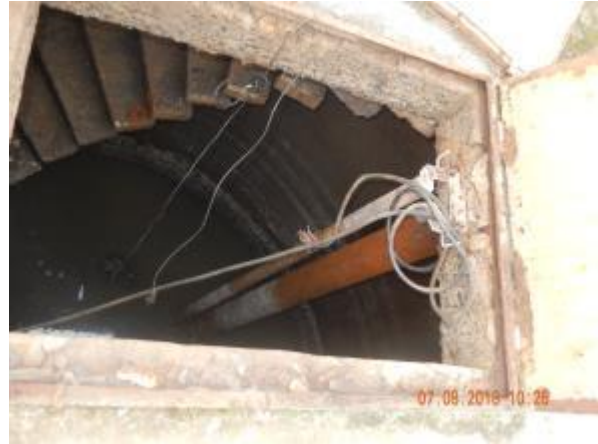
Figura 205 - Ausência de bomba reserva na EEEB 4 - Rio Marinho

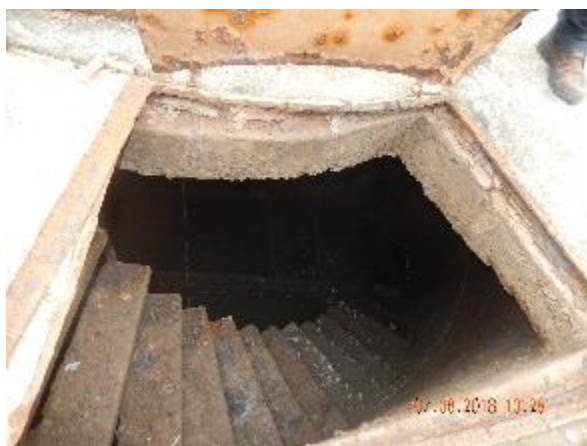
**CONSTATAÇÃO C80:** Escada sem corrimão no interior da EEEB 4 / Rio Marinho.

Figura 207 - Escada sem corrimão na EEEB 4 / Rio Marinho.

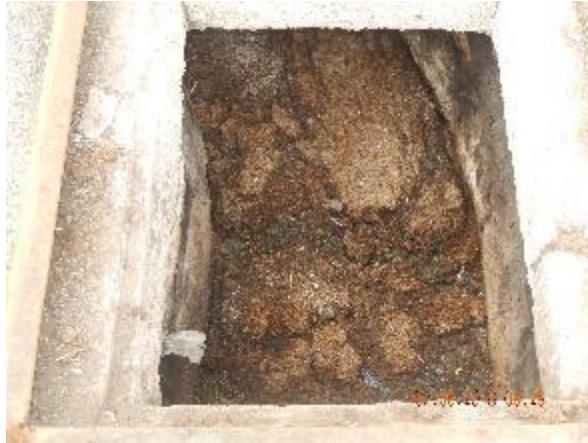
**CONSTATAÇÃO C83:** Falta limpeza no compartimento superior do Reator UASB da ETE Vale Encantado.

Figura 210 - Falta de limpeza no compartimento superior do UASB da ETE Vale Encantado.

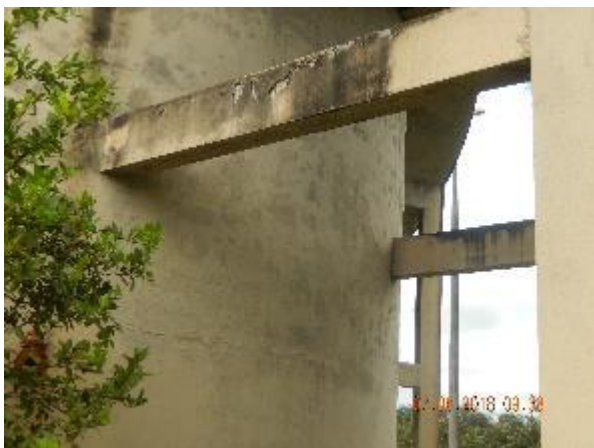
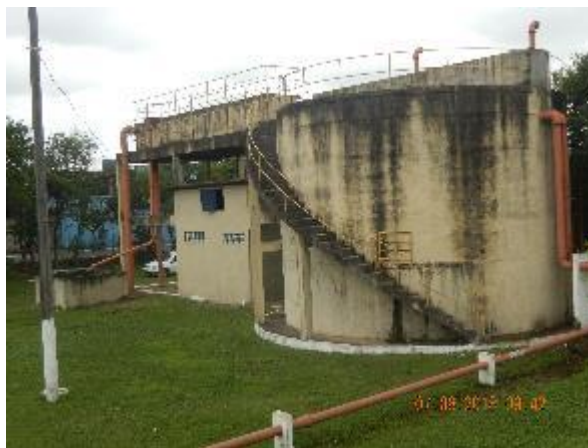
**CONSTATAÇÃO C85:** Estruturas civis carecem de manutenção; descascamentos recorrentes nas pinturas da ETE de Vale Encantado.

Figura 213 – Estruturas civis necessitam de manutenção na ETE Vale Encantado.
