**RELATÓRIO DE FISCALIZAÇÃO  
RF/DS/GSB/012/2019  
(Processo:86229532)**

**Município: Vila Velha  
Assunto: Fiscalização do Sistema de Esgotamento  
Sanitário (Bloco 4)**

**GERÊNCIA DE SANEAMENTO BÁSICO – GSB  
DIRETORIA DE SANEAMENTO BÁSICO E INFRAESTRUTURA VIÁRIA - DS**

**Novembro/2019**

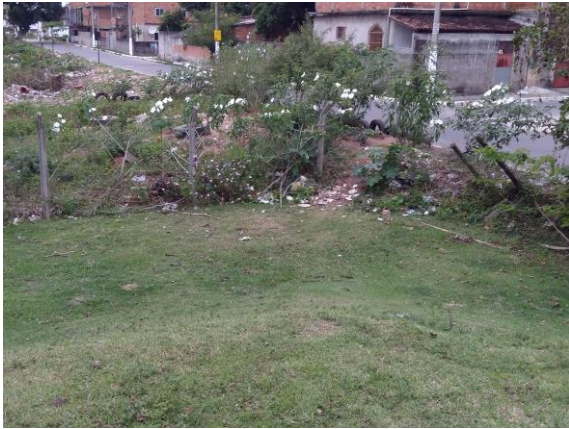
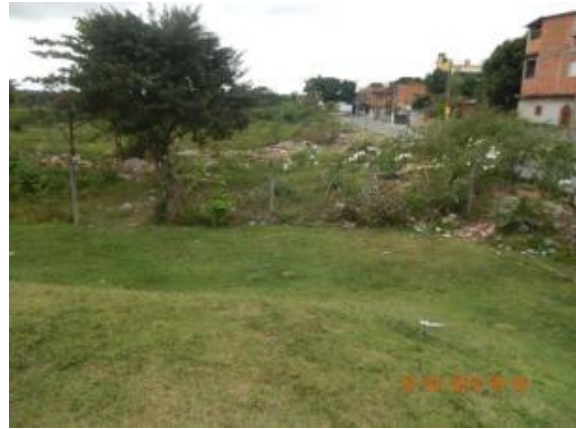
**CONSTATAÇÃO C86:** Isolamento do entorno comprometido na ETE Vale Encantado.

Figura 214 - Isolamento comprometido possibilitando presença de dejetos de animais na ETE Vale Encantado

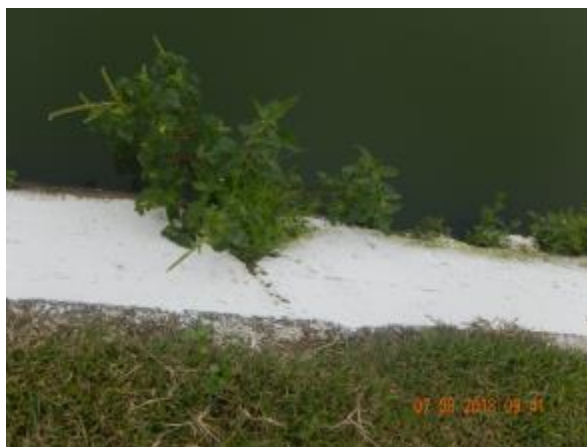
**CONSTATAÇÃO C87:** Vegetação na junta do talude interno de concreto na ETE Vale Encantado.

Figura 215 - Vegetação na face do talude da ETE Vale Encantado.

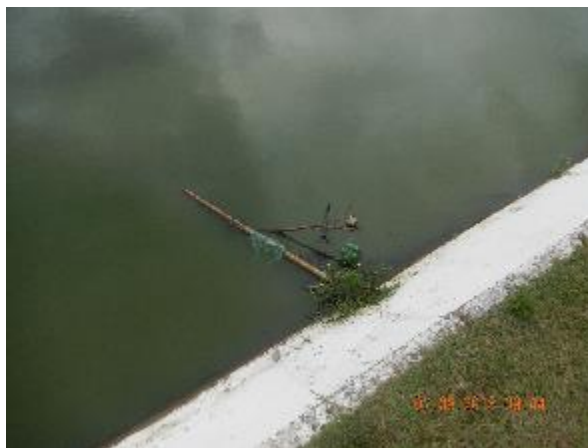
**CONSTATAÇÃO C88:** Presença de objetos dentro da Lagoa de Tratamento da ETE Vale Encantado.

Figura 216 - Objetos / galhos dentro da lagoa da ETE Vale Encantado.

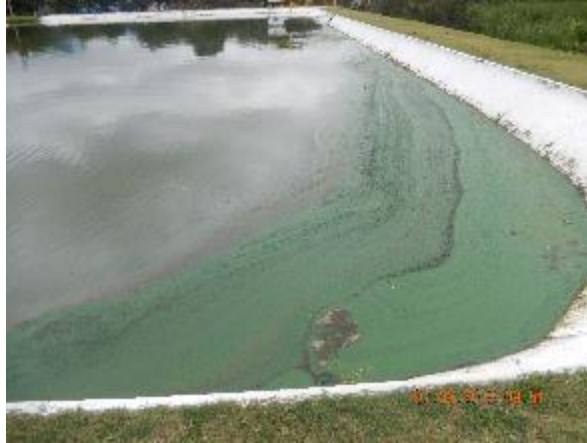
**CONSTATAÇÃO C89:** Excesso de sobrenadantes em áreas próximas aos taludes na ETE Vale Encantado.

Figura 217 - Excesso de sobrenadantes em áreas próximas aos taludes na ETE Vale Encantado.

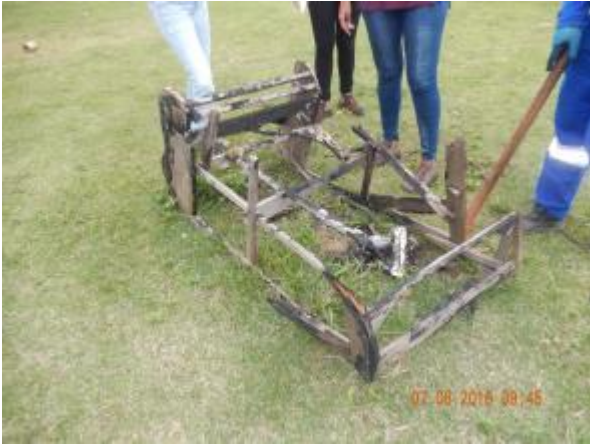
**CONSTATAÇÃO C90:** Estruturas (manilhas / aberturas) no interior da área da ETE Vale Encantado isolada por objetos inapropriados.

Figura 218 - Manilhas / Aberturas na área da ETE Vale Encantado.

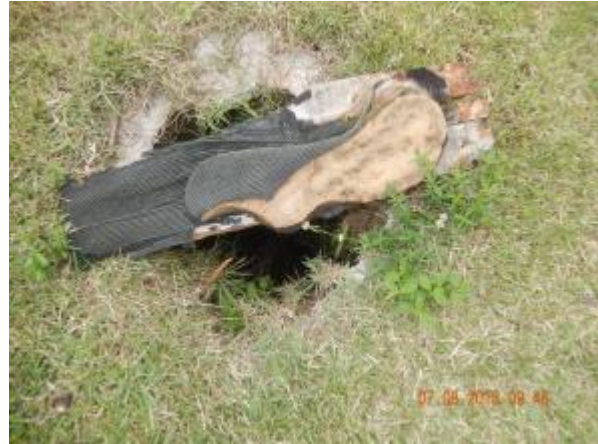
Figura 219 - Manilhas / Aberturas na área da ETE Vale Encantado.

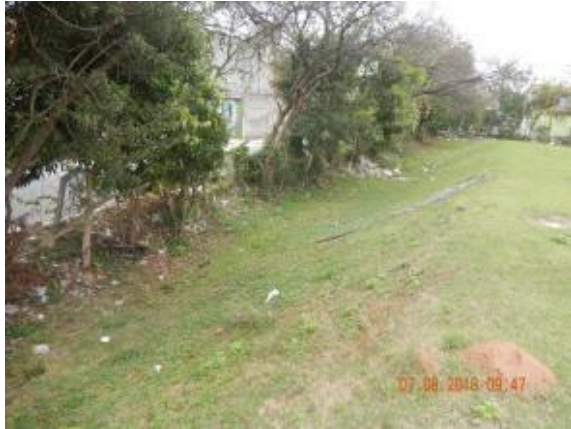
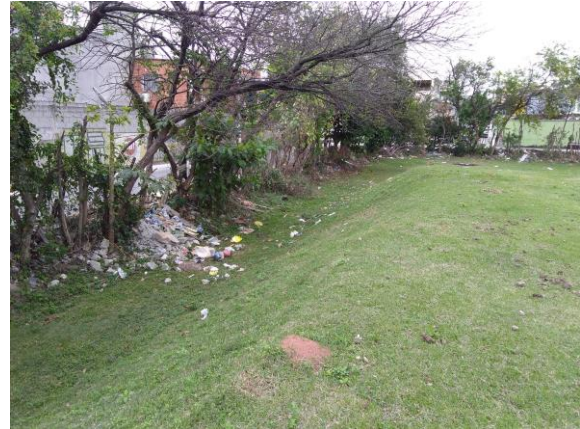
**CONSTATAÇÃO C91:** Sujeira excessiva no interior da ETE Vale Encantado devido a falta de isolamento.

Figura 220 - Lixo ao redor do perímetro do terreno da ETE.

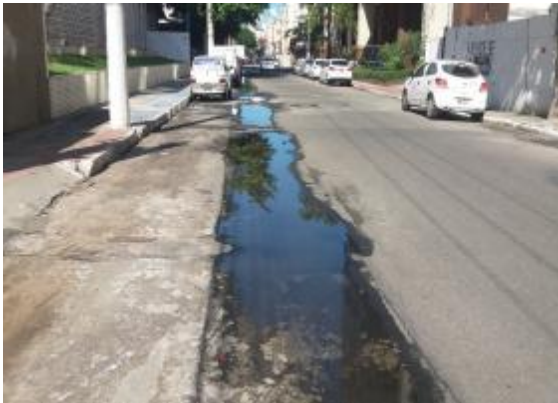
**CONSTATAÇÃO C94:** Rua mau recapeada após intervenções de construção de rede de coleta de esgotamento sanitário na Rua Afonso Pena, Praia da Costa (Observar recomendação (R1)).

Figura 223 - Abaulamento do Asfalto em vários trechos da Rua Afonso Pena, Praia da Costa

**Recomendação (R1)** – Recomenda-se que a Cesan realize a recomposição do pavimento avariado na Rua Afonso Pena, Praia da Costa, em condições satisfatórias.

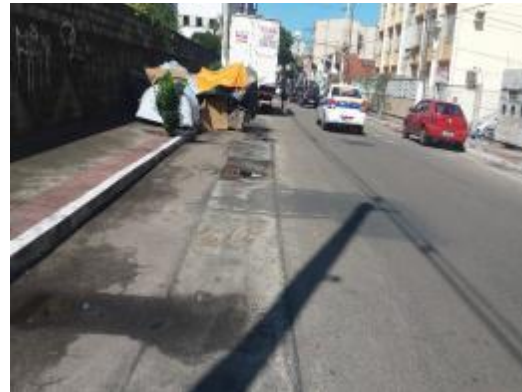
Figura 224 - Abaulamento do Asfalto em vários trechos da Rua Afonso Pena, Praia da Costa

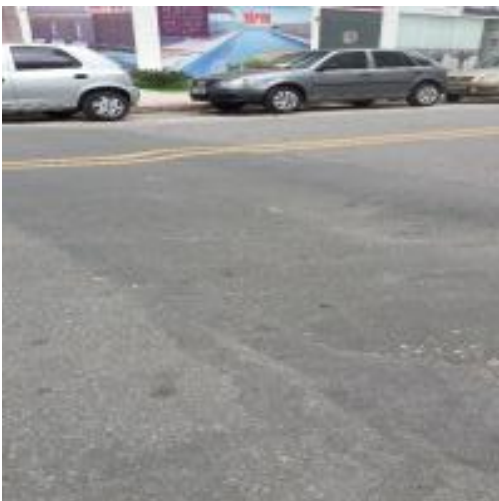
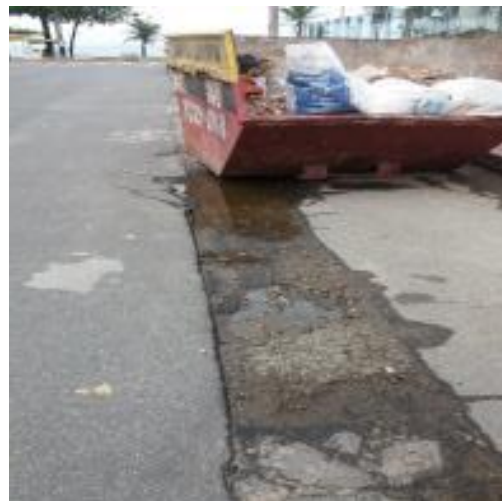
**CONSTATAÇÃO C95:** Rua mau recapeada após intervenções de construção de rede de coleta de esgotamento sanitário na Rua Itapemirim, Bairro Praia Itaparica (Observar recomendação (R2)).

Figura 225 - Abaulamento do Asfalto em vários trechos da Rua Itapemirim, Bairro Praia de Itaparica. Fonte Prefeitura Municipal de Vila Velha.

**Recomendação (R2)** – Recomenda-se que a Cesan realize a recomposição do pavimento avariado na Rua Itapemirim, Bairro Praia Itaparica, em condições satisfatórias.
