AGÊNCIA DE REGULAÇÃO DE SERVIÇOS  
PÚBLICOS DO ESPÍRITO SANTO

**RELATÓRIO DE FISCALIZAÇÃO**  
**RF/DS/GSB/006/2017**  
**(Processo:80137199)**

**Assunto: Fiscalização do Sistema de Esgotamento  
Sanitário Mulembá – Vitória - ES**

**Vitória – ES**  
**Dezembro/2017**

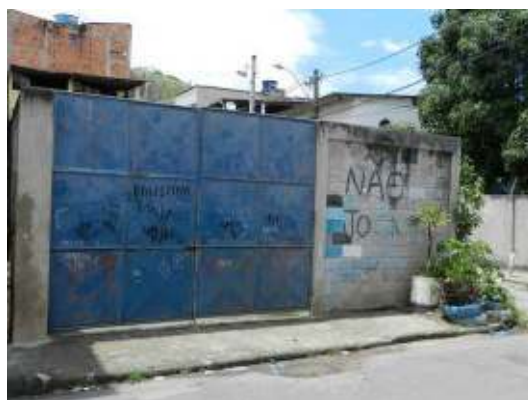
Figura 18 - EEEB 7.5 sem identificação.

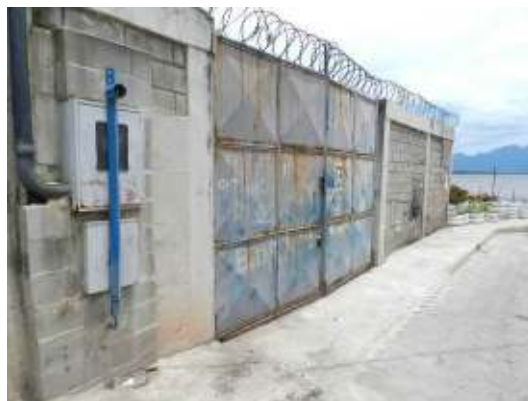
Figura 20 - EEEB 7.4 sem identificação.

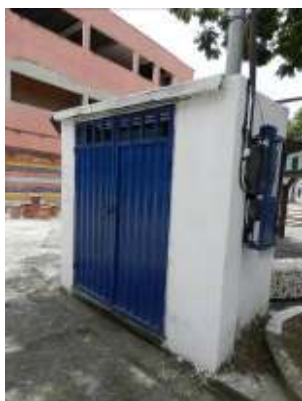
Figura 21 - EEEB A2 sem identificação.

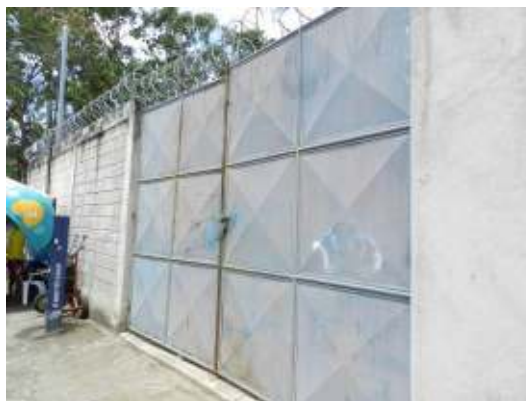
Figura 25 - EEEB 7.8 sem identificação.

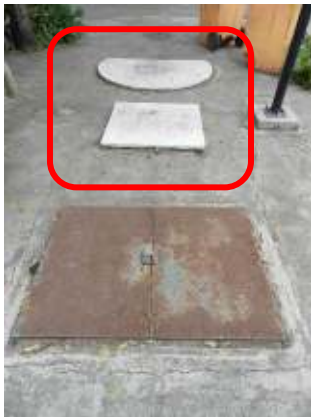
**CONSTATAÇÃO C2:** As estações elevatórias de esgoto bruto (EEEB) Ilha do Boi 01, Ilha do Boi 02, Ilha do Boi 03, Ilha do Frade 01, Ilha do Frade 02, Ilha do Frade 03, Ilha do Frade 04 e Ilha do Frade 05, A (Tancredão), C (Parque Moscoso), D (Fames), 1B (Dom Bosco), EEVT 03A (Horto-Consolação), EEVT 03 (CREA), EEVT 03B (Peixaria), EEVT 02 (Praça do Papa) e EEVT 03 C (Praia do Canto) estão sem isolamento das tampas do poço de sucção e/ou tratamento preliminar e/ou barriletes e/ou câmara de acesso ao biofiltro/exaustor (facilidade de acesso de terceiros). Além disso, as EEEB Joana D'Arc (PMV) e Santa Marta – Mangue Seco (PMV) possuem cercamento insatisfatório (baixo), bem como ausência de isolamento das tampas do poço de sucção e/ou tratamento preliminar e/ou barriletes (facilidade de acesso de terceiros).

Figura 26 – Facilitade de acesso à EEEB Ilha do Boi 01.

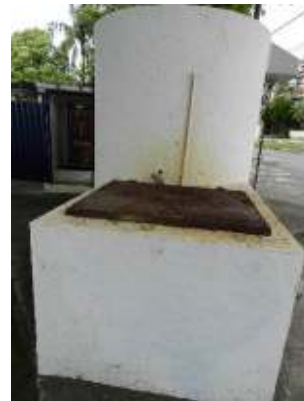
Figura 29 - Facilitade de acesso ao motor do biofiltro da EEEB Ilha do Boi 02.

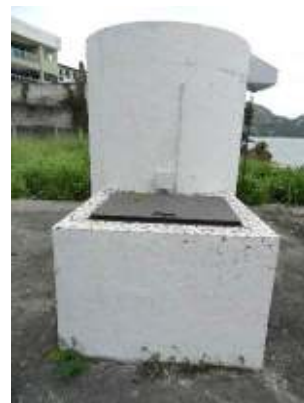
Figura 31 - Facilitade de acesso ao motor do biofiltro da EEEB Ilha do Boi 03.

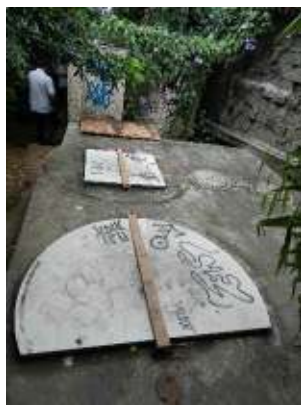
Figura 32 - Facilidade de acesso à EEEB Ilha do Frade 01.

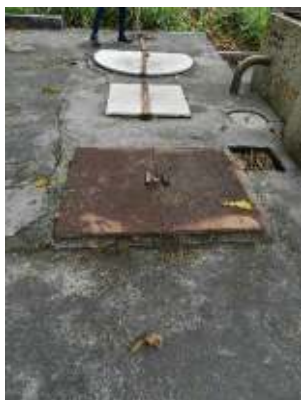
Figura 34 - Facilidade de acesso à EEEB Ilha do Frade 02.

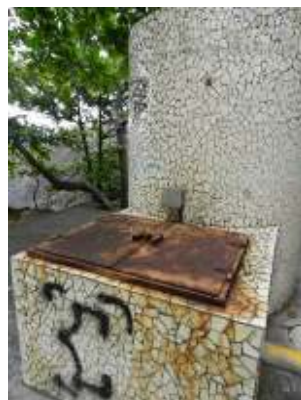
Figura 35 - Facilidade de acesso ao motor do biofiltro da EEEB Ilha do Frade 02.

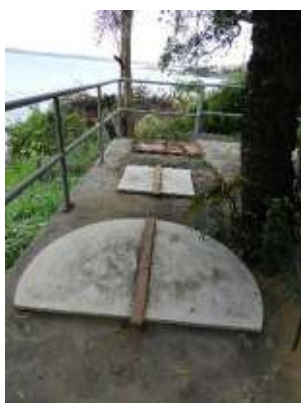
Figura 36 - Facilidade de acesso à EEEB Ilha do Frade 03.

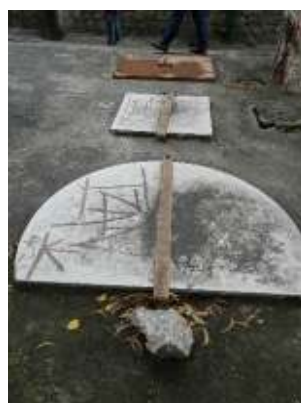
Figura 37 - Facilidade de acesso à EEEB Ilha do Frade 04.

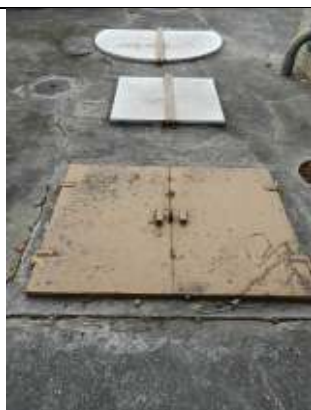
Figura 38 - Facilidade de acesso à EEEB Ilha do Frade 05.

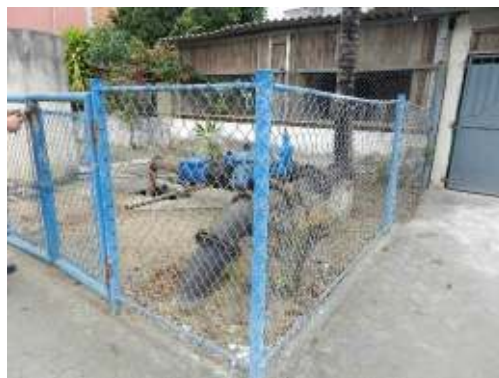
Figura 39 - EEEB Santa Marta - Mangue Seco (PMV) com cercamento insatisfatório (baixo).

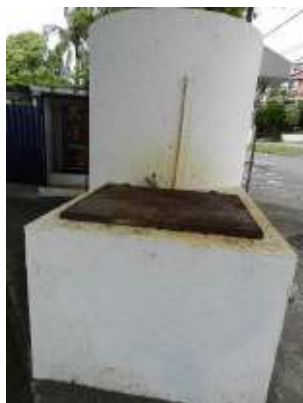
Figura 50 - Tampa de proteção do biofiltro da EEEB Ilha do Boi 02 demandando manutenção.

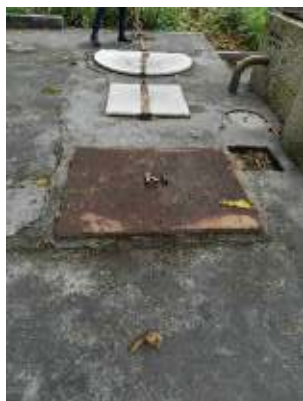
Figura 52 - Tampa de proteção da EEEB Ilha do Frade 02 demandando manutenção.

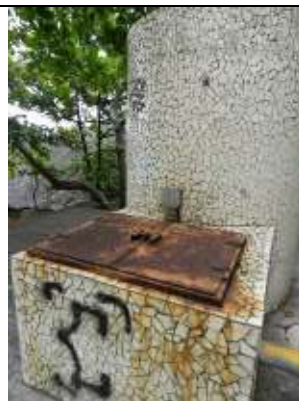
Figura 53 - Tampas de proteção do biofiltro da EEEB Ilha do Frade 02 demandando manutenção.

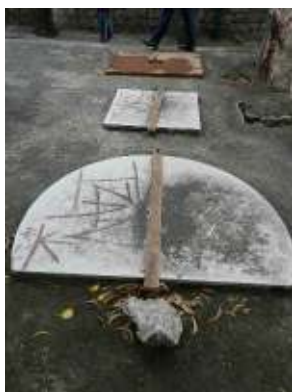
Figura 56 - Tampa de proteção da EEEB Ilha do Frade 04 demandando manutenção.

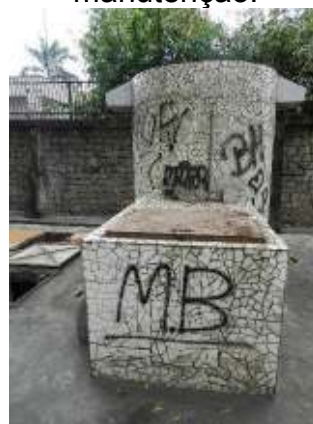
Figura 57 - Tampa de proteção do biofiltro da EEEB Ilha do Frade 04 demandando manutenção.

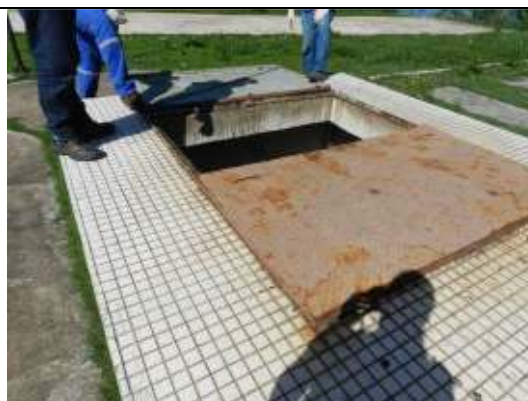
Figura 65 - Tampas da EEEB A (Tancredão) necessitando manutenção.

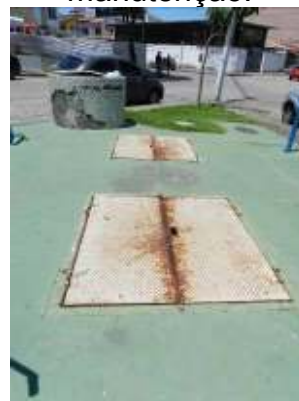
Figura 69 - Tampas da EEEB EEVT 03A (Horto-Consolação) necessitando manutenção.

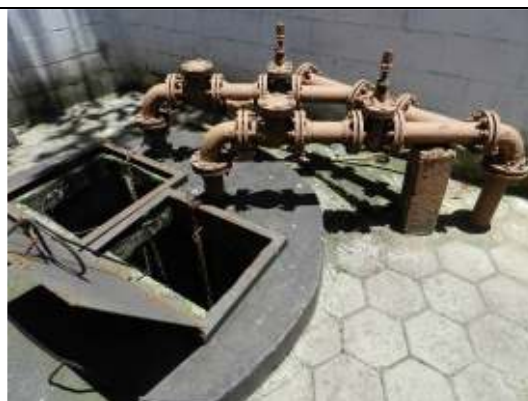
Figura 71 - Tampa da EEEB Jesus de Nazaré I (PMV) necessitando manutenção.

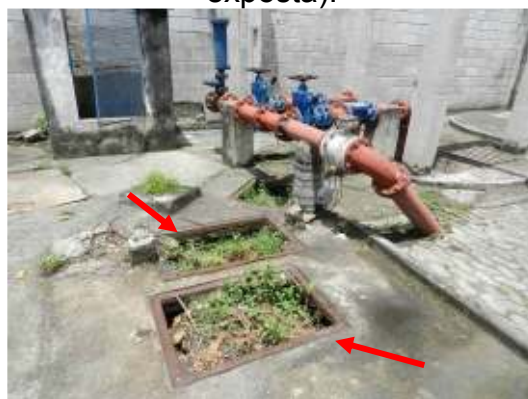
Figura 79 - Abertura no piso da EEEB 7.5.

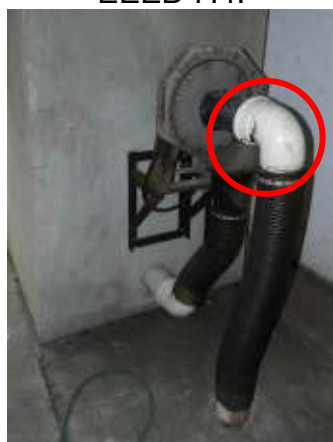
Figura 80 - Trecho de tubulação do biofiltro da EEEB EEVT 04 (Ayrton Senna) demandando manutenção.

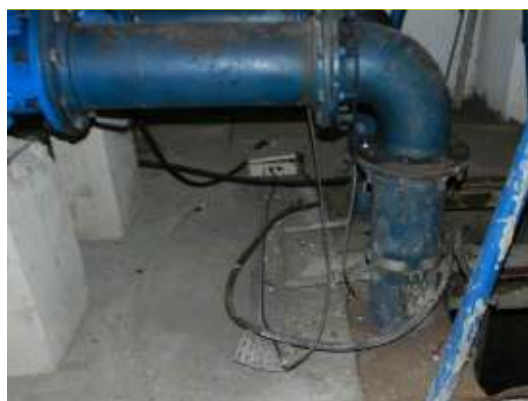
Figura 81 - Presença de fiação exposta na EEEB EEVT 04 (Ayrton Senna).

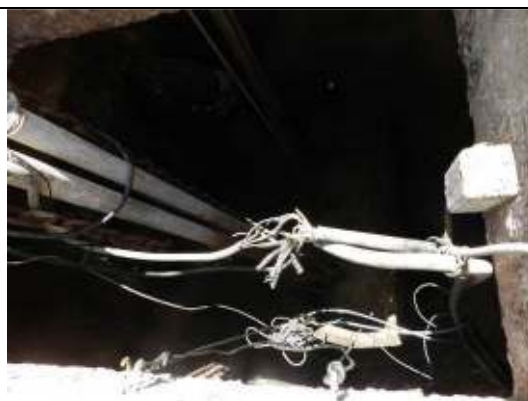
Figura 83 - Fiação exposta no poço de sucção da EEEB 1B (Dom Bosco).

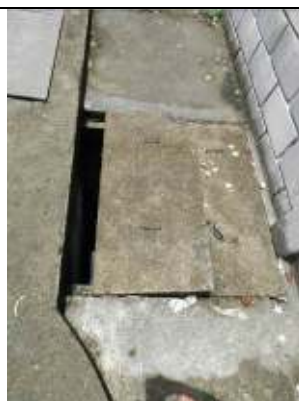
- **C3.8.** A EEEB C (Parque Moscoso) apresenta vazamento no barrilete.
- **C.3.9.** Necessidade de manutenção do Portão da EEEB 7.4.
- **C3.10.** Presença de abertura no piso nas EEEB 7.6 e 7.8 (Risco de acidente), além de tampa de inspeção deslocada na EEEB 7.6 (Risco de acidente).

Figura 89 - Tapa de inspeção deslocada na EEEB 7.6.

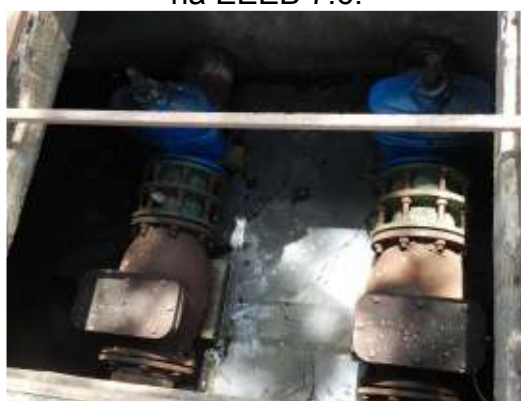
Figura 91 - Acúmulo de água pluvial (EEEB EEVT 03B - Peixaria).

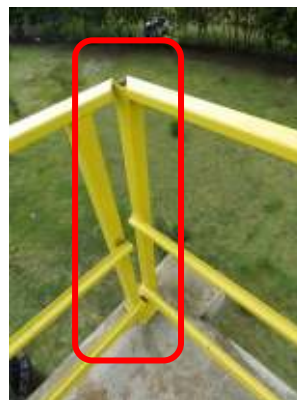
Figura 93 - Guarda-corpo da caixa de distribuição da ETE Mulembá danificado.

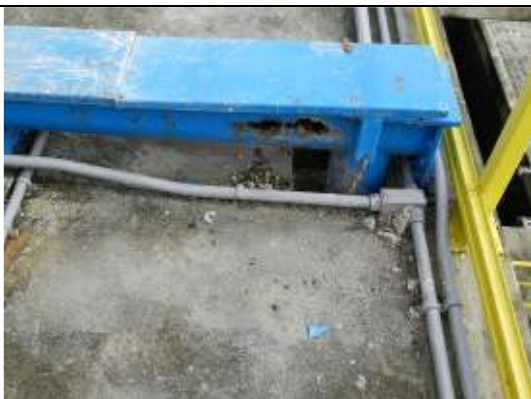
- **C3.15.** Necessidade de manutenção da calha transportadora de resíduos do tratamento preliminar (rosca) da ETE Mulembá II.
- **C3.16.** Um dos Tanques de aeração/decantação da ETE Mulembá I está danificado, necessitando de manutenção.

Figura 94 - Calha transportadora de resíduos do tratamento preliminar (rosca) da ETE Mulembá II danificada.

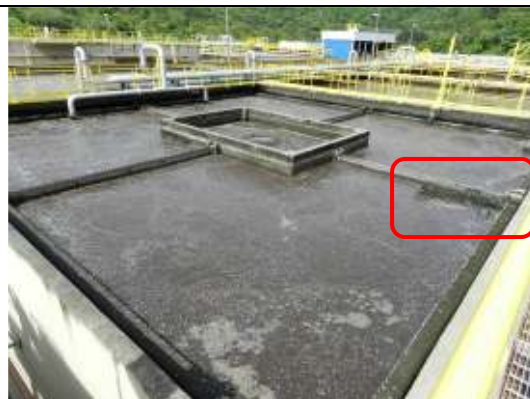
Figura 95 - Tanque de aeração/decantação da ETE Mulembá I danificado.

**Determinação D3** – A CESAN deve realizar a operação e manutenção adequada das unidades integrantes do sistema de esgotamento sanitário, visando corrigir as não conformidades descritas na constatação C3.

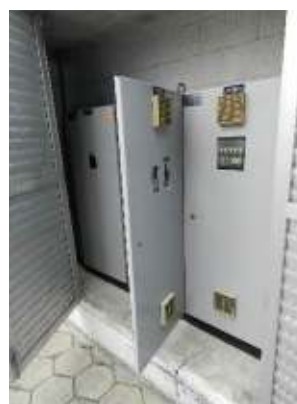
Figura 99 - Ausência de sinalização de risco na EEEB 4C.

**Determinação D4** – A CESAN deve prover as áreas de risco de instalações com sinalização de risco e/ou avisos de advertência de forma adequada à visualização de terceiros, visando corrigir as não conformidades descritas na constatação C4.

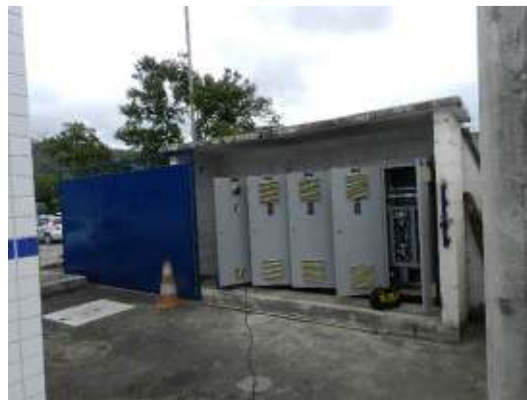
Figura 101 – Ausência de sinalização de risco na EEEB 3 (Bonfim).

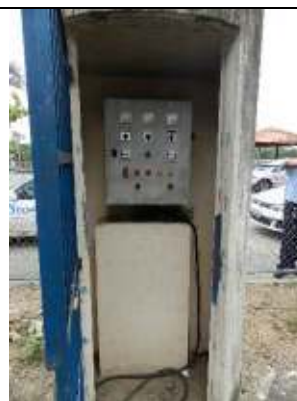
Figura 103 – Ausência de sinalização de risco na EEEB Santa Marta – Mangue Seco (PMV).

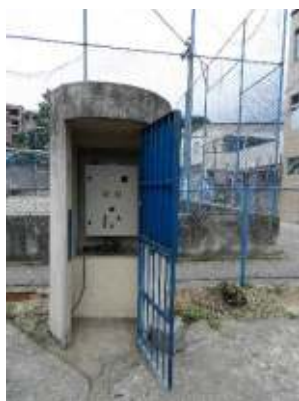
Figura 104 – Ausência de sinalização de risco na EEEB Joana D'Arc (PMV).

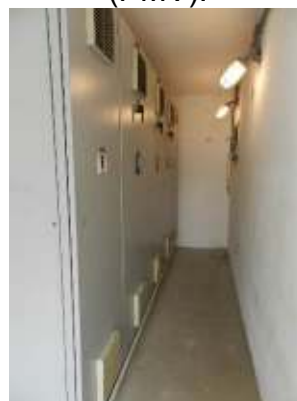
Figura 105 - Ausência de sinalização de risco na EEEB 5 (Joana D'Arc).

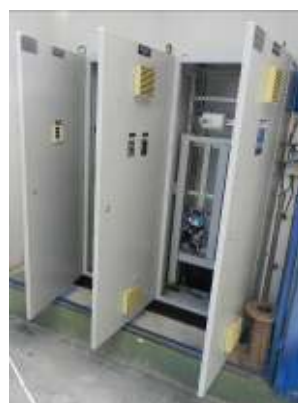
Figura 107 - Ausência de sinalização de risco na EEEB B (Flexibrás).

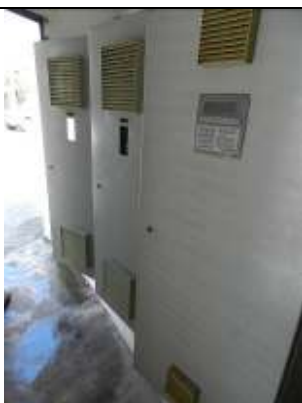
Figura 108 - Ausência de sinalização de risco na EEEB C (Parque Moscoso).

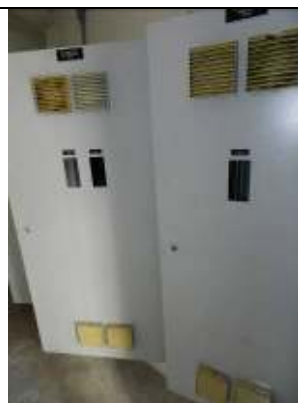
Figura 109 - Ausência de sinalização de risco na EEEB D (Fames).

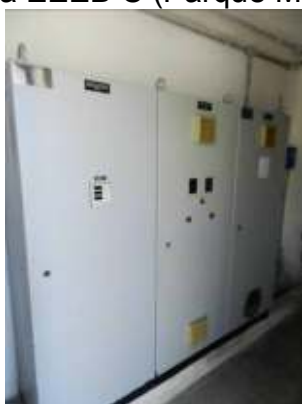
Figura 110 - Ausência de sinalização de risco na EEEB 1B (Dom Bosco).

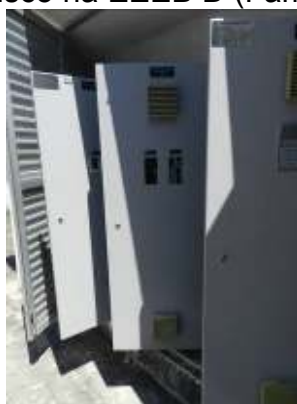
Figura 111 - Ausência de sinalização de risco na EEEB 1A (Ilha de Santa Maria).

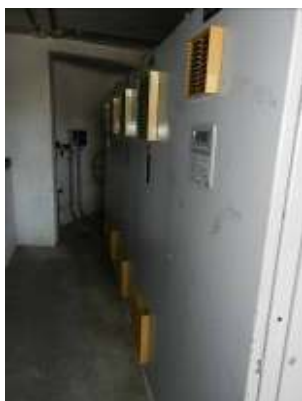
Figura 112 - Ausência de sinalização de risco na EEEB 2 (Jucutuquara).

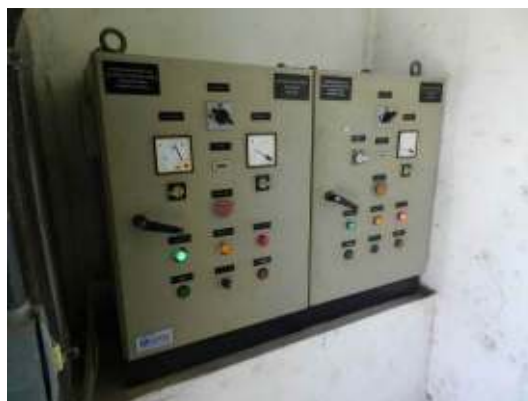
Figura 113 - Ausência de sinalização de risco na EEEB EEVT 03A (Horto-Consolação).

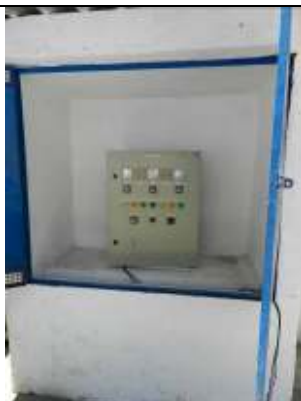
Figura 114 - Ausência de sinalização de risco na EEEB Jesus de Nazaré I (PMV).

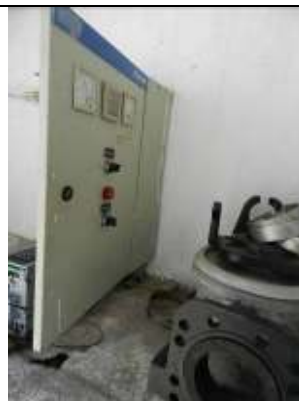
Figura 115 - Ausência de sinalização de risco na EEEB Jesus de Nazaré II (PMV).

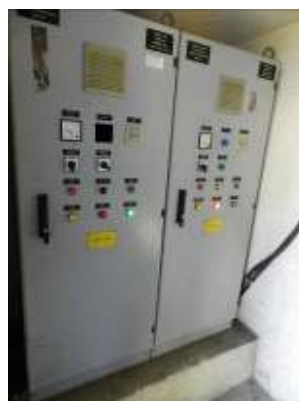
Figura 117 - Ausência de sinalização de risco na EEEB EEVT 03 (CREA).

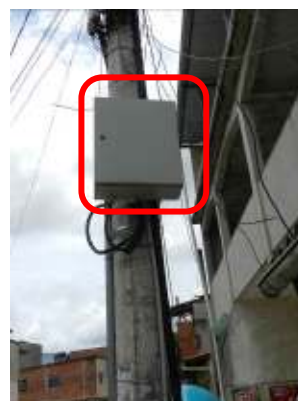
Figura 119 - Ausência de sinalização de risco na EEEB A1.

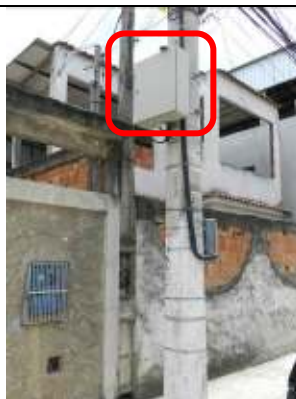
Figura 120 - Ausência de sinalização de risco na EEEB B1.

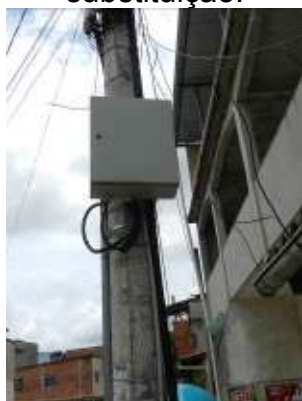
Figura 127 - Dificuldade de acesso ao painel de comando da EEEB A1.

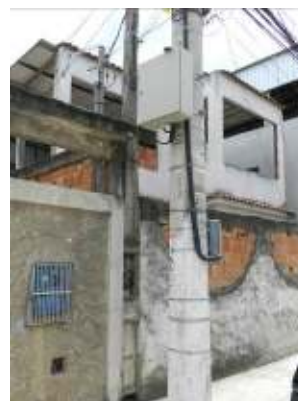
Figura 128 - Dificuldade de acesso ao painel de comando da EEEB B1.

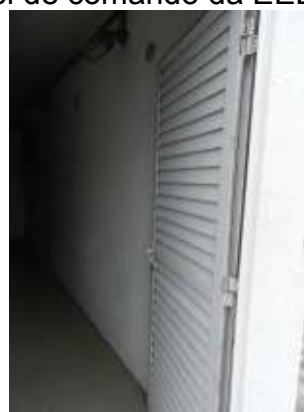
Figura 130 - Ausência de iluminação adequada na EEEB 5 (Joanna D'Arc).

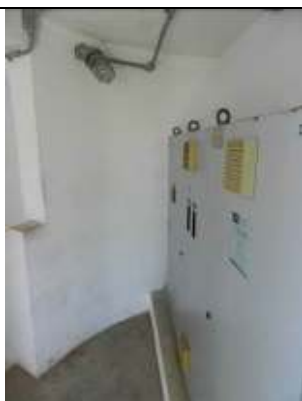
Figura 131 - Ausência de iluminação adequada na EEEB A (Tancredão).

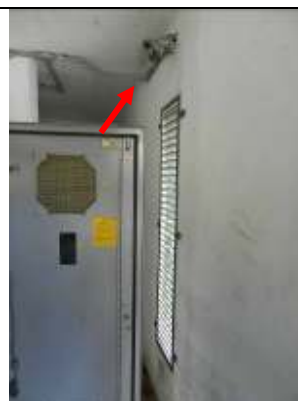
Figura 132 - Ausência de iluminação adequada na EEEB C (Parque Moscoso).

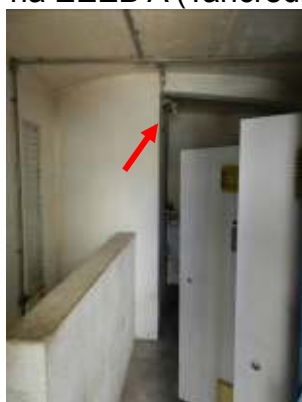
Figura 133 - Ausência de iluminação adequada na EEEB D (Fames).

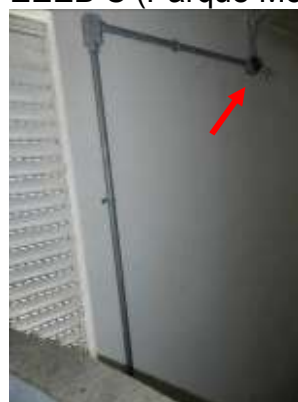
Figura 134 - Ausência de iluminação adequada na EEEB 1B (Dom Bosco).

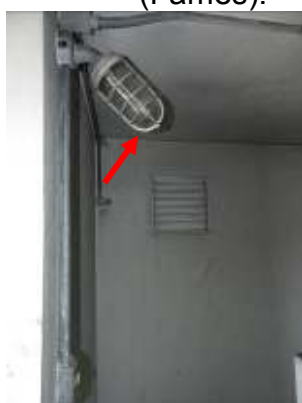
Figura 135 - Ausência de iluminação adequada na EEEB 2 (Jucutuquara).

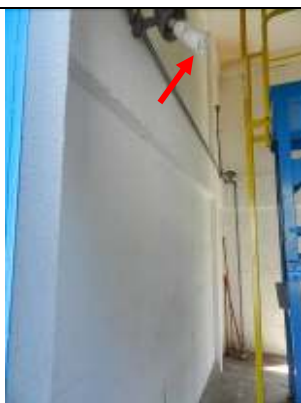
Figura 137 - Ausência de iluminação adequada na EEEB EEVT 05 (Centro de Convenções).

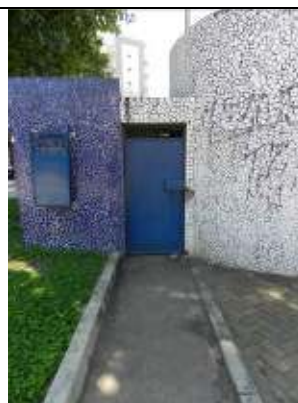
Figura 138 - Ausência de iluminação adequada na EEEB EEVT 03 (CREA).

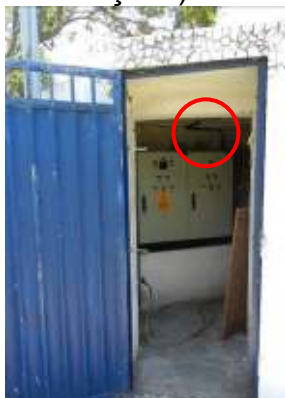
Figura 139 - Ausência de iluminação adequada na EEEB EEVT 03B (Peixaria).

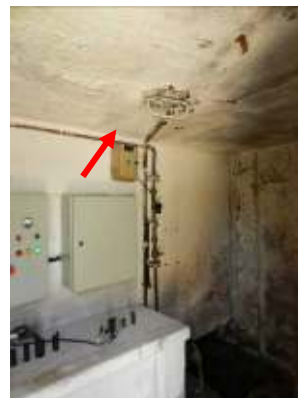
Figura 140 - Ausência de iluminação adequada na EEEB EEVT 02 (Praça do Papa).

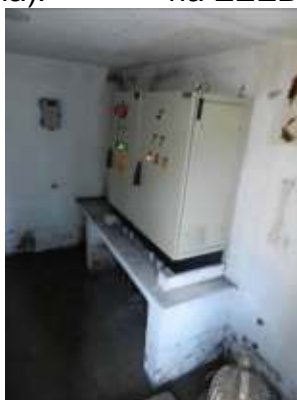
Figura 141 - Ausência de iluminação adequada na EEEB EEVT 03C (Praia do Canto).
