AGÊNCIA DE REGULAÇÃO DE SERVIÇOS  
PÚBLICOS DO ESPÍRITO SANTO

**RELATÓRIO DE FISCALIZAÇÃO**  
**RF/DS/GSB/106/2020**  
**(Processo:87350068)**

Município: Vitória  
Assunto: Fiscalização do Sistema de Esgotamento  
Sanitário (Bloco 4)

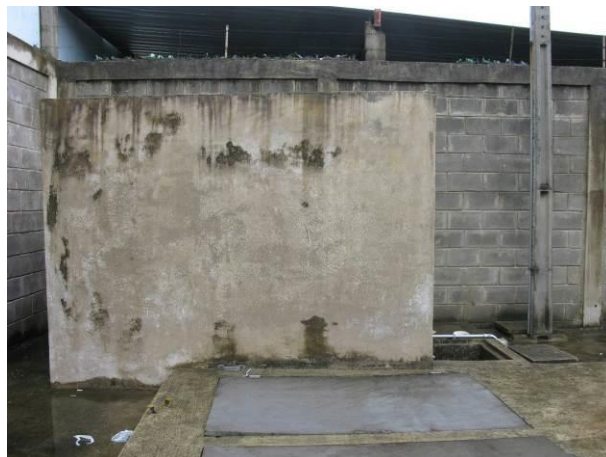
Figura 5 - EEEB 6.4.

**CONSTATAÇÃO C2:** Biofiltro não funciona nas seguintes unidades do S.E.S do município de Vitória: EEEB 7.8, EEEB 7.4, EEEB 7.5, EEEB 6.4, EEEB 6.2, EEEB 6.1, EEEB 1B – Dom Bosco, EEEB 1A, EEEB 3 Bonfim, EEEB-4C, EEEB Ilha do Boi III, EEEB Ilha do Boi II, EEEB Ilha do Boi I, EEEB Ilha do Frade IV, EEEB Ilha do Frade V, EEEB Ilha do Frade III, EEEB 6.3, EEEB EEVT 03C – Pça dos Namorados, EEEB 5, EEEB 4B, EEEB Ilha do Frade II, EEEB Ilha do Frade I e EEEB 7.2.

**Determinação D2:** A Cesan deve realizar operação e manutenção adequada das unidades integrantes dos sistemas de esgotamento sanitário, de acordo com as exigências dos regramentos vigentes.

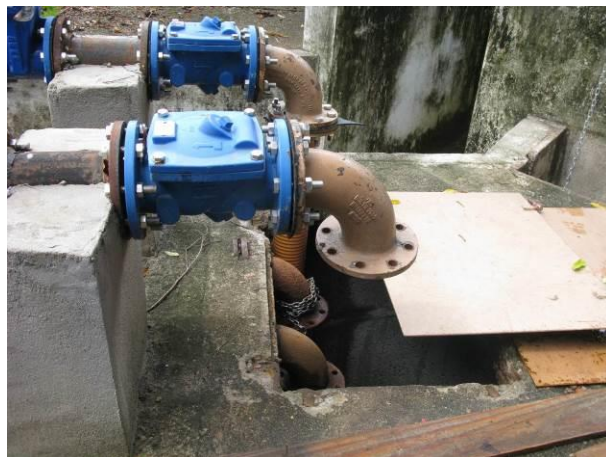
Figura 30 - EEEB Santa Teresa.

**CONSTATAÇÃO C3:** Poços de sucção sem fechamento completo e/ou com aberturas nas seguintes unidades do S.E.S do município de Vitória: EEEB Resistência II, EEEB Prainha, EEEB Itabira, EEEB 6.3.1, EEEB 6.2, EEEB Santa Teresa, EEEB Mangue Seco, EEEB Jardim da Penha e EEEB Jesus de Nazaré II.

**Determinação D3:** A Cesan deve realizar operação e manutenção adequada das unidades integrantes dos sistemas de esgotamento sanitário, de acordo com as exigências dos regramentos vigentes.

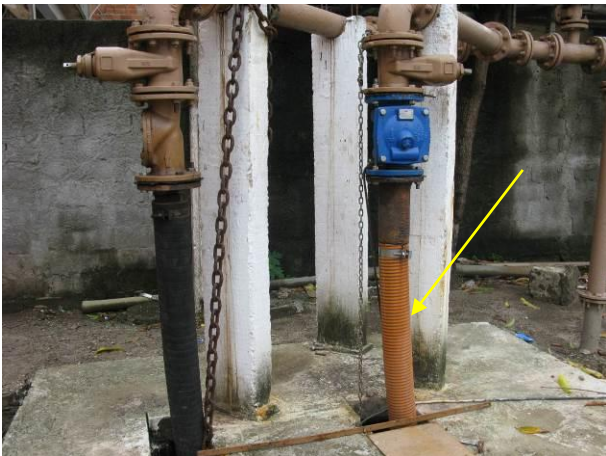
Figura 46 - EEEB Resistência II.

**CONSTATAÇÃO C5:** Tubulações instaladas provisoriamente nas seguintes unidades do S.E.S do município de Vitória: EEEB Resistência II e EEEB Santa Teresa.

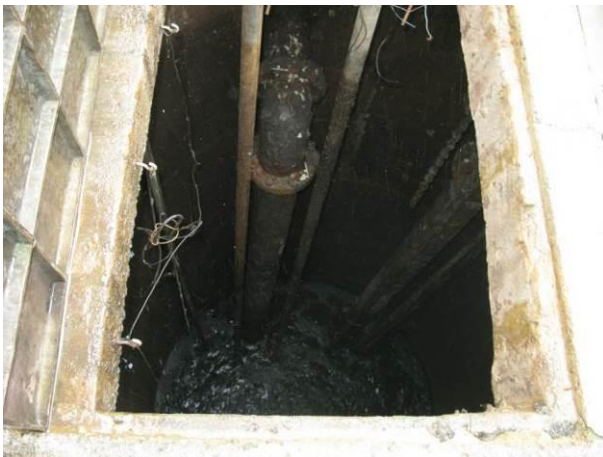
Figura 58 - EEEB 7.4.

**CONSTATAÇÃO C8:** Faltam bombas reserva nas seguintes unidades do S.E.S. do município de Vitória: EEEB 7.4, EEEB 6.2, EEEB Santa Teresa, EE Drenagem PMV, EEEB Prainha, EEEB Joana D'Arc (PMV), EEEB EEVT 05 (Centro de Convenções), EEEB Jesus de Nazaré I e EEEB Ilha do Frade II.

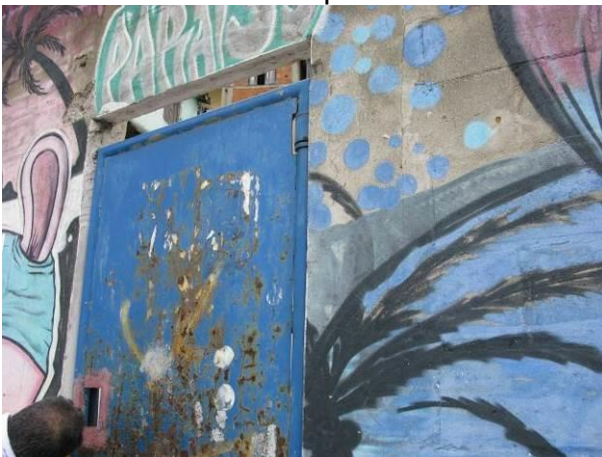
Figura 67 - EEEB Jesus de Nazaré II.

**CONSTATAÇÃO C9:** Faltam identificações nas seguintes unidades do S.E.S. do município de Vitória: ETE Grande Vitória e EEEB Jesus de Nazaré II.

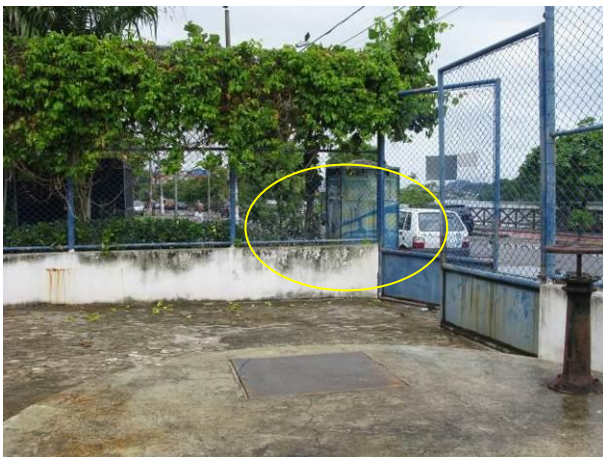
Figura 73 - EEEB 6.3.

**CONSTATAÇÃO C11:** Falta de isolamento e/ou o isolamento está comprometido nas seguintes unidades do S.E.S. do município de Vitória: EEEB 6.3, EEEB EEVT 02 – Cruz do Papa, EEEB Ilha do Boi III, EEEB Ilha do Frade II, EEEB Ilha do Frade IV, EEEB EEVT 03C – Praça dos Namorados, EEEB 6.2 e EEEB EEVT 03 Crea.

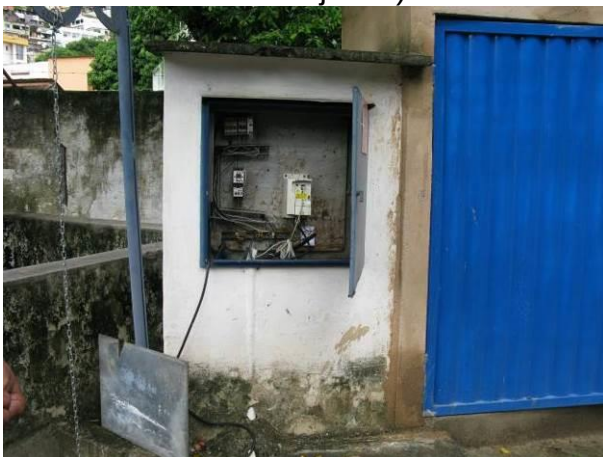
Figura 81 - EEEB Santa Teresa.

**CONSTATAÇÃO C12:** Mau estado de conservação das seguintes unidades do S.E.S. do município de Vitória: EEEB Santa Teresa (quadro elétrico), EEEB EEVT-03A Horto (estrutura interna/portão), EEEB Maria Ortiz (blocos de apoio), EEEB EEVT 02 - Cruz do Papa (portão), EEEB 3 Bonfim (porta), EEEB EEE-4C (exaustor e bloco de apoio do barrilete), EEEB Ilha do Boi II (quadro elétrico), EEEB Ilha do Boi I (portão do abrigo do painel), EEEB Ilha do Frade II (quadro elétrico) e EEEB Ayrton Senna (tubulações enferrujadas).

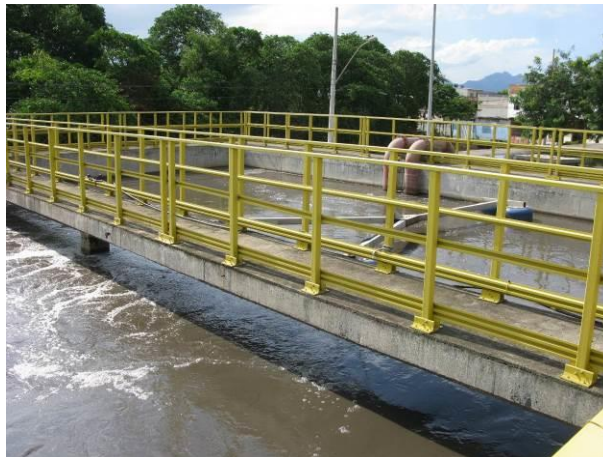
Figura 96 - ETE Grande Vitória

**CONSTATAÇÃO C16:** Aerador com defeito na ETE Grande Vitória.

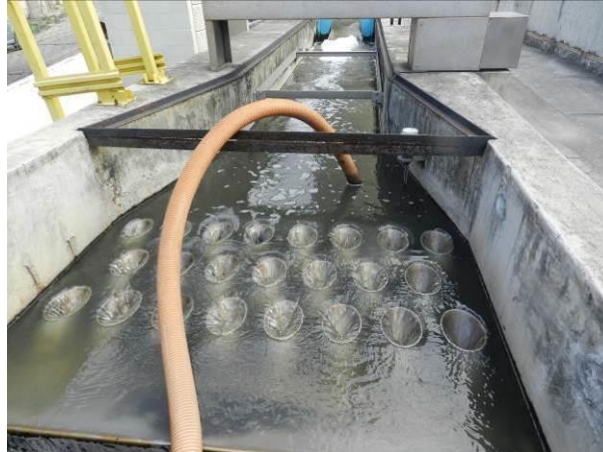
Figura 97 - ETE Grande Vitória

**CONSTATAÇÃO C17:** Ultra violeta desativado na ETE Grande Vitória.
