**AGÊNCIA REGULADORA DE SANEAMENTO BÁSICO E INFRAESTRUTURA
VIÁRIA – ARSI
DIRETORIA TÉCNICA – DT
GERÊNCIA DE REGULAÇÃO DO SANEAMENTO BÁSICO E INFRAESTRUTURA
VIÁRIA– DT/GSI**

PARECER TÉCNICO SÍNTESE – PT/DT/GSI/SAN Nº 013/2016

ASSUNTO: Análise do atendimento às constatações do Termo de Notificação – TN/DT/GRS 012/2015 – SES de Hélio Ferraz e Furnas, Serra.

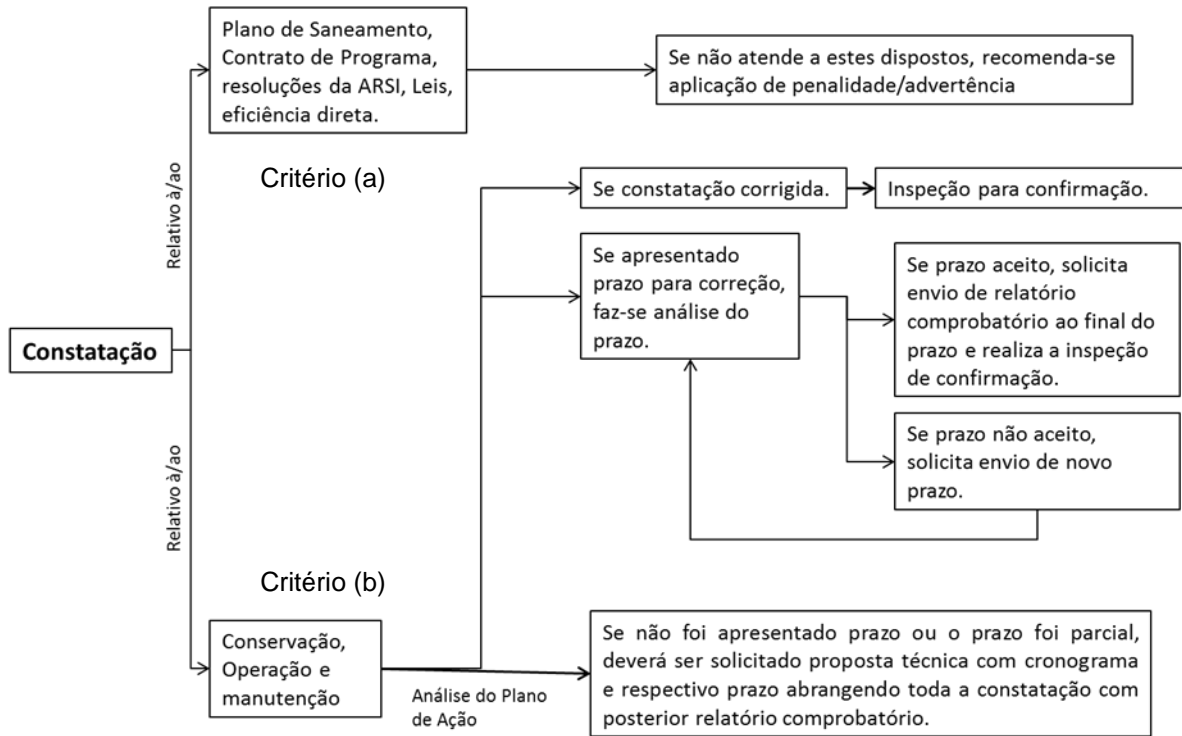
A Figura 1 a seguir apresenta de forma esquemática o critério empregado pela equipe da GRS para análise da resposta da Cesan às constatações apontadas no Termo de Notificação:

Figura 1 - Esquema para avaliação das respostas da Cesan às constatações elencadas no Termo de Notificação TN/DT/GRS Nº012/2015
