**AGÊNCIA DE REGULAÇÃO DE SERVIÇOS PÚBLICOS DO ESPÍRITO SANTO –
ARSP
DIRETORIA DE SANEAMENTO BÁSICO E INFRAESTRUTURA VIÁRIA - DS
GERÊNCIA DE SANEAMENTO BÁSICO – GSB**

PARECER TÉCNICO SÍNTESE – PT/DS/GSB/Nº 016/2017

ASSUNTO: Análise do atendimento das recomendações do Termo de Notificação – TN/DS/GSB/003/2016 – Fiscalização da prestação de serviços de abastecimento de água, esgotamento sanitário e atendimento comercial de Santa Teresa.

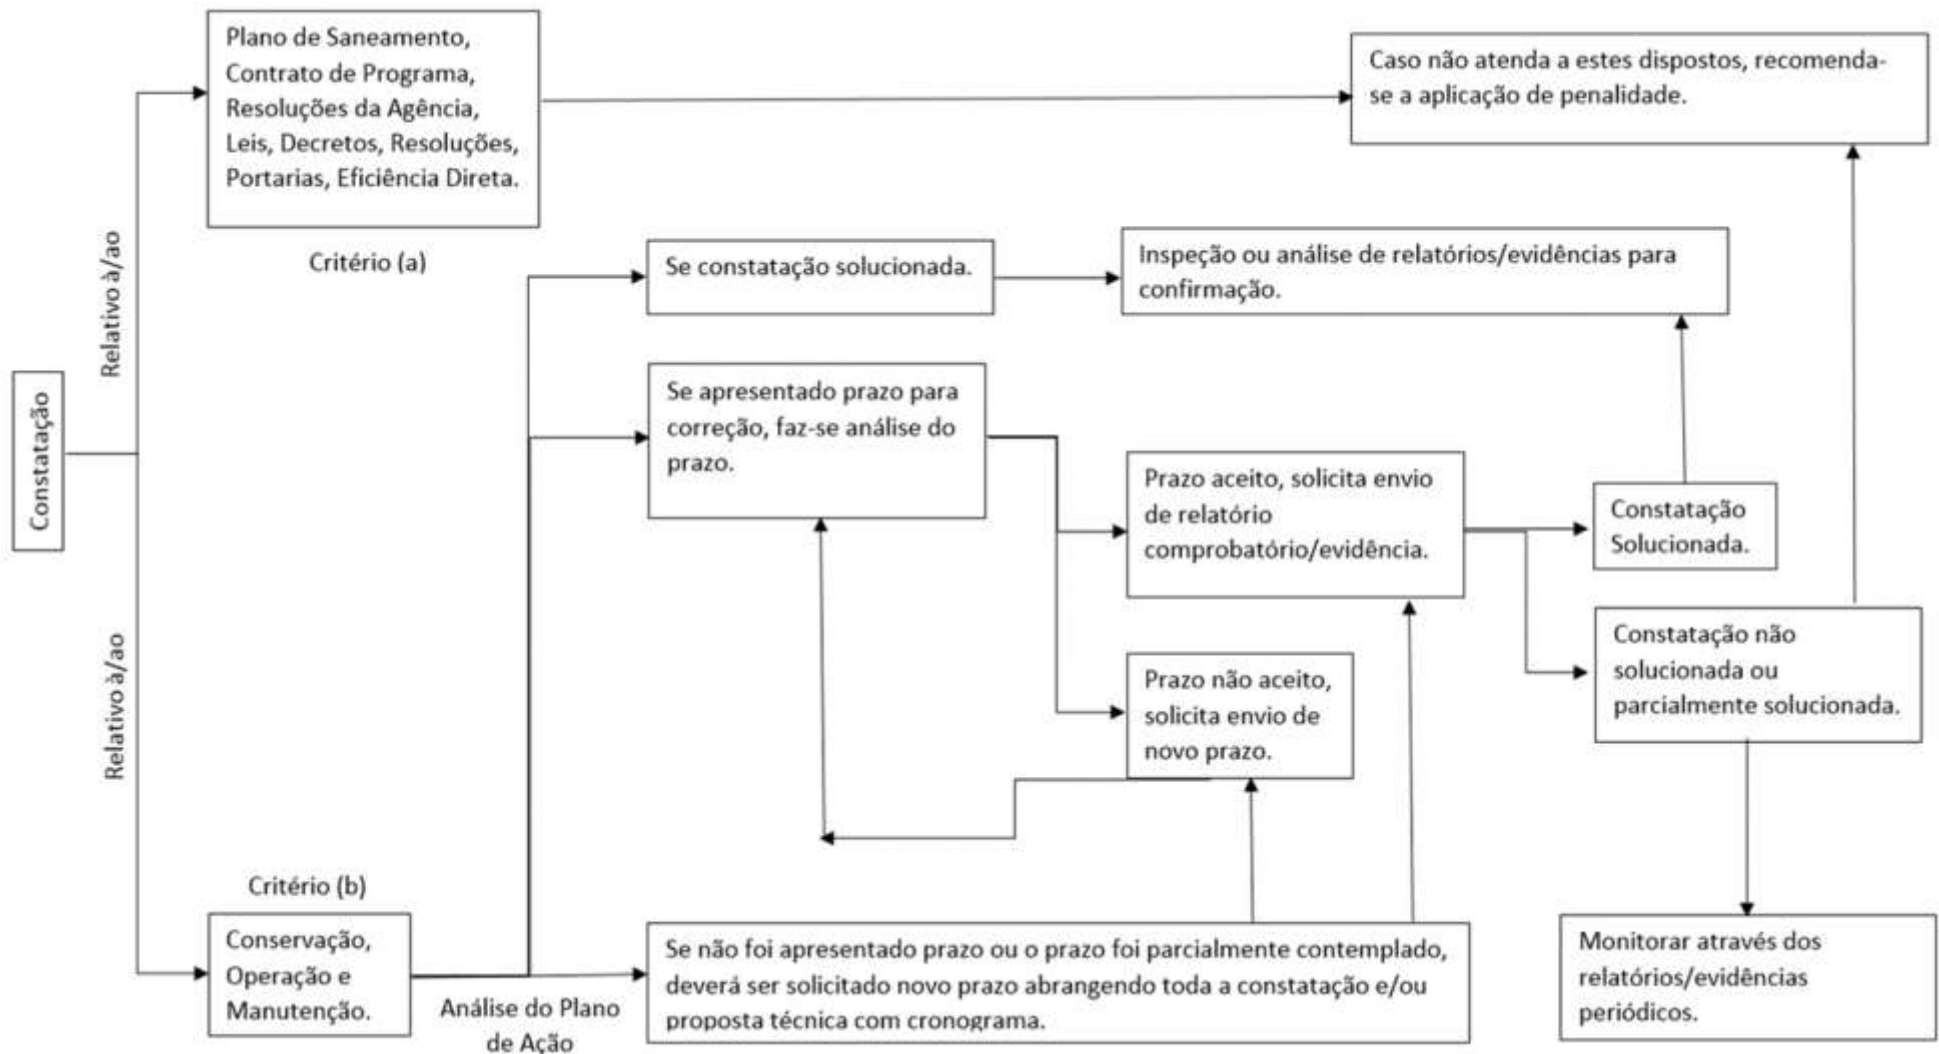
A Figura 1 a seguir apresenta de forma esquemática o critério a ser empregado pela equipe da GSB na análise da resposta/plano de ação do prestador de serviços frente às constatações apontadas no Termo de Notificação:

Figura 1 - Esquema para avaliação das respostas e/ou plano de ação apresentados pelo prestador de serviços frente às constatações elencadas nos Termos de Notificação.
