**AGÊNCIA DE REGULAÇÃO DE SERVIÇOS PÚBLICOS DO ESPÍRITO SANTO –  
ARSP  
DIRETORIA DE SANEAMENTO BÁSICO E INFRAESTRUTURA VIÁRIA - DS  
GERÊNCIA DE SANEAMENTO BÁSICO – GSB**

**PARECER TÉCNICO – PT/DS/GSB 019/2017**

**ASSUNTO:** Análise das questões técnicas apresentadas pela Cesan na defesa prévia (Ofício PR/005/036/2017) do termo de notificação TN/DS/GSB 001/2017 - Denúncia recebida na agência a respeito da ausência de operadores nas Estações de Tratamento de Esgoto do município da Serra.

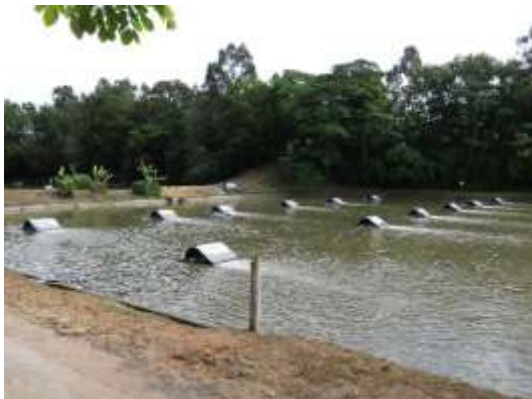
**Figura 1 - Aeradores - ETE Laranjeiras.**

Por fim, no relatório de fiscalização específica (RFE/DS/GSB/001/2017) foi mencionado que os aeradores das ETEs Laranjeiras e Valparaíso estavam em processo de manutenção com previsão de restabelecimento do sistema de aeração em 06 de Janeiro de 2017. Embora a prestadora de serviços não tenha apresentado evidências a respeito deste item, foi realizada no dia 11 de julho de 2017 vistoria às ETEs Laranjeiras e Valparaíso, constatando que os respectivos aeradores estavam em operação (Figura 1 e Figura 2).

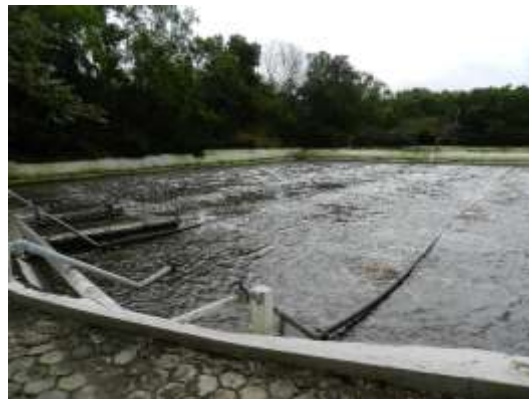
**Figura 2 - Aeradores - ETE Valparaíso.**
