AGÊNCIA DE REGULAÇÃO DE SERVIÇOS
PÚBLICOS DO ESPÍRITO SANTO

RELATÓRIO DE FISCALIZAÇÃO RF/DS/GSB/030/2020

Município: Atílio Vivácqua
Assunto: Fiscalização do Sistema de Abastecimento
de Água (Bloco 3)

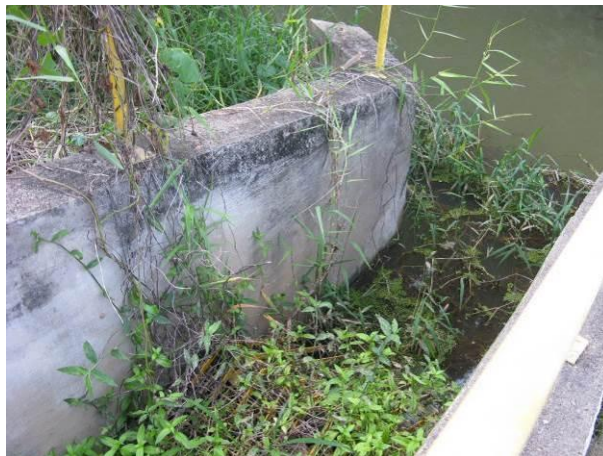
Figura 1 - Canal de Captação.

CONSTATAÇÃO C1: Presença de muita vegetação no canal de captação e no tratamento preliminar do Ribeirão Sumidouro.

Não conformidade NC1 – Inciso IV do Artigo 14º da Resolução nº 018, de 30/05/2018 Deixar de realizar operação e manutenção adequada das unidades integrantes dos

Determinação D1: A Cesan deve realizar operação e manutenção adequada das unidades integrantes dos sistemas de abastecimento de água, de acordo com as exigências dos regramentos vigentes.

Prazo para atendimento: 30 dias.

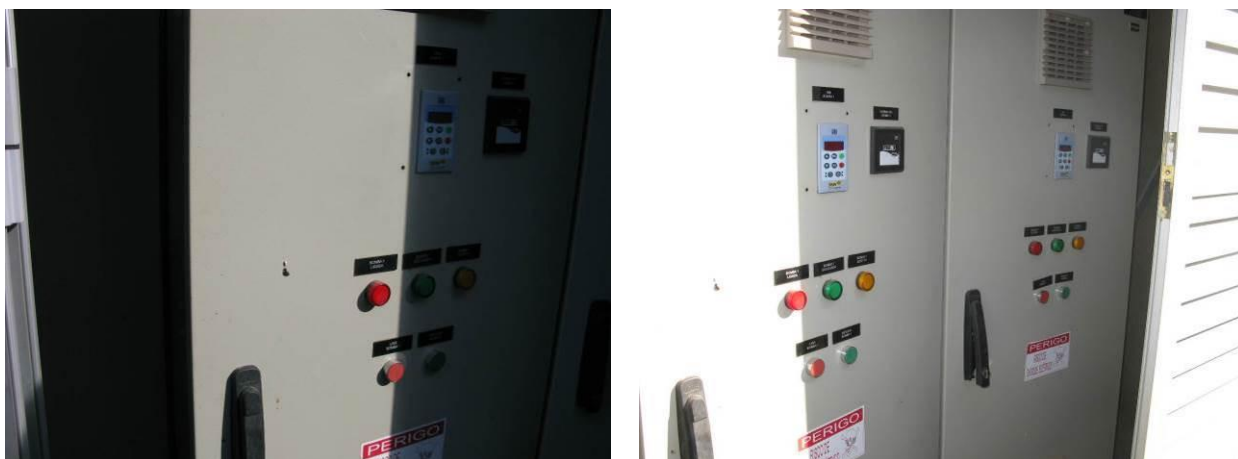
Figura 2 - Quadro elétrico/comando.

CONSTATAÇÃO C2: Quadro elétrico/comando não fecha completamente na EEAB da captação do Ribeirão Sumidouro.

Não conformidade NC2 – Inciso IV do Artigo 14º da Resolução nº 018, de 30/05/2018. Deixar de realizar operação e manutenção adequada das unidades integrantes dos sistemas de abastecimento de água e/ou esgotamento sanitário, de acordo com as exigências dos regramentos vigentes.

Determinação D2: A Cesan deve realizar operação e manutenção adequada das

unidades integrantes dos sistemas de abastecimento de água, de acordo com as exigências dos regramentos vigentes.

Prazo para atendimento: 90 dias.

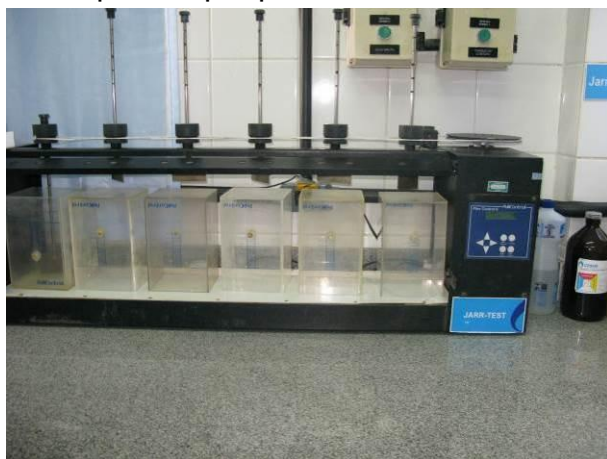
Figura 3 - Jar Test.

CONSTATAÇÃO C3: Jar Test parado por problemas técnicos na ETA Atílio Vivacqua.

Não conformidade NC3 - Inciso XVI do Artigo 13º da Resolução nº 018, de 30/05/2018. Deixar de manter os laboratórios de análises físico-químicas e microbiológicas em condições de organização e limpeza, com adequado armazenamento e conservação dos produtos químicos e/ou reagentes e equipamentos calibrados.

Determinação D3: A Cesan deve manter os laboratórios de análises físico-químicas e microbiológicas em condições de organização e limpeza, com adequado armazenamento e conservação dos produtos químicos e/ou reagentes e equipamentos calibrados.

Prazo para atendimento: 60 dias.

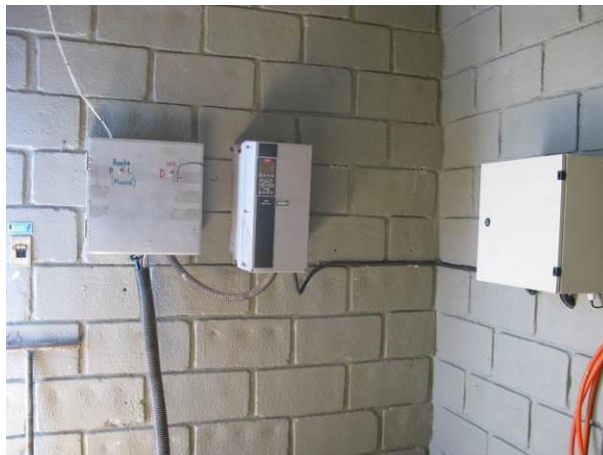
Figura 4 - Booster 02 – Alto Niterói.

CONSTATAÇÃO C4: Ausência de iluminação no Booster 02 – Alto Niterói.

Não conformidade NC4 – Inciso III do Artigo 14º da Resolução nº 018, de 30/05/2018: Deixar de cumprir as normas técnicas, os procedimentos e/ou requisitos estabelecidos em regramento vigente para a implantação de todas as infraestruturas necessárias para a adequada prestação de serviços de abastecimento de água e de esgotamento sanitário.

Determinação D4: A Cesan deve cumprir as normas técnicas, os procedimentos e/ou requisitos estabelecidos em regramento vigente para a implantação de todas as infraestruturas necessárias para a adequada prestação de serviços de abastecimento de água.

Prazo para atendimento: 60 dias.

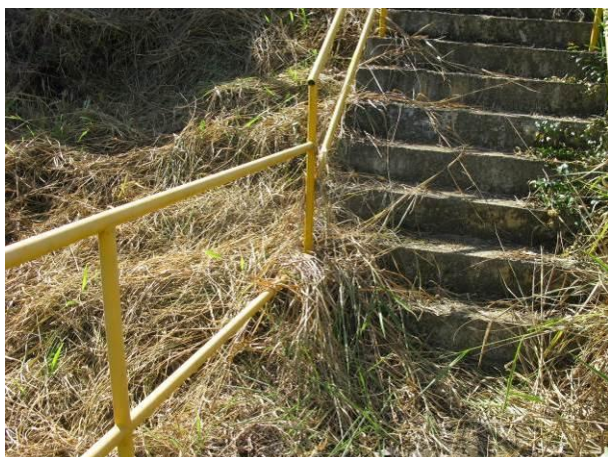
Figura 5 - Terreno do Reservatório da ETA Velha.

CONSTATAÇÃO C5: Excesso vegetação no terreno do Reservatório da ETA Velha, em caixa de inspeção no Reservatório Niterói e na unidade de tratamento dos efluentes da ETA Atilio Vivacqua.

Não conformidade NC5 – Inciso IV do Artigo 14º da Resolução nº 018, de 30/05/2018 Deixar de realizar operação e manutenção adequada das unidades integrantes dos sistemas de abastecimento de água e/ou esgotamento sanitário, de acordo com as exigências dos regramentos vigentes.

Determinação D5: A Cesan deve realizar operação e manutenção adequada das unidades integrantes dos sistemas de abastecimento de água, de acordo com as exigências dos regramentos vigentes.

Prazo para atendimento: 90 dias.

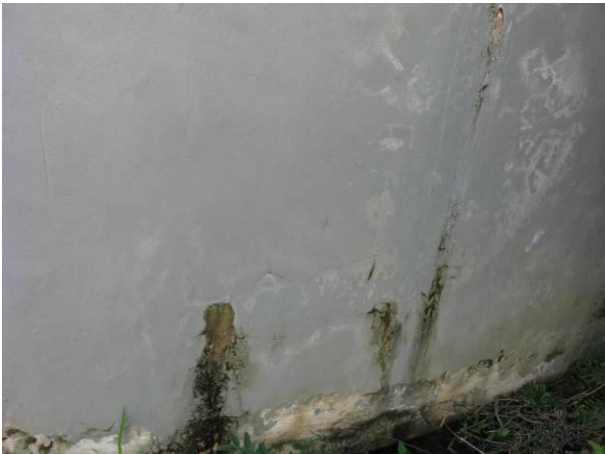
Figura 8 - Reservatório da ETA Velha.

CONSTATAÇÃO C6: Sinais de infiltração nos seguintes unidades do S.A.A. de Atílio Vivacqua: Reservatório da ETA Velha, Reservatório Niterói, Reservatório da ETA Nova e na estrutura física da ETA de Atílio Vivacqua..

Não conformidade NC6 – Inciso IV do Artigo 14º da Resolução nº 018, de 30/05/2018. Deixar de realizar operação e manutenção adequada das unidades integrantes dos sistemas de abastecimento de água e/ou esgotamento sanitário, de acordo com as exigências dos regramentos vigentes.

Determinação D6: A Cesan deve realizar operação e manutenção adequada das unidades integrantes dos sistemas de abastecimento de água, de acordo com as exigências dos regramentos vigentes.

Prazo para atendimento: 120 dias.

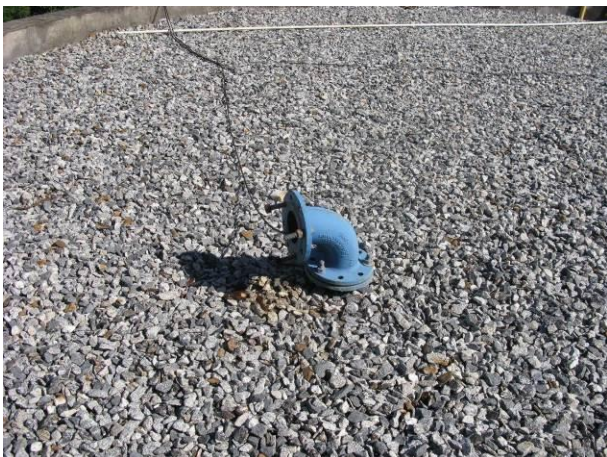
Figura 14 - Reservatório da ETA Velha.

CONSTATAÇÃO C7: Falta tela de proteção na abertura dos dutos de ventilação nas seguintes unidades do S.A.A. Atílio Vivacqua: Reservatório da ETA Velha, Reservatório Niterói e Reservatório da ETA Nova

Não conformidade NC7 – Inciso III do Artigo 14º da Resolução nº 018, de 30/05/2018. Deixar de cumprir as normas técnicas, os procedimentos e/ou requisitos estabelecidos em regramento vigente para a implantação de todas as infraestruturas necessárias para a adequada prestação de serviços de abastecimento de água e de esgotamento sanitário.

Determinação D7: A Cesan deve cumprir as normas técnicas, os procedimentos e/ou

requisitos estabelecidos em regramento vigente para a implantação de todas as infraestruturas necessárias para a adequada prestação de serviços de abastecimento de água.

Prazo para atendimento: 60 dias.

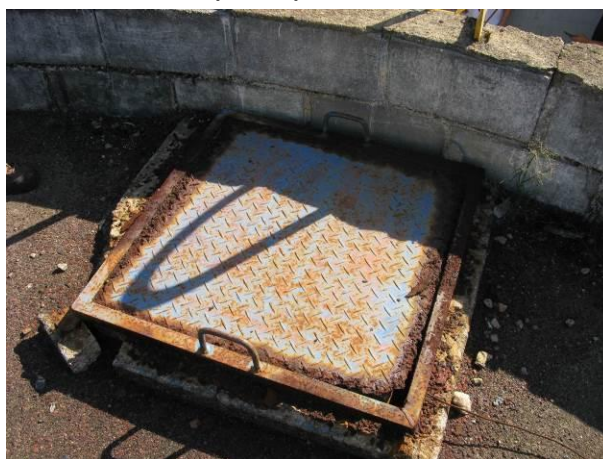
Figura 17 - Reservatório Niterói.

CONSTATAÇÃO C8: Corrosão na tampa superior do reservatório Niterói.

Não conformidade NC8 – Inciso IV do Artigo 14º da Resolução nº 018, de 30/05/2018. Deixar de realizar operação e manutenção adequada das unidades integrantes dos sistemas de abastecimento de água e/ou esgotamento sanitário, de acordo com as exigências dos regramentos vigentes.

Determinação D8: A Cesan deve realizar operação e manutenção adequada das unidades integrantes dos sistemas de abastecimento de água, de acordo com as exigências dos regramentos vigentes.

Prazo para atendimento: 90 dias.

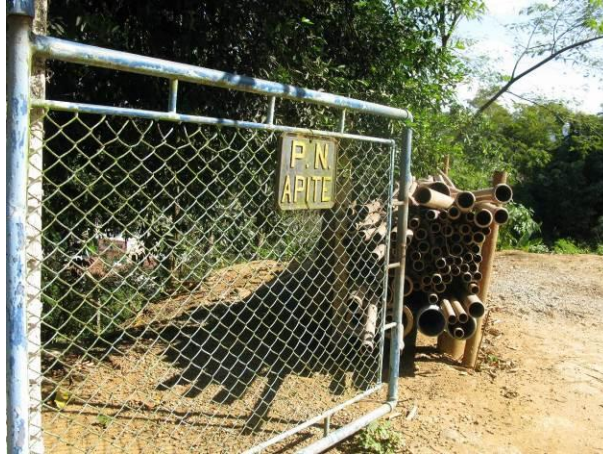
Figura 18 - Reservatório da ETA Velha.

CONSTATAÇÃO C9: Ausência de placas de identificação do Reservatório da ETA Velha.

Não conformidade NC9 – Inciso V do Artigo 11º da Resolução nº 018, de 30/05/2018. Deixar de identificar as unidades operacionais e instalações pertencentes ao sistema de abastecimento de água e esgotamento sanitário, inclusive quanto ao horário de funcionamento dos postos de atendimento ao usuário.

Determinação D9: A Cesan deve identificar as unidades operacionais e instalações pertencentes ao sistema de abastecimento de água.

Prazo para atendimento: 90 dias.

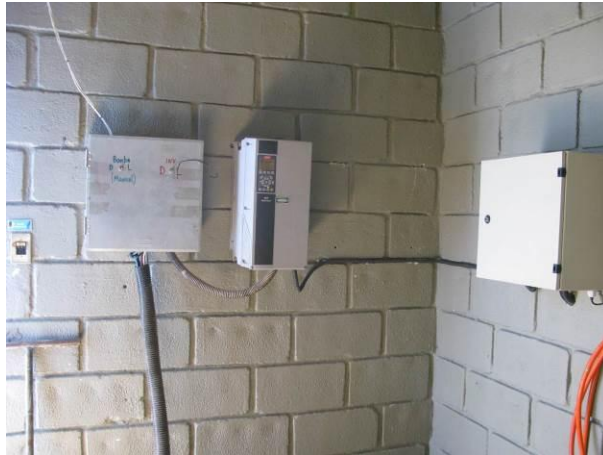
Figura 19 - Booster 02 – Alto Niterói.

CONSTATAÇÃO C10: Ausência de sinalização contra choque elétrico nas seguintes unidades do S.A.A. Atílio Vivacqua: Booster 02 – Alto Niterói.

Não conformidade NC10 – Inciso VI do Artigo 11º da Resolução nº 018, de 30/05/2018. Deixar de prover as áreas de risco das instalações com sinalização de risco e/ou avisos de advertência de forma adequada à visualização de terceiros.

Determinação D10: A Cesan deve prover as áreas de risco das instalações com sinalização de risco e/ou avisos de advertência de forma adequada à visualização de terceiros.

Prazo para atendimento: 90 dias.

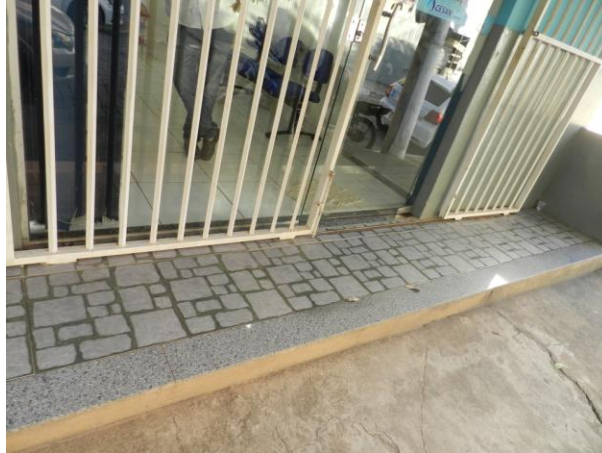
Figura 21 - Escritório de Atendimento de Atílio Vivacqua.

CONSTATAÇÃO C12: Ausência de rampa de acessibilidade ao Escritório de Atendimento de Atílio Vivacqua.

Não conformidade NC12 – Inciso II do Artigo 13º da Resolução nº 018, de 30/05/2018. Não dispor de estrutura e recursos humanos adequados para atendimento aos usuários, nas formas e condições do regramento vigente.

Determinação D12: A Cesan deve dispor de estrutura e recursos humanos adequados para atendimento aos usuários, nas formas e condições do regramento vigente.

Prazo para atendimento: 120 dias.
