## **RELATÓRIO DE FISCALIZAÇÃO RF/DS/GSB/085/2020**

**Município:** Dores do Rio Preto

**Assunto:** Fiscalização do Sistema de Abastecimento  
de Água (Bloco 3)

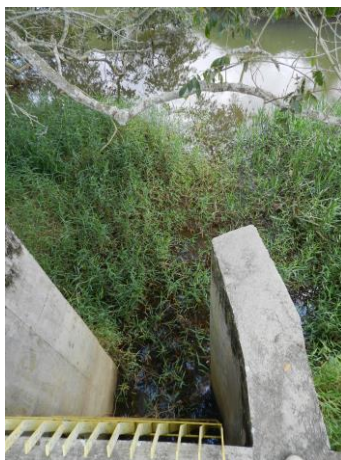
Figura 1 - Captação do Rio Preto.

**CONSTATAÇÃO C1:** Há excesso de vegetação no gradeamento da Captação do Rio Preto no S.A.A. de Dores do Rio Preto.

**Não conformidade NC1** – Artigo 14, inciso IV, da Resolução ARSP 018 de 30/05/2018. Deixar de realizar operação e manutenção adequada das unidades integrantes dos sistemas de abastecimento de água e/ou esgotamento sanitário, de acordo com as exigências dos regramentos vigentes.

**Determinação D1:** A Cesan deve realizar operação e manutenção adequada das unidades integrantes dos sistemas de abastecimento de água, de acordo com as exigências dos regramentos vigentes.

**Prazo para atendimento:** 30 dias.

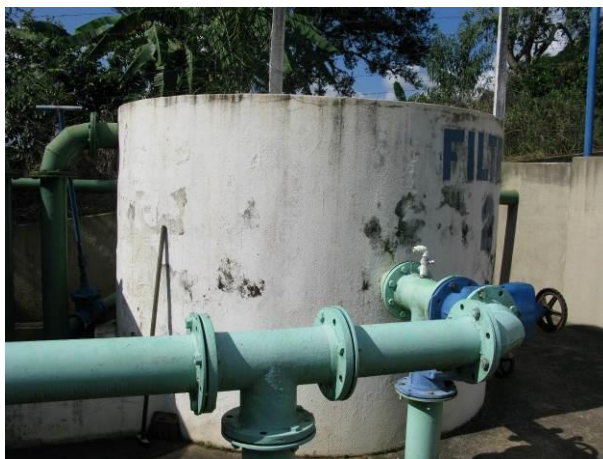
Figura 2 - ETA Dores do Rio Preto.

**CONSTATAÇÃO C2:** Ausência de escada de acesso adequada aos Filtros da ETA Dores do Rio Preto.

**Não conformidade NC2** – Artigo 14, inciso IV, da Resolução ARSP 018 de 30/05/2018. Deixar de realizar operação e manutenção adequada das unidades integrantes dos sistemas de abastecimento de água e/ou esgotamento sanitário, de acordo com as exigências dos regramentos vigentes.

**Determinação D2:** A Cesan deve realizar operação e manutenção adequada das unidades integrantes dos sistemas de abastecimento de água, de acordo com as exigências dos regramentos vigentes.

**Prazo para atendimento:** 120 dias.

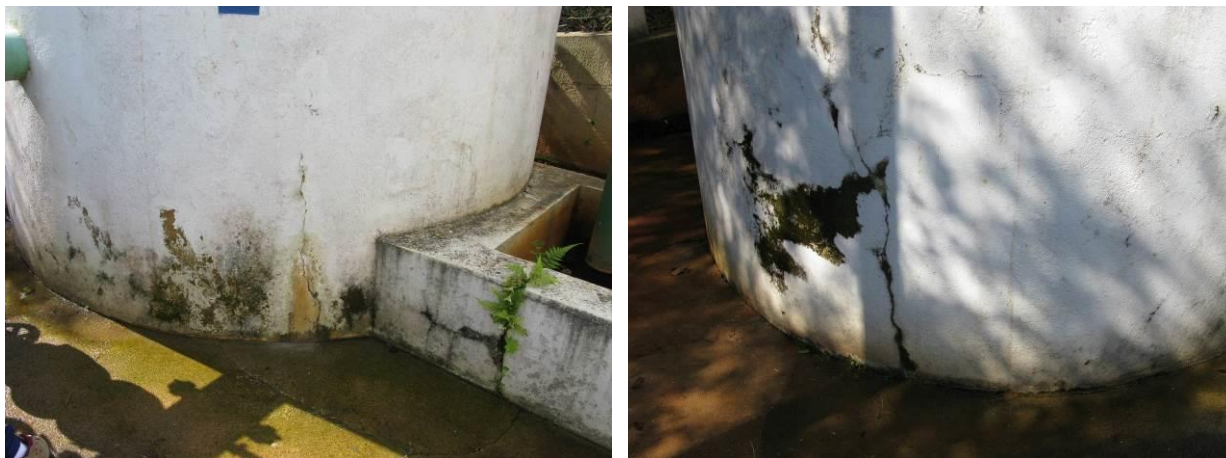
Figura 3 - Filtros da ETA de Dores do Rio Preto

**CONSTATAÇÃO C3:** Há infiltrações visíveis em rachaduras nos filtros da ETA de Dores do Rio Preto.

**Não conformidade NC3** – Artigo 14, inciso IV, da Resolução ARSP 018 de. 30/05/2018. Deixar de realizar operação e manutenção adequada das unidades integrantes dos sistemas de abastecimento de água e/ou esgotamento sanitário, de acordo com as exigências dos regramentos vigentes.

**Determinação D3:** A Cesan deve realizar operação e manutenção adequada das unidades integrantes dos sistemas de abastecimento de água, de acordo com as exigências dos regramentos vigentes.

**Prazo para atendimento:** 120 dias.

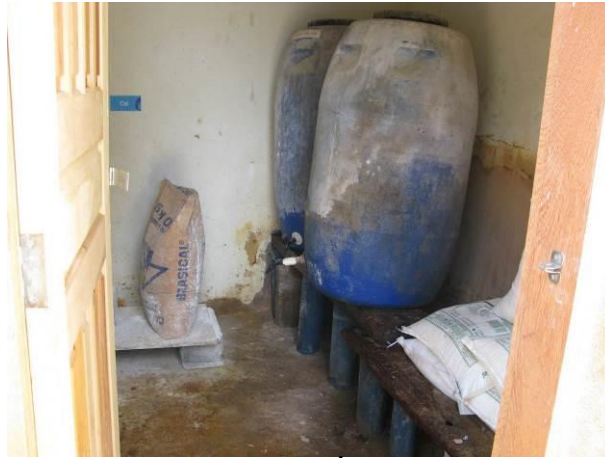
Figura 4 - Tanque de Ácido Fluorsilícico.

**CONSTATAÇÃO C4:** Faltam tanques de contenções em torno dos reservatórios de Ácido Fluorsilícico na ETA Dores do Rio Preto.

**Não conformidade NC4** – Artigo 14, inciso IV, da Resolução ARSP 018 de. 30/05/2018. Deixar de realizar operação e manutenção adequada das unidades integrantes dos sistemas de abastecimento de água e/ou esgotamento sanitário, de acordo com as exigências dos regramentos vigentes.

**Determinação D4:** A Cesan deve realizar operação e manutenção adequada das unidades integrantes dos sistemas de abastecimento de água, de acordo com as exigências dos regramentos vigentes.

**Prazo para atendimento:** 120 dias.

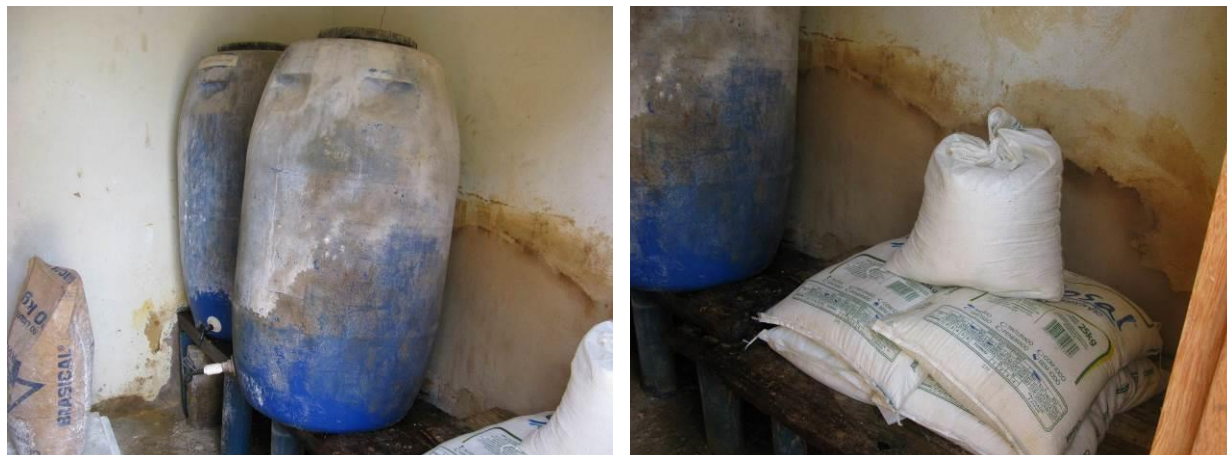
Figura 5 - ETA de Dores do Rio Preto.

**CONSTATAÇÃO C5:** Mau estado de conservação da edificação onde são guardados tonéis e sacarias de produtos químicos da ETA de Dores do Rio Preto e com ventilação precária.

**Não conformidade NC5** – Artigo 14, inciso IV, da Resolução ARSP 018 de 30/05/2018. Deixar de realizar operação e manutenção adequada das unidades integrantes dos sistemas de abastecimento de água e/ou esgotamento sanitário, de acordo com as exigências dos regramentos vigentes.

**Determinação D5:** A Cesan deve realizar operação e manutenção adequada das unidades integrantes dos sistemas de abastecimento de água, de acordo com as exigências dos regramentos vigentes.

**Prazo para atendimento:** 120 dias.

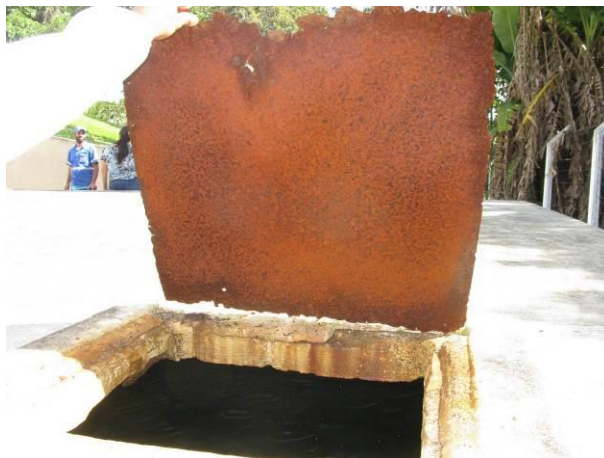
Figura 6 - Reservatório ETA de Dores do Rio Preto.

**CONSTATAÇÃO C6:** Tampa do reservatório de 60m<sup>3</sup> enferrujada da ETA de Dores do Rio Preto.

**Não conformidade NC6** – Artigo 14, inciso IV, da Resolução ARSP 018 de 30/05/2018. Deixar de realizar operação e manutenção adequada das unidades integrantes dos sistemas de abastecimento de água e/ou esgotamento sanitário, de acordo com as exigências dos regramentos vigentes.

**Determinação D6:** A Cesan deve realizar operação e manutenção adequada das unidades integrantes dos sistemas de abastecimento de água, de acordo com as exigências dos regramentos vigentes.

**Prazo para atendimento:** 90 dias.

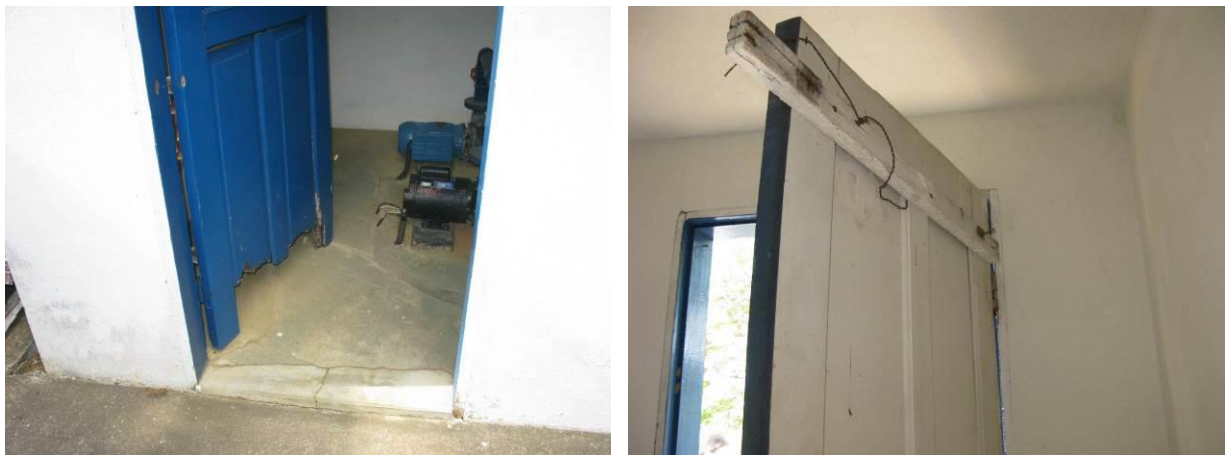
Figura 7 - Porta de acesso à EEAT da ETA de Dores do Rio Preto.

**CONSTATAÇÃO C7:** Mau estado de conservação da porta de acesso à EEAT da ETA de Dores do Rio Preto.

**Não conformidade NC7** – Artigo 14, inciso IV, da Resolução ARSP 018 de 30/05/2018. Deixar de realizar operação e manutenção adequada das unidades integrantes dos sistemas de abastecimento de água e/ou esgotamento sanitário, de acordo com as exigências dos regramentos vigentes.

**Determinação D7:** A Cesan deve realizar operação e manutenção adequada das unidades integrantes dos sistemas de abastecimento de água, de acordo com as exigências dos regramentos vigentes.

**Prazo para atendimento:** 90 dias.

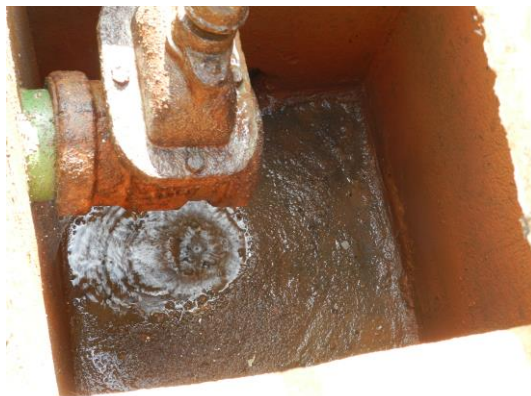
Figura 9 - Válvula de fechamento do floculador.

**CONSTATAÇÃO C10:** Vazamento de água na válvula de fechamento do floculador.

**Não conformidade NC10** – Artigo 14, inciso IV, da Resolução ARSP 018 de 30/05/2018. Deixar de realizar operação e manutenção adequada das unidades integrantes dos sistemas de abastecimento de água e/ou esgotamento sanitário, de acordo com as exigências dos regramentos vigentes.

**Determinação D10:** A Cesan deve realizar operação e manutenção adequada das unidades integrantes dos sistemas de abastecimento de água, de acordo com as exigências dos regramentos vigentes.

**Prazo para atendimento:** 5 dias.

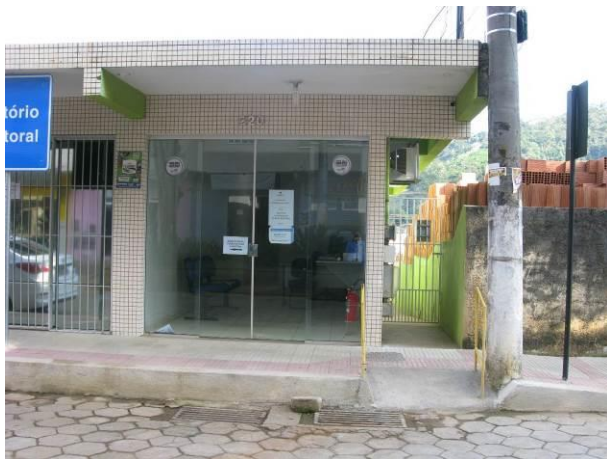
Figura 10 - Escritório de Dores do Rio Preto

**CONSTATAÇÃO C11:** Placa externa de identificação muito pequena e provisória no Escritório de Dores do Rio Preto (Observar recomendação **(R1)**).

**Recomendação (R1)** – Recomenda-se que a Cesan melhore a identificação do posto de atendimento ao usuário de Dores do Rio Preto, inclusive quanto ao horário de funcionamento.
