RELATÓRIO DE FISCALIZAÇÃO
RF/DS/GSB/023/2020
(Processo:87308193)

Município: Nova Venécia
Assunto: Fiscalização do Sistema de Esgotamento
Sanitário (Bloco 4)

GERÊNCIA DE SANEAMENTO BÁSICO – GSB
DIRETORIA DE SANEAMENTO BÁSICO E INFRAESTRUTURA VIÁRIA - DS

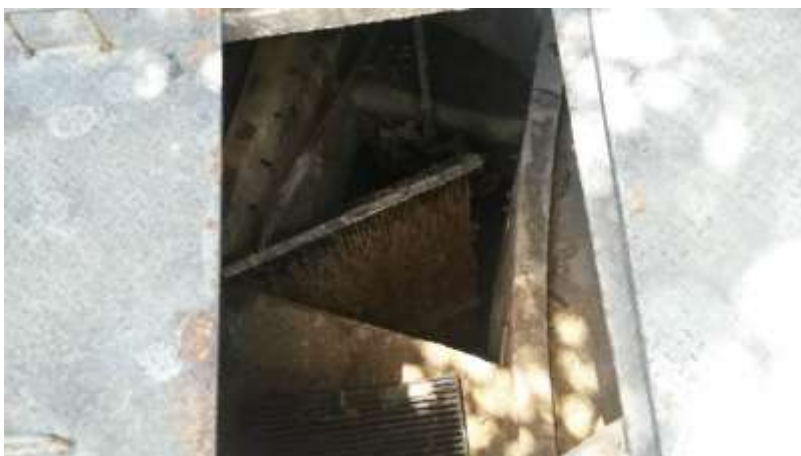
Figura 1 - EEEB K.

CONSTATAÇÃO C1: Gradeamento fora do lugar no tratamento preliminar da EEEB K do S.E.S. de Nova Venécia.

Não conformidade NC1 – Artigo 14, inciso IV da Resolução ARSP nº 018/2018. “Deixar de realizar operação e manutenção adequada das unidades integrantes dos sistemas de abastecimento de água e/ou esgotamento sanitário, de acordo com as exigências dos regramentos vigentes”.

Determinação D1: A Cesan deve realizar operação e manutenção adequada das unidades integrantes dos sistemas de esgotamento sanitário, de acordo com as exigências dos regramentos vigentes.

Prazo para atendimento: 30 dias.

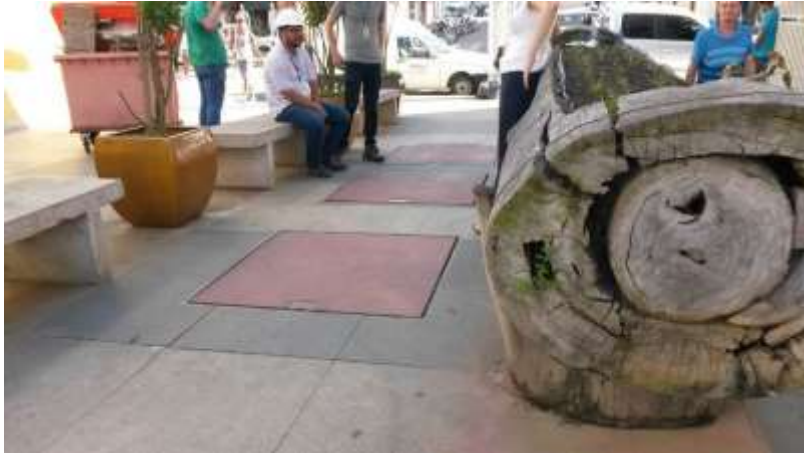
Figura 2 - EEEB N-1.

CONSTATAÇÃO C2: Falta estrutura de isolamento das tampas da EEEB N-1.

Não conformidade NC2 – Art 11, inciso VII da Resolução ARSP nº 018/2018. “Deixar de prover as áreas de risco com estruturas e equipamentos de segurança que possam evitar a ocorrência de acidentes e o acesso de terceiros a área física das unidades operacionais”.

Determinação D2: A Cesan deve prover as áreas de risco com estruturas e equipamentos de segurança que possam evitar a ocorrência de acidentes e o acesso de terceiros a área física das unidades operacionais.

Prazo para atendimento: 90 dias.

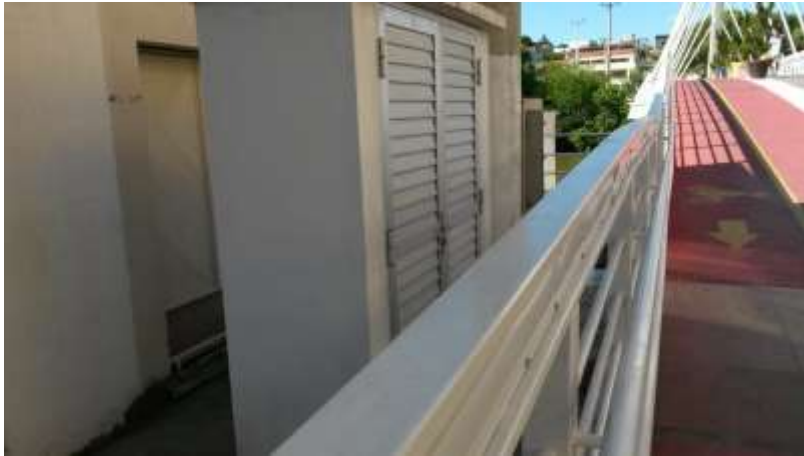
Figura 3 - EEEB N-1 .

CONSTATAÇÃO C3: Ausência de identificação na EEEB N-1 do S.E.S. de Nova Venécia.

Não conformidade NC3 – Artigo 11, inciso V da Resolução ARSP nº 018/2018. “Deixar de identificar as unidades operacionais e instalações pertencentes ao sistema de abastecimento de água e esgotamento sanitário, inclusive quanto ao horário de funcionamento dos postos de atendimento ao usuário”.

Determinação D3: A Cesan deve identificar as unidades operacionais e instalações pertencentes ao sistema de esgotamento sanitário.

Prazo para atendimento: 90 dias.
