RELATÓRIO DE FISCALIZAÇÃO RF/DS/GSB/016/2022

Município: Pancas

**Assunto: Fiscalização do Sistema de Abastecimento
de Água (Bloco 3)**

**GERÊNCIA DE SANEAMENTO BÁSICO: GSB
DIRETORIA DE SANEAMENTO BÁSICO E INFRAESTRUTURA VIÁRIA: DS**

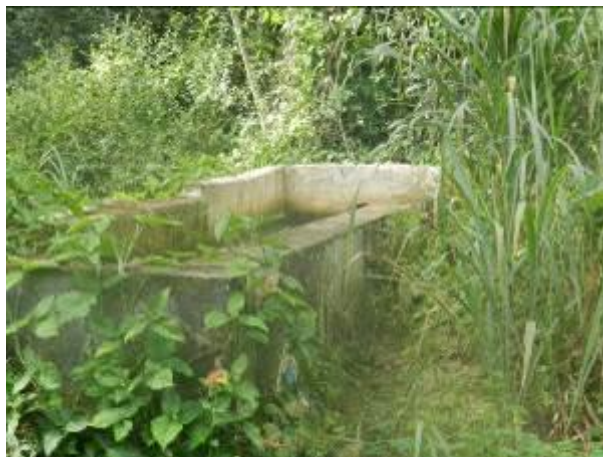
CONSTATAÇÃO C1: Ausência de identificação nas seguintes unidades operacionais do S.A.A. de Pancas: Captação Pancas - Sede.

Figura 1 – Captação Pancas - Sede.

Não conformidade NC1. Artigo 11, inciso V, da Resolução ARSP 018 de 30/05/2018. Deixar de identificar as unidades operacionais e instalações pertencentes ao sistema de abastecimento de água e esgotamento sanitário, inclusive quanto ao horário de funcionamento dos postos de atendimento ao usuário.

Determinação D1: A CESAN deve identificar as unidades operacionais e instalações

pertencentes ao sistema de abastecimento de água.

Prazo para atendimento: 60 dias.

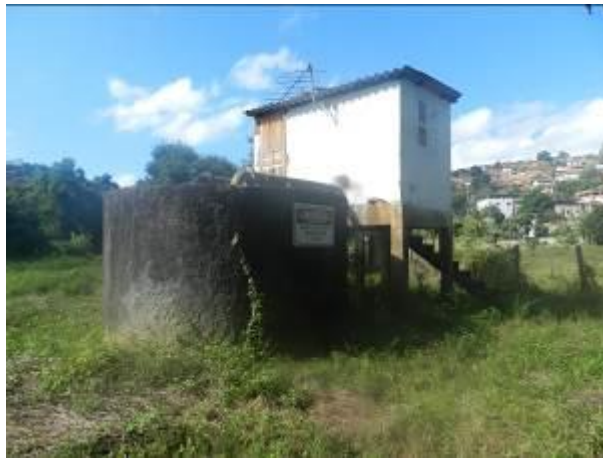
CONSTATAÇÃO C2: Necessidade de manutenção de portões e/ou muros com padrão do prestador de serviços (cores e logo) nas seguintes unidades operacionais do S.A.A. de Pancas: Captação de Vila Verde.

Figura 2 – Captação Vila Verde.

Não conformidade NC2 – Artigo 14, inciso IV da Resolução ARSP nº 018/2018. Deixar de realizar operação e manutenção adequada das unidades integrantes dos sistemas de abastecimento de água e/ou esgotamento sanitário, de acordo com as exigências dos regramentos vigentes.

Determinação D2: A CESAN deve realizar operação e manutenção adequada das unidades integrantes dos sistemas esgotamento sanitário, de acordo com as exigências dos regramentos vigentes.

Prazo para atendimento: 90 dias

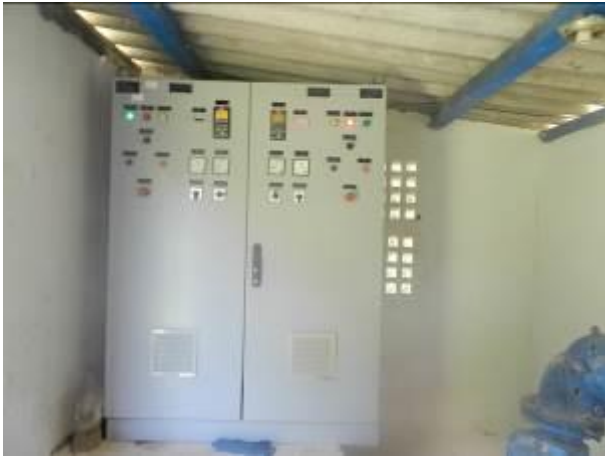
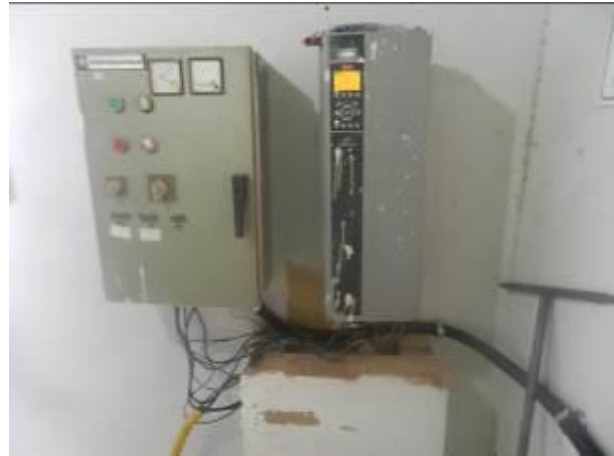
CONSTATAÇÃO C3: Ausência de sinalização contra risco de choque elétrico nas seguintes unidades operacionais do S.A.A. de Pancas: Captação de Vila Verde e EEAT Operário.

Figura 3 – Captação Vila Verde.

Figura 4 - EEAT Operário.

Não conformidade NC3 – Inciso VI do Artigo 11 da Resolução nº 018, de 30/05/2018. Deixar de prover as áreas de risco das instalações com sinalização de risco e/ou avisos de advertência de forma adequada à visualização de terceiros.

Determinação D3: A CESAN deve prover as áreas de risco das instalações com sinalização de risco e/ou avisos de advertência de forma adequada à visualização de terceiros”.

Prazo para atendimento: 60 dias.

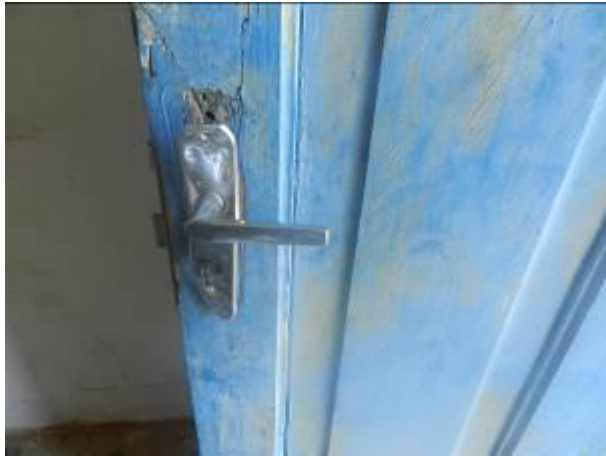
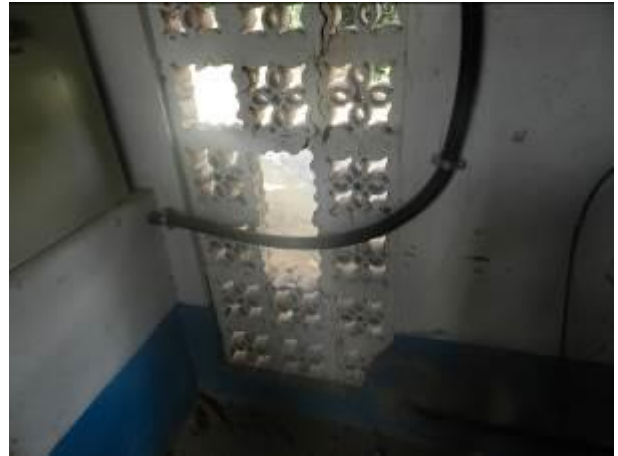
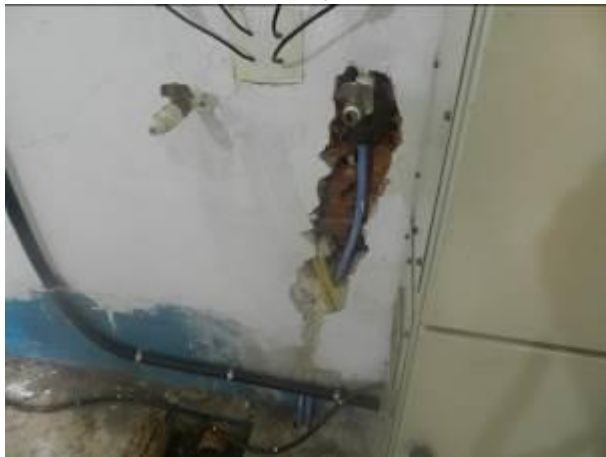
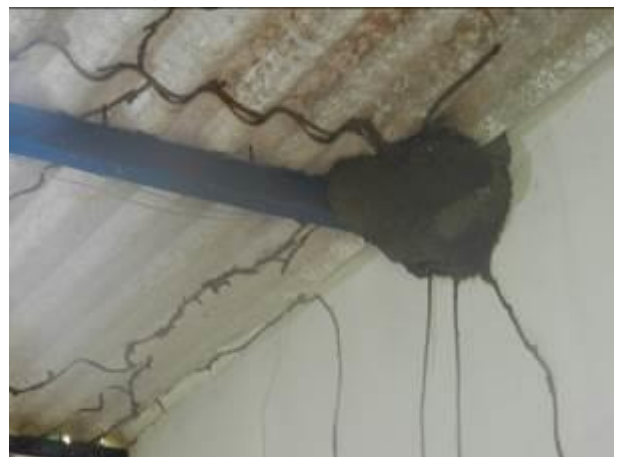
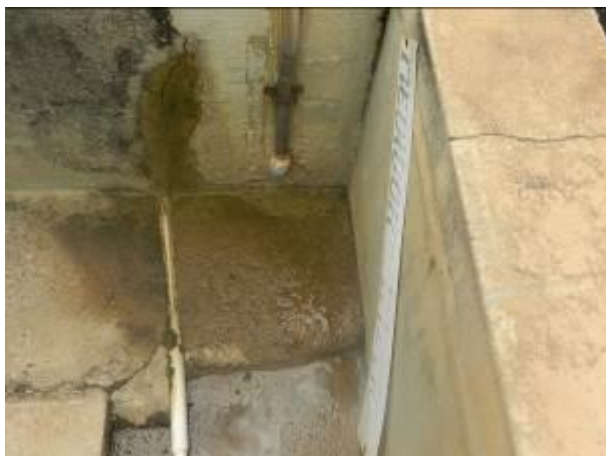
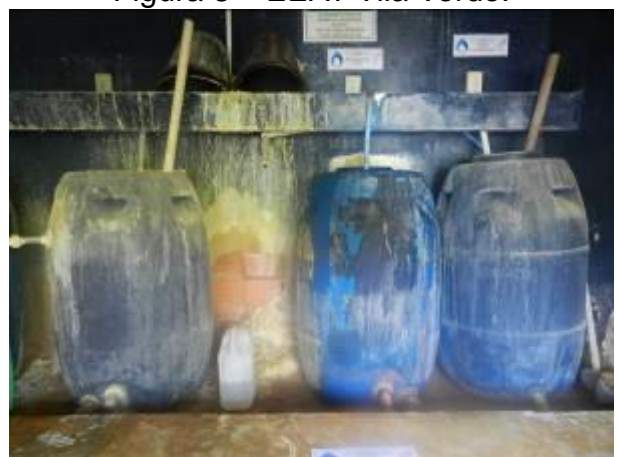
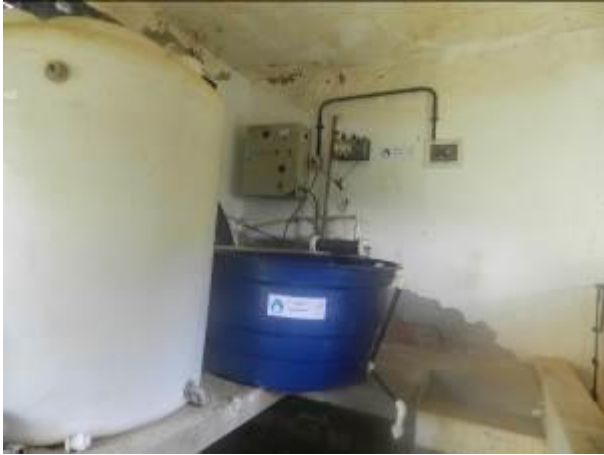
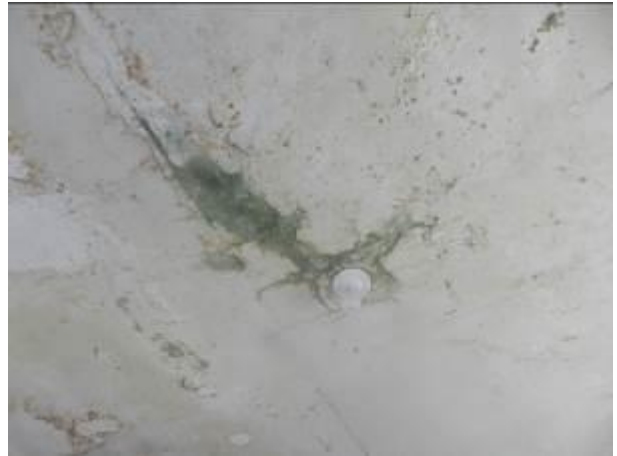
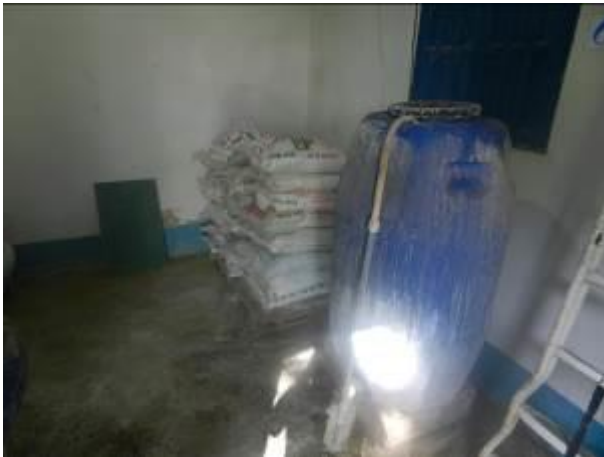
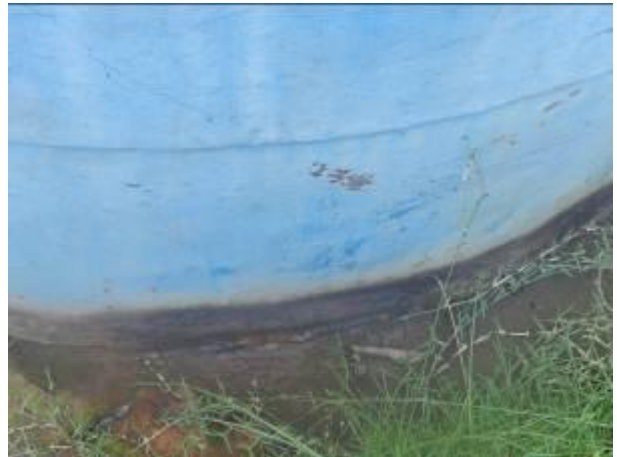
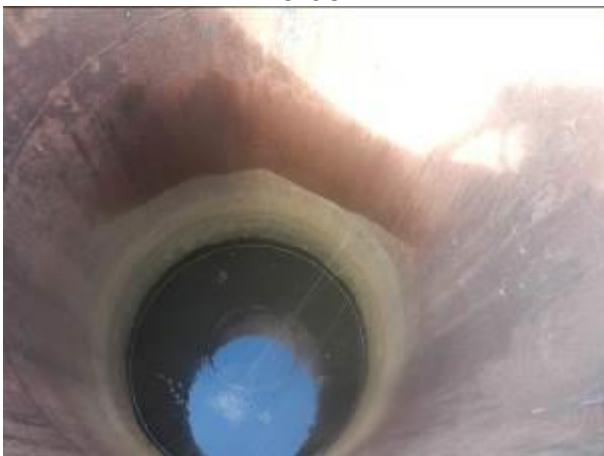
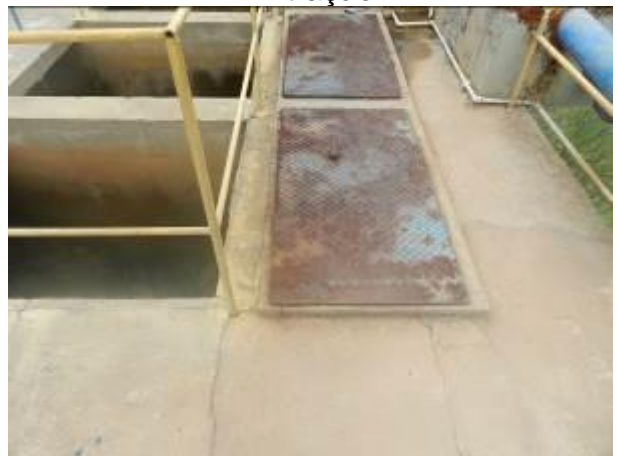
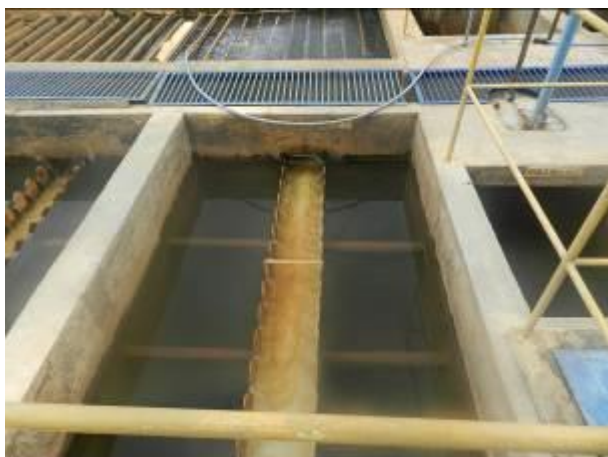
CONSTATAÇÃO C4: Necessidade de manutenção na estrutura física das seguintes unidades operacionais do S.A.A. de Pancas: Captação Vila Verde (Porta de Acesso), EEAT Eucalipto (abertura na casa de bombas com acesso ao cabeamento elétrico), EEAT Pica-Pau (tubulação exposta na casa de bombas), EEAT Vila Verde (Cupinzeiro na casa de bombas), ETA Pancas – Sede (infiltrações), ETA Vila Verde ((Casa de química (teto e paredes da sala de saumoura e policloreto de alumínio), sala de armazenagem de ácido flúorsilício (tanque de contenção), estrutura de tratameno de Vila Verde (infiltrações e ferrugem em excesso), tampas da ETA Pancas -Sede (próximas aos filtros) e módulos dos decantadores da ETA Pancas - Sede))

Figura 5 – Captação Vila Verde.

Figura 6 – EEAT Eucalipto.

Figura 7 – EEAT Pica-Pau .

Figura 8 – EEAT Vila Verde.

Figura 9 – ETA Pancas - Sede.

Figura 10 – Casa de química da ETA Vila Verde.

Figura 11 - Sala da Salmoura – ETA Vila Verde.

Figura 12 - Teto Sala Saumoura – ETA Vila Verde.

Figura 13 - Ácido Flúorsilícico - ETA Vila Verde.

Figura 14 - Base da ETA Vila Verde com infiltração.

Figura 15 - Ferrugem na ETA Vila Verde.

Figura 16 - ETA Pancas - Sede.

Figura 17 - Decantador ETA Pancas - Sede.

Não conformidade NC4 – Inciso IV do Artigo 14º da Resolução nº 018, de 30/05/2018. Deixar de realizar operação e manutenção adequada das unidades integrantes dos sistemas de abastecimento de água e/ou esgotamento sanitário, de acordo com as exigências dos regramentos vigentes.

Determinação D4: A CESAN deve realizar operação e manutenção adequada das unidades integrantes dos sistemas de abastecimento de água, de acordo com as exigências dos regramentos vigentes.

Prazo para atendimento: 180 dias.

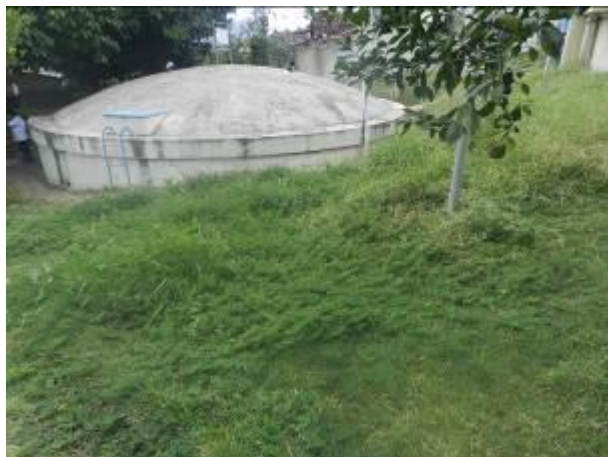
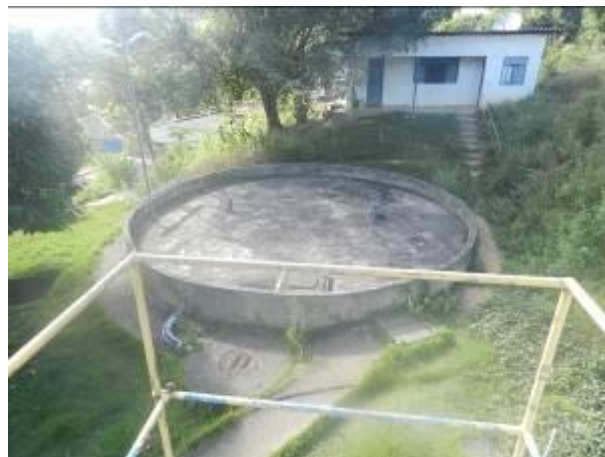
CONSTATAÇÃO C5: Necessitam limpeza de área as seguintes unidades operacionais do S.A.A. de Pancas: ETA Pancas – Sede e ETA Vila Verde.

Figura 18 – ETA Pancas - Sede.

Figura 19 – ETA Vila Verde.

Não conformidade NC5 –Inciso IV do Artigo 14º da Resolução nº 018, de 30/05/2018 Deixar de realizar operação e manutenção adequada das unidades integrantes dos sistemas de abastecimento de água e/ou esgotamento sanitário, de acordo com as exigências dos regramentos vigentes.

Determinação D5: A CESAN deve realizar operação e manutenção adequada das unidades integrantes dos sistemas de abastecimento de água, de acordo com as exigências dos regramentos vigentes.

Prazo para atendimento: 60 dias.

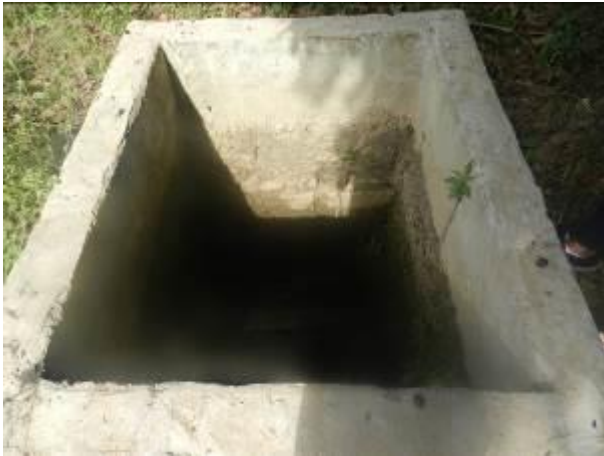
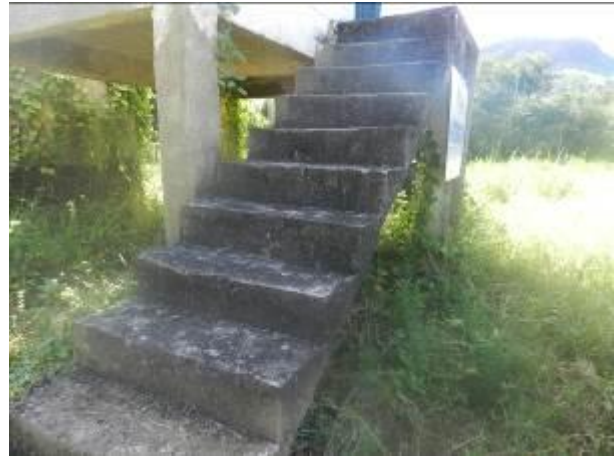
CONSTATAÇÃO C6: Necessidade de instalação adequada de tampa/grade de proteção/corrimão nas seguintes unidades operacionais do S.A.A. de Pancas: Poço da captação de Vila Verde (tampa/grade) e escada de acesso à EEAB de Vila Verde (corrimão).

Figura 20 – Poço da Captação de Vila Verde.

Figura 21 - EEAB Vila Verde.

Não conformidade NC6 – Artigo 14, inciso IV, da Resolução ARSP 018 de. 30/05/2018. Deixar de realizar operação e manutenção adequada das unidades integrantes dos sistemas de abastecimento de água e/ou esgotamento sanitário, de acordo com as exigências dos regramentos vigentes.

Determinação D6: A CESAN deve realizar operação e manutenção adequada das unidades integrantes dos sistemas de abastecimento de água, de acordo com as exigências dos regramentos vigentes.

Prazo para atendimento: 90 dias.

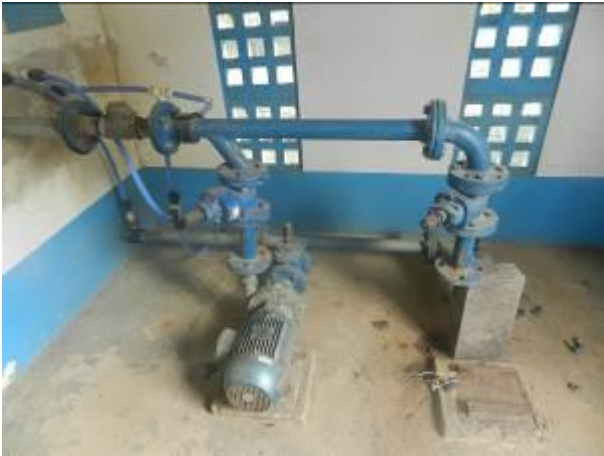
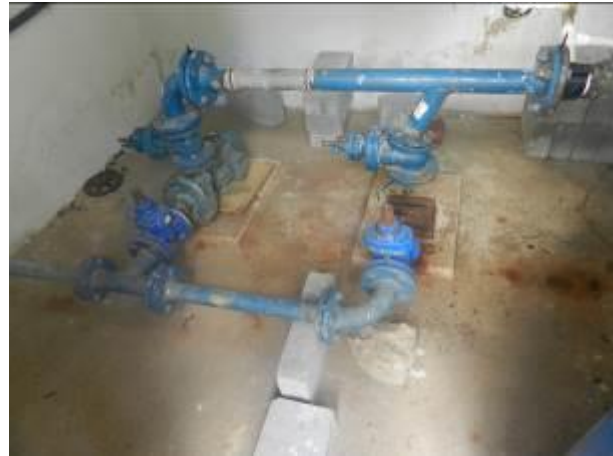
CONSTATAÇÃO C7: Ausência de bomba reserva instalada nas seguintes unidades operacionais do SAA de Pancas: EEAT Nilton Sá e EEAT Operário

Figura 22 – EEAT Nilton Sá.

Figura 23 - EEAT Operário.

Não conformidade NC7 – Inciso III do Artigo 14 da Resolução nº 018, de 30/05/2018. Deixar de cumprir as normas técnicas, os procedimentos e/ou requisitos estabelecidos em regramento vigente para a implantação de todas as infraestruturas necessárias para a adequada prestação de serviços de abastecimento de água e de esgotamento sanitário.

Determinação D7: A CESAN deve cumprir as normas técnicas, os procedimentos e/ou requisitos estabelecidos em regramento vigente para a implantação de todas as infraestruturas necessárias para a adequada prestação de serviços de abastecimento de água.

Prazo para atendimento: 180 dias.

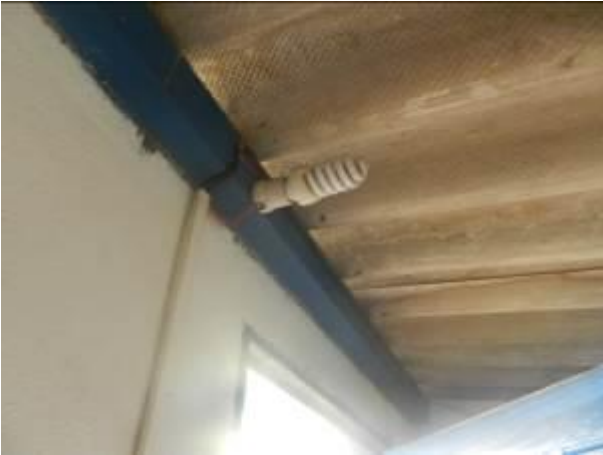
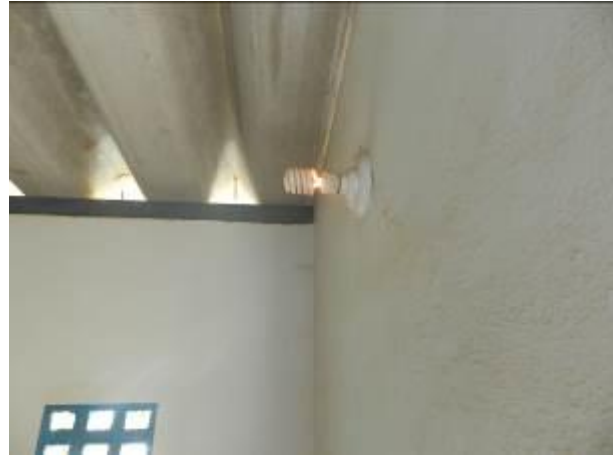
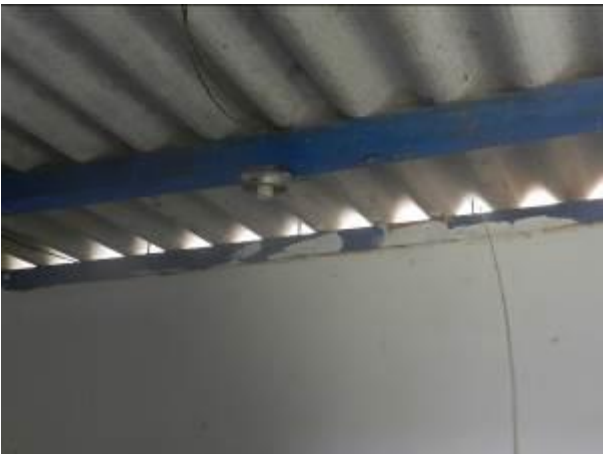
CONSTATAÇÃO C8: Ausência de iluminação nas seguintes unidades operacionais do S.A.A. de Pancas: EEAT Eucalipto, EEAT Nilton Sá e EEAB Vila Verde.

Figura 24 - EEAT Eucalipto.

Figura 25 - EEAT Nilton Sá.

Figura 26 - EEAB Vila Verde.

Não conformidade NC8 – Artigo 14, inciso III, da Resolução ARSP 018 de 30/05/2018. Deixar de cumprir as normas técnicas, os procedimentos e/ou requisitos estabelecidos em regramento vigente para a implantação de todas as infraestruturas necessárias para a adequada prestação de serviços de abastecimento de água e de esgotamento sanitário.

Determinação D8: A CESAN deve cumprir as normas técnicas, os procedimentos e/ou

requisitos estabelecidos em regramento vigente para a implantação de todas as infraestruturas necessárias para a adequada prestação de serviços de abastecimento de água.

Prazo para atendimento: 30 dias.

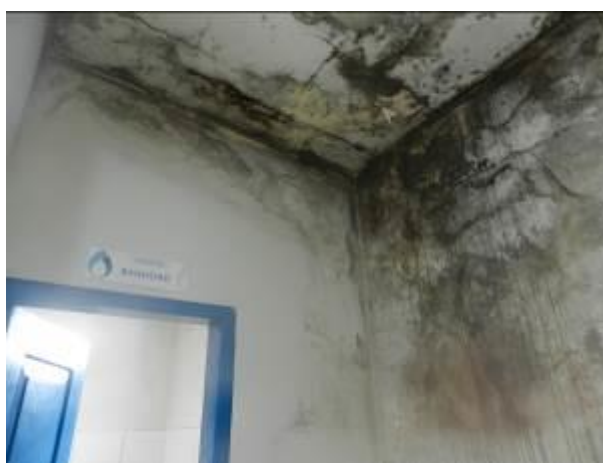
CONSTATAÇÃO C9: Necessidade de manutenção nas paredes e teto do escritório de atendimento de Pancas.

Figura 27 - Escritório de Atendimento de Pancas.

Não conformidade NC9 – Inciso IV do Artigo 14º da Resolução nº 018, de 30/05/2018. Deixar de realizar operação e manutenção adequada das unidades integrantes dos sistemas de abastecimento de água e/ou esgotamento sanitário, de acordo com as exigências dos regramentos vigentes.

Determinação D9: A CESAN deve realizar operação e manutenção adequada das unidades integrantes dos sistemas de abastecimento de água, de acordo com as exigências dos regramentos vigentes.

Prazo para atendimento: 120 dias.
