AGÊNCIA DE REGULAÇÃO DE SERVIÇOS  
PÚBLICOS DO ESPÍRITO SANTO

**RELATÓRIO DE FISCALIZAÇÃO**  
**RF/DS/GSB/070/2020**  
**(Processo:86765655)**

Município: Santa Maria de Jetibá  
Assunto: Fiscalização do Sistema de Esgotamento  
Sanitário (Bloco 4)

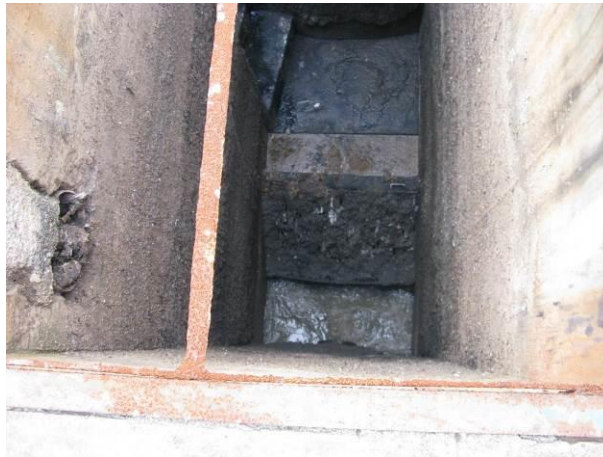
Figura 1 - EEEB 3

### **CONSTATAÇÃO C1:** Gradeamento sujo na EEEB 3.

**Não conformidade NC1** – Artigo 14, inciso IV da Resolução ARSP nº 018/2018: “Deixar de realizar operação e manutenção adequada das unidades integrantes dos sistemas de abastecimento de água e/ou esgotamento sanitário, de acordo com as exigências dos regramentos vigentes”.

**Determinação D1:** A Cesan deve realizar operação e manutenção adequada das unidades integrantes dos sistemas de esgotamento sanitário, de acordo com as exigências dos regramentos vigentes.

**Prazo para atendimento:** 15 dias.

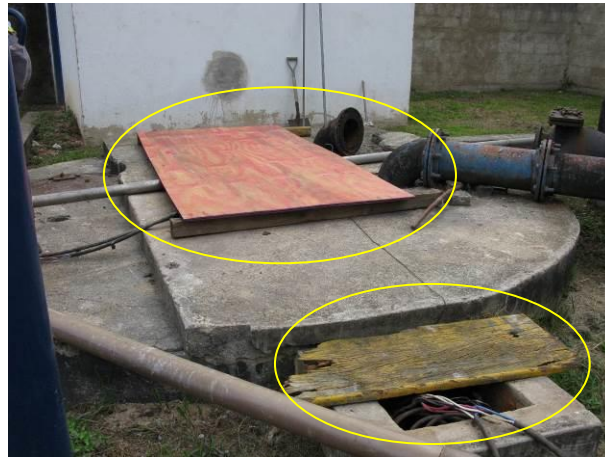
Figura 2 - EEEB 3.

**CONSTATAÇÃO C2:** Tampas inadequadas na EEEB 3: poço de sucção e caixa de inspeção elétrica.

**Não conformidade NC2** - Artigo 14, inciso IV da Resolução ARSP nº 018/2018: “Deixar de realizar operação e manutenção adequada das unidades integrantes dos sistemas de abastecimento de água e/ou esgotamento sanitário, de acordo com as exigências dos regramentos vigentes”.

**Determinação D2:** A Cesan deve realizar operação e manutenção adequada das unidades integrantes dos sistemas de esgotamento sanitário, de acordo com as exigências dos regramentos vigentes.

**Prazo para atendimento:** 120 dias.

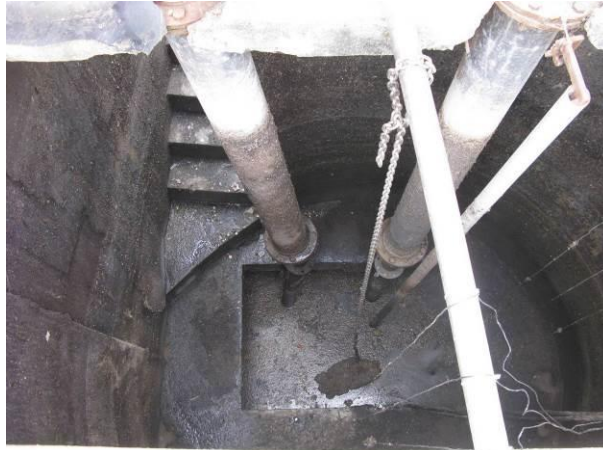
Figura 3 - EEEB 3

**CONSTATAÇÃO C3:** Ausência de bomba reserva na EEEB 3.

**Não conformidade NC3** - Artigo 14, inciso III da Resolução ARSP nº 018/2018: “Deixar de cumprir as normas técnicas, os procedimentos e/ou requisitos estabelecidos em regramento vigente para a implantação de todas as infraestruturas necessárias para a adequada prestação de serviços de abastecimento de água e de esgotamento sanitário”.

**Determinação D3:** A Cesan deve cumprir as normas técnicas, os procedimentos e/ou requisitos estabelecidos em regramento vigente para a implantação de todas as infraestruturas necessárias para a adequada prestação de serviços de esgotamento sanitário.

**Prazo para atendimento:** 180 dias.

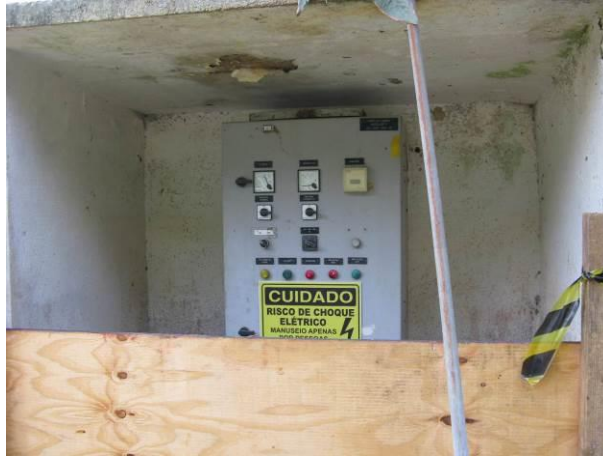
Figura 4 - EEEB 1

**CONSTATAÇÃO C4:** Presença de tapume impedindo a abertura completa do Quadro Elétrico na EEEB 1.

**Não conformidade NC4** - Artigo 14, inciso IV da Resolução ARSP nº 018/2018: “Deixar de realizar operação e manutenção adequada das unidades integrantes dos sistemas de abastecimento de água e/ou esgotamento sanitário, de acordo com as exigências dos regramentos vigentes”.

**Determinação D4:** A Cesan deve realizar operação e manutenção adequada das unidades integrantes dos sistemas de esgotamento sanitário, de acordo com as exigências dos regramentos vigentes.

**Prazo para atendimento:** 90 dias.

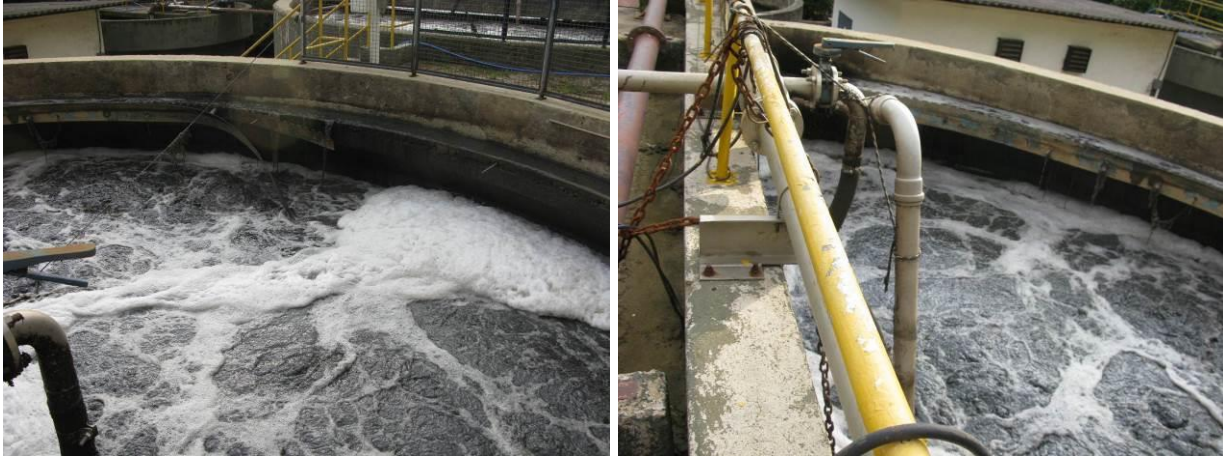
Figura 5 - ETE Santa Maria de Jetibá

**CONSTATAÇÃO C5:** Necessidade de manutenção de um dos tanques de aeração na ETE Santa Maria de Jetibá.

**Não conformidade NC5** - Artigo 14, inciso IV da Resolução ARSP nº 018/2018: “Deixar de realizar operação e manutenção adequada das unidades integrantes dos sistemas de abastecimento de água e/ou esgotamento sanitário, de acordo com as exigências dos regramentos vigentes”.

**Determinação D5:** A Cesan deve realizar operação e manutenção adequada das unidades integrantes dos sistemas de esgotamento sanitário, de acordo com as exigências dos regramentos vigentes.

**Prazo para atendimento:** 120 dias.

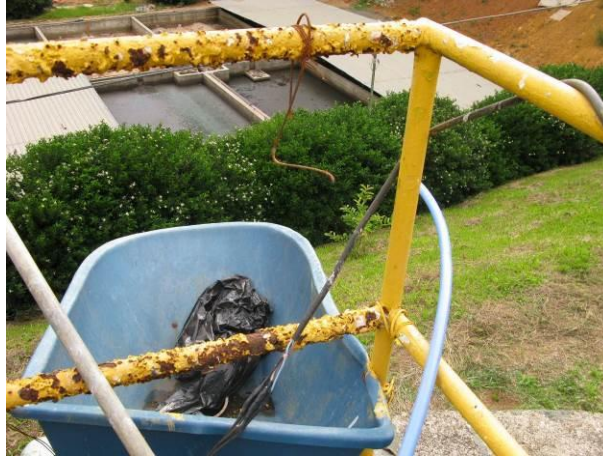
Figura 6 – ETE de Santa Maria de Jetibá

**CONSTATAÇÃO C6:** Corrosão em parte do guarda corpo da ETE de Santa Maria de Jetibá.

**Não conformidade NC6** - Artigo 14, inciso IV da Resolução ARSP nº 018/2018: “Deixar de realizar operação e manutenção adequada das unidades integrantes dos sistemas de abastecimento de água e/ou esgotamento sanitário, de acordo com as exigências dos regramentos vigentes”.

**Determinação D6:** A Cesan deve realizar operação e manutenção adequada das unidades integrantes dos sistemas de esgotamento sanitário, de acordo com as exigências dos regramentos vigentes.

**Prazo para atendimento:** 120 dias.

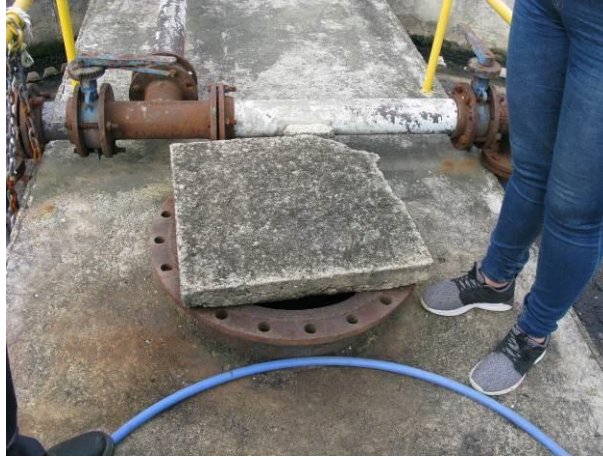
Figura 7 - ETE Santa Maria de Jetibá

**CONSTATAÇÃO C7:** Tampa improvisada na passarela entre o tanque de aeração e o decantador na ETE Santa Maria de Jetibá.

**Não conformidade NC7** - Artigo 14, inciso IV da Resolução ARSP nº 018/2018: “Deixar de realizar operação e manutenção adequada das unidades integrantes dos sistemas de abastecimento de água e/ou esgotamento sanitário, de acordo com as exigências dos regramentos vigentes”..

**Determinação D7:** A Cesan deve realizar operação e manutenção adequada das unidades integrantes dos sistemas de esgotamento sanitário, de acordo com as exigências dos regramentos vigentes.

**Prazo para atendimento:** 90 dias.

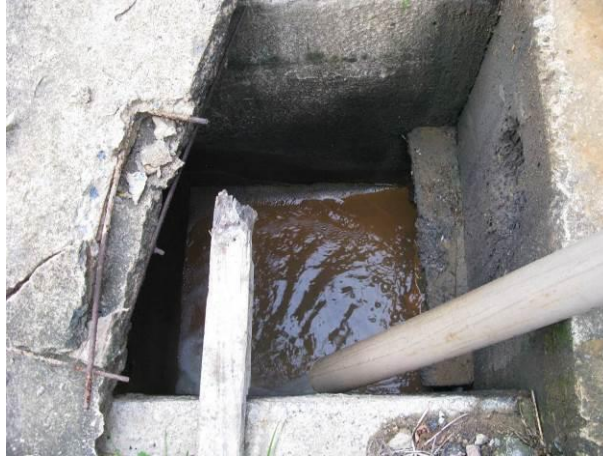
Figura 8 - ETE Santa Maria de Jetibá

**CONSTATAÇÃO C8:** Tampa de inspeção próxima à Estação Elevatória de esgoto em mau estado de conservação na ETE Santa Maria de Jetibá.

**Não conformidade NC8** - Artigo 14, inciso IV da Resolução ARSP nº 018/2018: “Deixar de realizar operação e manutenção adequada das unidades integrantes dos sistemas de abastecimento de água e/ou esgotamento sanitário, de acordo com as exigências dos regramentos vigentes”.

**Determinação D8:** A Cesan deve realizar operação e manutenção adequada das unidades integrantes dos sistemas de esgotamento sanitário, de acordo com as exigências dos regramentos vigentes.

**Prazo para atendimento:** 90 dias.

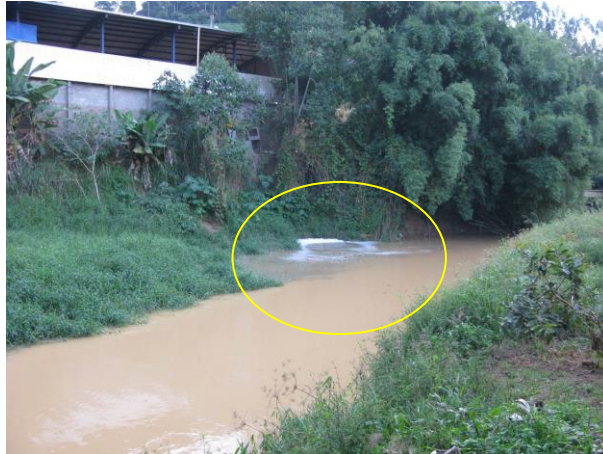
**CONSTATAÇÃO C9:** Presença de espuma no local de lançamento do Efluente Tratado da ETE Santa Maria de Jetibá.

Figura 9 - Local de lançamento do Efluente Tratado.

**Não conformidade NC9** – Artigo 14, inciso IV da Resolução ARSP nº 018/2018: “Deixar de realizar operação e manutenção adequada das unidades integrantes dos sistemas de abastecimento de água e/ou esgotamento sanitário, de acordo com as exigências dos regramentos vigentes”.

**Determinação D9:** A Cesan deve realizar operação e manutenção adequada das unidades integrantes dos sistemas de esgotamento sanitário, de acordo com as exigências dos regramentos vigentes.

**Prazo para atendimento:** 30 dias.
