**RELATÓRIO DE FISCALIZAÇÃO ESPECÍFICA  
RFE/DS/GSB/003/2021  
(Processo:2021 – 6XVT1)**

Assunto: Fiscalização Específica na Rede de Esgoto  
ligada a EEEB Europa, SES do município da Serra -  
ES

**GERÊNCIA DE SANEAMENTO BÁSICO – GSB  
DIRETORIA DE SANEAMENTO BÁSICO E INFRAESTRUTURA VIÁRIA - DS**

Vitória – ES  
Março/2021

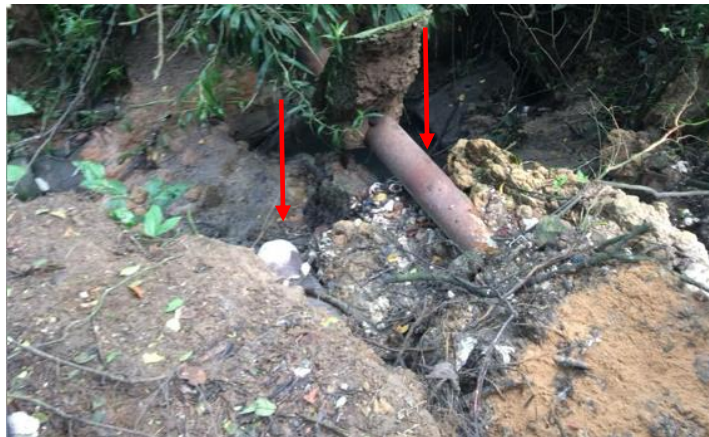
**CONSTATAÇÃO C1:** Tubulação exposta no PV da Rede Coletora de Esgoto ligada a EEEB Europa.

Figura 1 – Tubulação da rede de esgoto ligada a EEEB Europa.

**Não conformidade NC1** – Artigo 14, inciso IV da Resolução ARSP nº 018/2018. “Deixar de realizar operação e manutenção adequada das unidades integrantes dos sistemas de

**Determinação D1:** A Cesan deve realizar operação e manutenção adequada das unidades integrantes dos sistemas de esgotamento sanitário, de acordo com as exigências dos regramentos vigentes.

**Prazo para atendimento:** 60 dias.

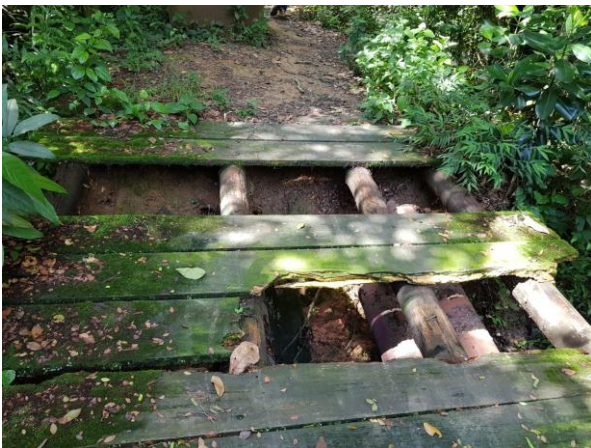
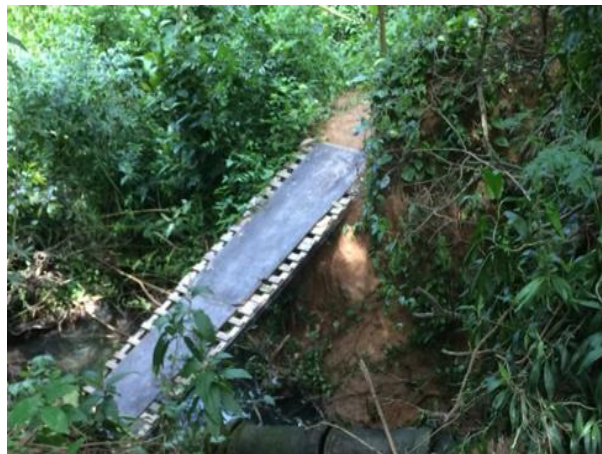
**CONSTATAÇÃO C2:** Ausência de acesso seguro e facilitado aos PV's da Rede Coletora de Esgoto ligada a EEEB Europa.

Figura 2 – Acesso aos PV's da rede de esgoto ligada a EEEB Europa.

**Não conformidade NC2** – Artigo 14, inciso IV da Resolução ARSP nº 018/2018. “Deixar de realizar operação e manutenção adequada das unidades integrantes dos sistemas de abastecimento de água e/ou esgotamento sanitário, de acordo com as exigências dos regramentos vigentes”.

**Determinação D2:** A Cesan deve realizar operação e manutenção adequada das unidades integrantes dos sistemas de esgotamento sanitário, de acordo com as exigências dos regramentos vigentes.

**Prazo para atendimento:** 60 dias.

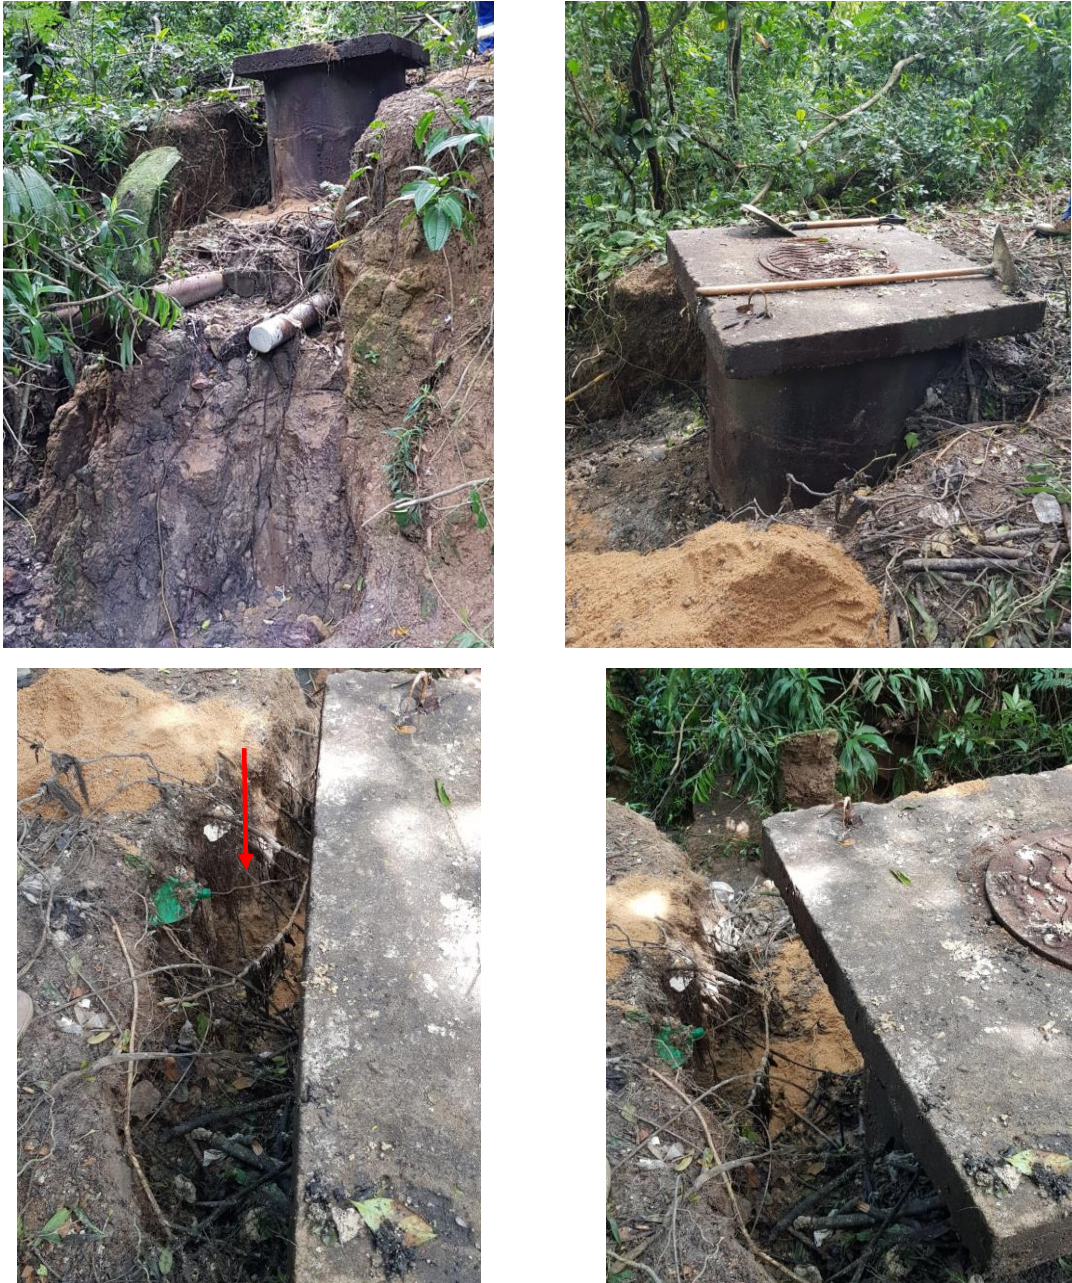
**CONSTATAÇÃO C3:** Ausência de ancoragem no PV da Rede Coletora de Esgoto ligada a EEEB Europa.

Figura 3 - PV da Rede de Esgoto ligada a EEEB Europa.

**Não conformidade NC3** – Artigo 14, inciso IV da Resolução ARSP nº 018/2018. “Deixar de realizar operação e manutenção adequada das unidades integrantes dos sistemas de abastecimento de água e/ou esgotamento sanitário, de acordo com as exigências dos regramentos vigentes”.

**Determinação D3:** A Cesan deve realizar operação e manutenção adequada das unidades integrantes dos sistemas de esgotamento sanitário, de acordo com as exigências dos regramentos vigentes.

**Prazo para atendimento:** 60 dias.

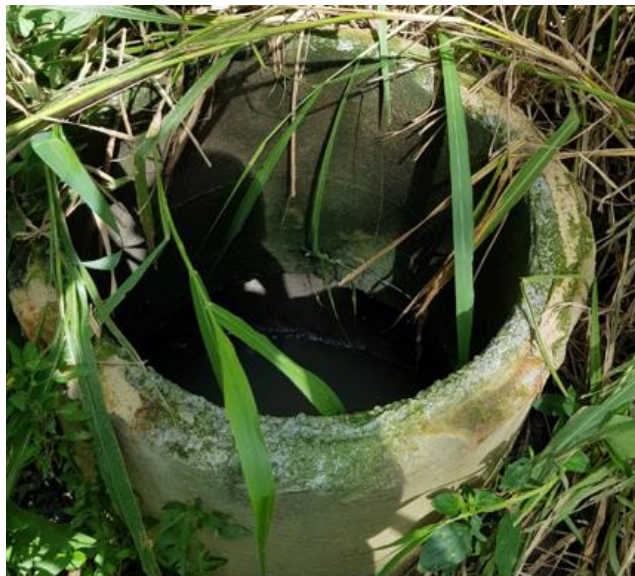
**CONSTATAÇÃO C4:** Ausência de tampa no PV da Rede Coletora de Esgoto ligada a EEEB Europa.

Figura 4 – PV da Rede de Esgoto ligada a EEEB Europa.

**Não conformidade NC4** – Artigo 14, inciso IV da Resolução ARSP nº 018/2018. “Deixar de realizar operação e manutenção adequada das unidades integrantes dos sistemas de abastecimento de água e/ou esgotamento sanitário, de acordo com as exigências dos regramentos vigentes”.

**Determinação D4:** A Cesan deve realizar operação e manutenção adequada das unidades integrantes dos sistemas de esgotamento sanitário, de acordo com as exigências dos regramentos vigentes.

**Prazo para atendimento:** 30 dias.

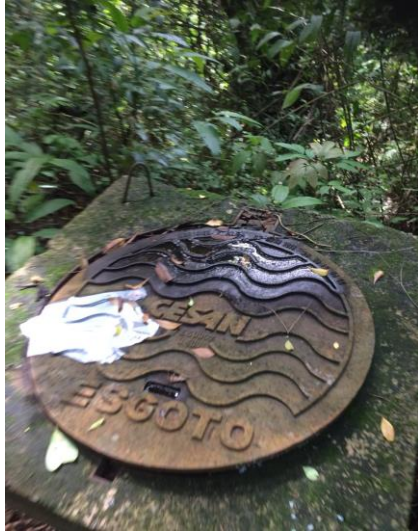
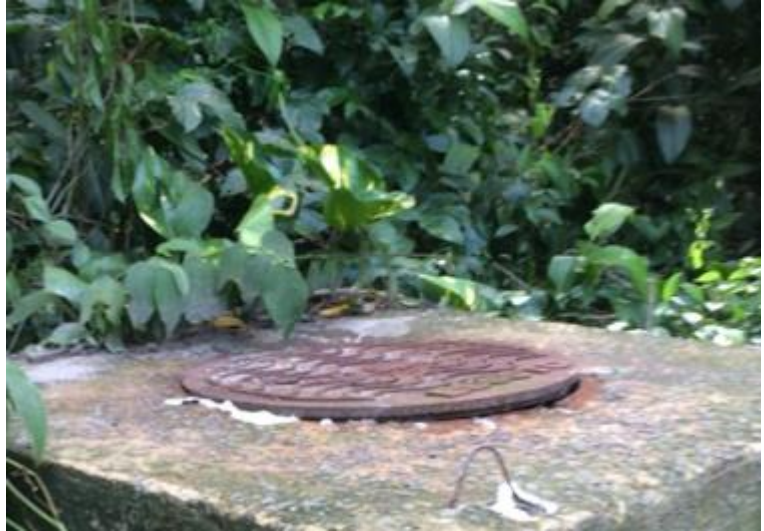
**CONSTATAÇÃO C5:** Tampas dos PV's da Rede Coletora de Esgoto ligada a EEEB Europa em mau estado de conservação.

Figura 5 – Tampas dos PV's da Rede de Esgoto da EEEB Europa.

**Não conformidade NC5** – Artigo 14, inciso IV da Resolução ARSP nº 018/2018. “Deixar de realizar operação e manutenção adequada das unidades integrantes dos sistemas de abastecimento de água e/ou esgotamento sanitário, de acordo com as exigências dos regramentos vigentes”.

**Determinação D5:** A Cesan deve realizar operação e manutenção adequada das unidades integrantes dos sistemas de esgotamento sanitário, de acordo com as exigências dos regramentos vigentes.

**Prazo para atendimento:** 30 dias.

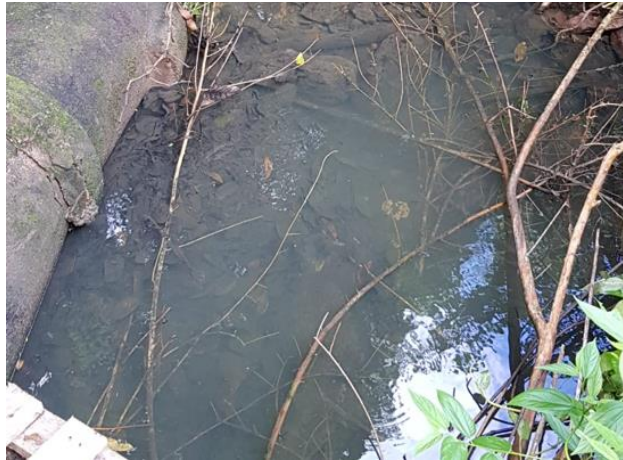
**CONSTATAÇÃO C6:** Transbordamento de efluente no Poço de Visita da Rede Coletora de Esgoto ligada a EEEB Europa.

Figura 6 – Transbordamento de Efluente próximo ao PV da EEEB Europa.

**Não conformidade NC6**– Artigo 14, inciso IV da Resolução ARSP nº 018/2018. “Deixar de realizar operação e manutenção adequada das unidades integrantes dos sistemas de abastecimento de água e/ou esgotamento sanitário, de acordo com as exigências dos regramentos vigentes”.

**Determinação D6:** A Cesan deve realizar operação e manutenção adequada das unidades integrantes dos sistemas de esgotamento sanitário, de acordo com as exigências dos regramentos vigentes.

**Prazo para atendimento:** 5 dias.

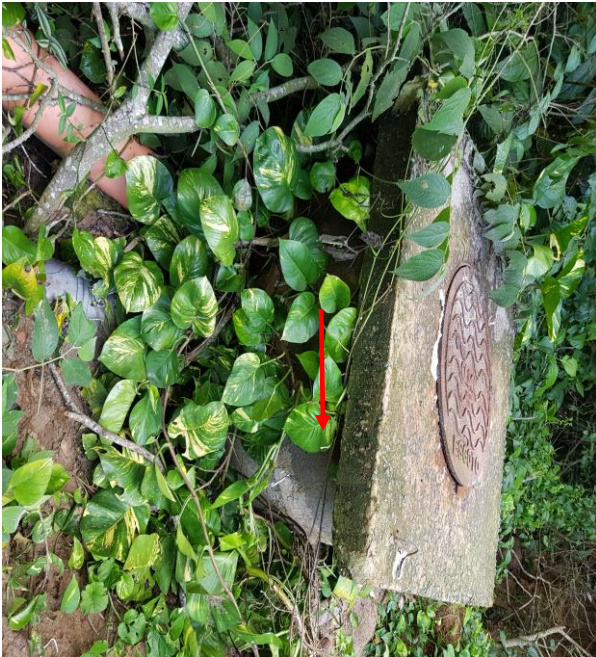
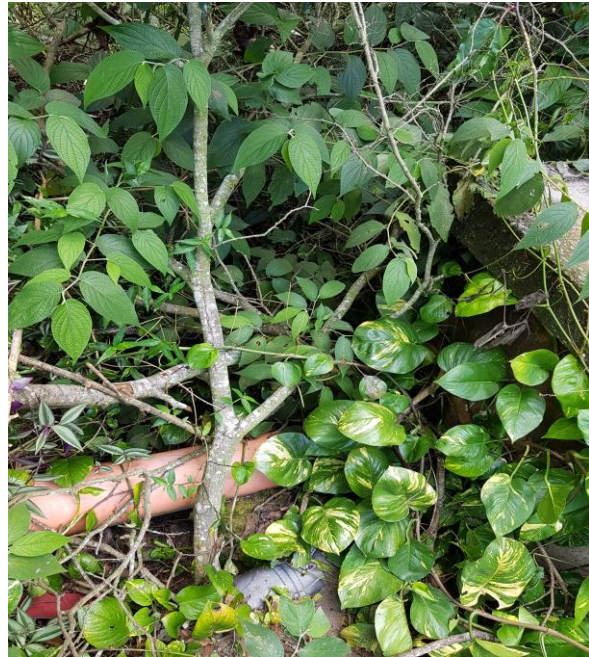
**CONSTATAÇÃO C7:** Presença de vegetação excessiva próximo ao PV da Rede Coletora de Esgoto ligada a EEEB Europa e a tubulação.

Figura 7 – Tubulação e PV da rede de esgoto ligada a EEEB Europa.

**Não conformidade NC7** – Artigo 14, inciso IV da Resolução ARSP nº 018/2018. “Deixar de realizar operação e manutenção adequada das unidades integrantes dos sistemas de abastecimento de água e/ou esgotamento sanitário, de acordo com as exigências dos regramentos vigentes”.

**Determinação D7:** A Cesan deve realizar operação e manutenção adequada das unidades integrantes dos sistemas de esgotamento sanitário, de acordo com as exigências dos regramentos vigentes.

**Prazo para atendimento:** 60 dias.
