AGÊNCIA DE REGULAÇÃO DE SERVIÇOS  
PÚBLICOS DO ESPÍRITO SANTO

**RELATÓRIO DE FISCALIZAÇÃO**  
**RF/DS/GSB/046/2020**  
**(Processo:86582917)**

Município: Venda Nova do Imigrante  
Assunto: Fiscalização do Sistema de Esgotamento  
Sanitário (Bloco 4)

Vitória – ES  
Junho/2020

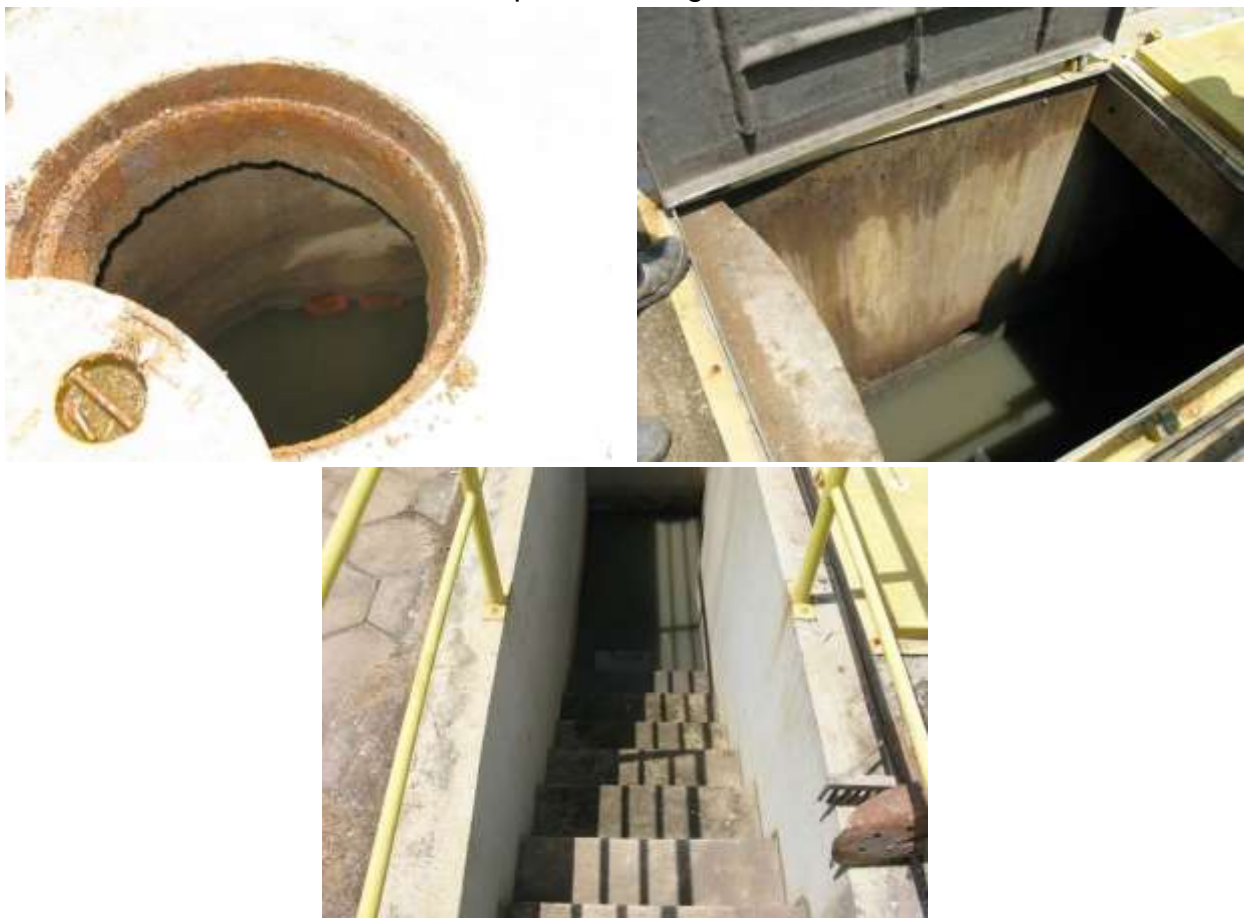
Figura 1 - EEEB 01.

**CONSTATAÇÃO C1:** A EEEB 01 estava inoperante no momento da vistoria, apresentando indícios de extravasamento para o córrego.

**Não conformidade NC1** - Artigo 14, inciso IV, da Resolução ARSP 018/2018. “Deixar de realizar operação e manutenção adequada das unidades integrantes dos sistemas de

abastecimento de água e/ou esgotamento sanitário, de acordo com as exigências dos regramentos vigentes”.

**Determinação D1:** A Cesan deve realizar operação e manutenção adequada das unidades integrantes dos sistemas de esgotamento de sanitário, de acordo com as exigências dos regramentos vigentes.

**Prazo para atendimento:** 5 dias.

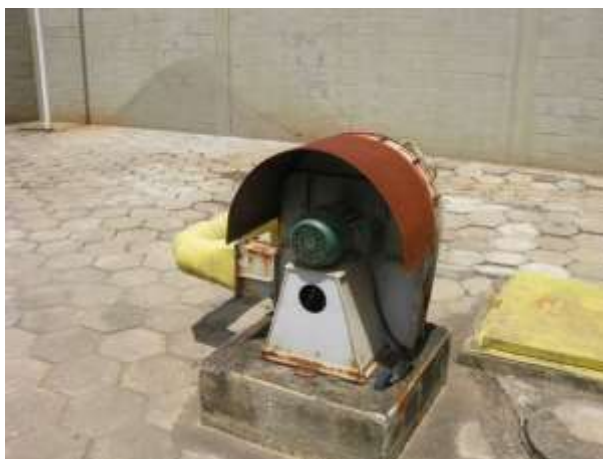
Figura 2 - Biofiltro da EEEB1

**CONSTATAÇÃO C2:** Biofiltro não funciona na EEEB 01.

**Não conformidade NC2** - Artigo 14, inciso IV, da Resolução ARSP 018/2018. “Deixar de realizar operação e manutenção adequada das unidades integrantes dos sistemas de abastecimento de água e/ou esgotamento sanitário, de acordo com as exigências dos regramentos vigentes”.

**Determinação D2:** A Cesan deve realizar operação e manutenção adequada das unidades integrantes dos sistemas de esgotamento sanitário, de acordo com as exigências dos regramentos vigentes.

**Prazo para atendimento:** 90 dias.

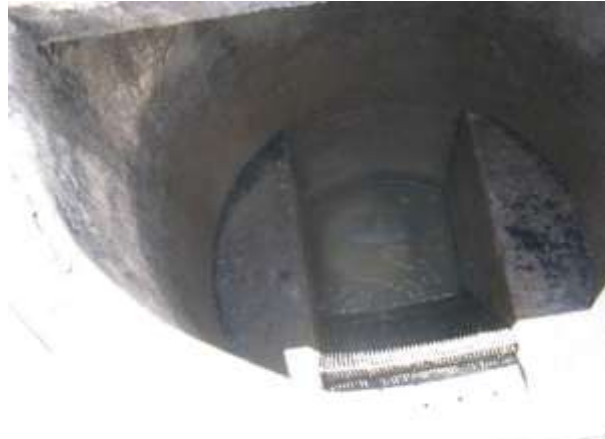
Figura 3 - Preliminar da EEEB2

**CONSTATAÇÃO C3:** Acúmulo de areia no tratamento preliminar da EEEB 02.

**Não conformidade NC3** - Artigo 14, inciso IV, da Resolução ARSP 018/2018. “Deixar de realizar operação e manutenção adequada das unidades integrantes dos sistemas de abastecimento de água e/ou esgotamento sanitário, de acordo com as exigências dos regramentos vigentes”.

**Determinação D3:** A Cesan deve realizar operação e manutenção adequada das unidades integrantes dos sistemas de esgotamento sanitário, de acordo com as exigências dos regramentos vigentes.

**Prazo para atendimento:** 60 dias.

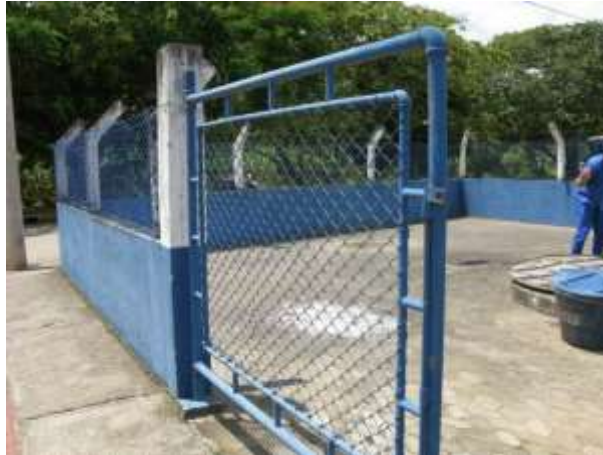
Figura 4 - EEEB 02.

**CONSTATAÇÃO C4:** Ausência de placa de identificação na EEEB 02.

**Não conformidade NC4** - Artigo 11, inciso V, da Resolução ARSP 018/2018. “Deixar de identificar as unidades operacionais e instalações pertencentes ao sistema de abastecimento de água e esgotamento sanitário, inclusive quanto ao horário de funcionamento dos postos de atendimento ao usuário”.

**Determinação D4:** A Cesan deve identificar as unidades operacionais e instalações pertencentes ao sistema de esgotamento sanitário.

**Prazo para atendimento:** 90 dias.

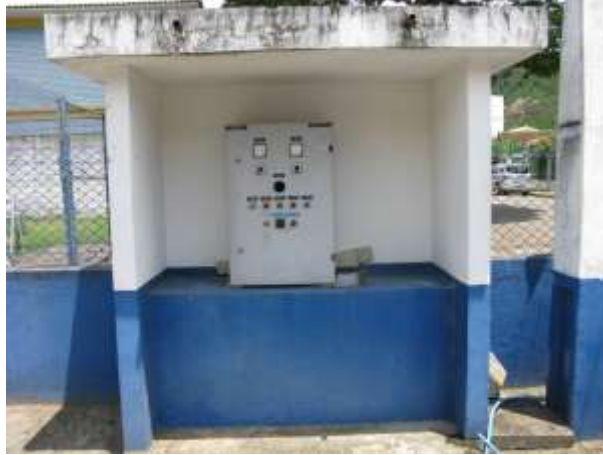
Figura 5 - EEEB 02.

**CONSTATAÇÃO C5:** Ausência de sinalização de risco contra choque elétrico no painel elétrico da EEEB 02.

**Não conformidade NC5** - Artigo 11, inciso VI, da Resolução ARSP 018/2018. “Deixar de prover as áreas de risco das instalações com sinalização de risco e/ou avisos de advertência de forma adequada à visualização de terceiros”.

**Determinação D5:** A Cesan deve prover as áreas de risco das instalações com sinalização de risco e/ou avisos de advertência de forma adequada à visualização de terceiros.

**Prazo para atendimento:** 90 dias.

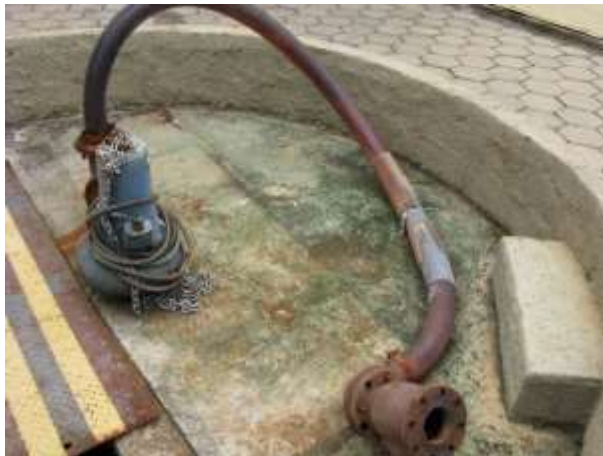
Figura 6 - EEEB da ETE Venda Nova do Imigrante.

**CONSTATAÇÃO C6:** Ausência de bomba reserva na Estação Elevatória da ETE Venda Nova do Imigrante.

**Não conformidade NC6** - Artigo 14, inciso III, da Resolução ARSP 018/2018. “Deixar de cumprir as normas técnicas, os procedimentos e/ou requisitos estabelecidos em regramento vigente para a implantação de todas as infraestruturas necessárias para a adequada prestação de serviços de abastecimento de água e de esgotamento sanitário”.

**Determinação D6:** A Cesan deve cumprir as normas técnicas, os procedimentos e/ou requisitos estabelecidos em regramento vigente para a implantação de todas as infraestruturas necessárias para a adequada prestação de serviços de esgotamento sanitário.

**Prazo para atendimento:** 180 dias.

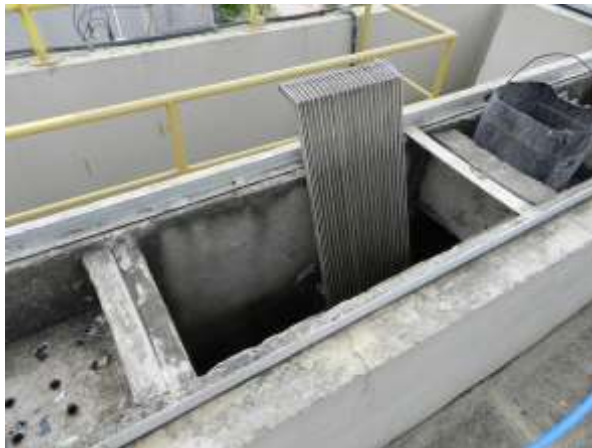
Figura 7 - ETE Venda Nova do Imigrante.

**CONSTATAÇÃO C7:** Gradeamento do tratamento preliminar da ETE Venda Nova do Imigrante fora de posição.

**Não conformidade NC7** - Artigo 14, inciso IV, da Resolução ARSP 018/2018. “Deixar de realizar operação e manutenção adequada das unidades integrantes dos sistemas de abastecimento de água e/ou esgotamento sanitário, de acordo com as exigências dos regramentos vigentes”.

**Determinação D7:** A Cesan deve realizar operação e manutenção adequada das unidades integrantes dos sistemas de esgotamento sanitário, de acordo com as exigências dos regramentos vigentes.

**Prazo para atendimento:** 5 dias.

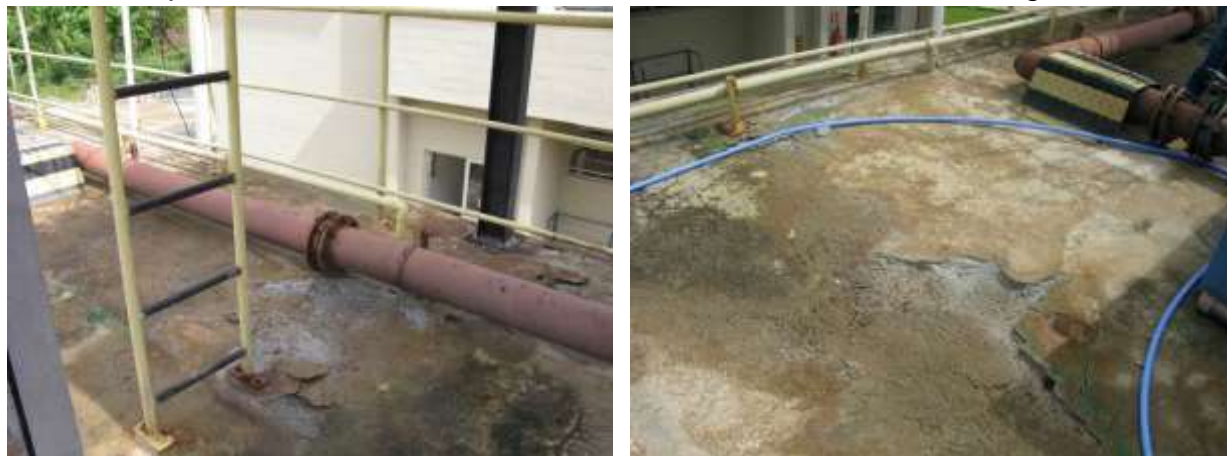
**CONSTATAÇÃO C8:** Corrosão e perda de concreto aparentes na laje de cobertura do tanque do UASB+Biofiltro aerado da ETE de Venda Nova do Imigrante.

Figura 8 - Laje de concreto deteriorada no UASB+Biofiltro aerado da ETE Venda Nova do Imigrante.

**Não conformidade NC8** - Artigo 14, inciso IV, da Resolução ARSP 018/2018. “Deixar de realizar operação e manutenção adequada das unidades integrantes dos sistemas de abastecimento de água e/ou esgotamento sanitário, de acordo com as exigências dos regramentos vigentes”.

**Determinação D8:** A Cesan deve realizar operação e manutenção adequada das unidades integrantes dos sistemas de esgotamento sanitário, de acordo com as exigências dos regramentos vigentes.

**Prazo para atendimento:** 120 dias.

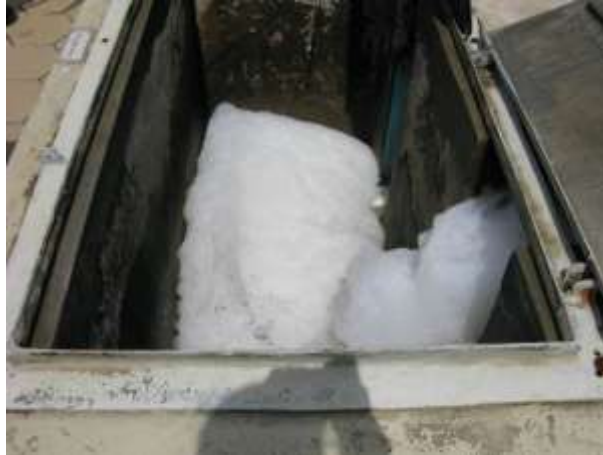
Figura 9 - Caixa de saída do efluente tratado da ETE de Venda Nova do Imigrante

**CONSTATAÇÃO C9:** Excesso de espuma na Caixa de Saída do efluente tratado da ETE de Venda Nova do Imigrante.

**Não conformidade NC9** - Artigo 14, inciso IV, da Resolução ARSP 018/2018. “Deixar de realizar operação e manutenção adequada das unidades integrantes dos sistemas de abastecimento de água e/ou esgotamento sanitário, de acordo com as exigências dos regramentos vigentes”.

**Determinação D9:** A Cesan deve realizar operação e manutenção adequada das unidades integrantes dos sistemas de esgotamento sanitário, de acordo com as exigências dos regramentos vigentes.

**Prazo para atendimento:** 30 dias.

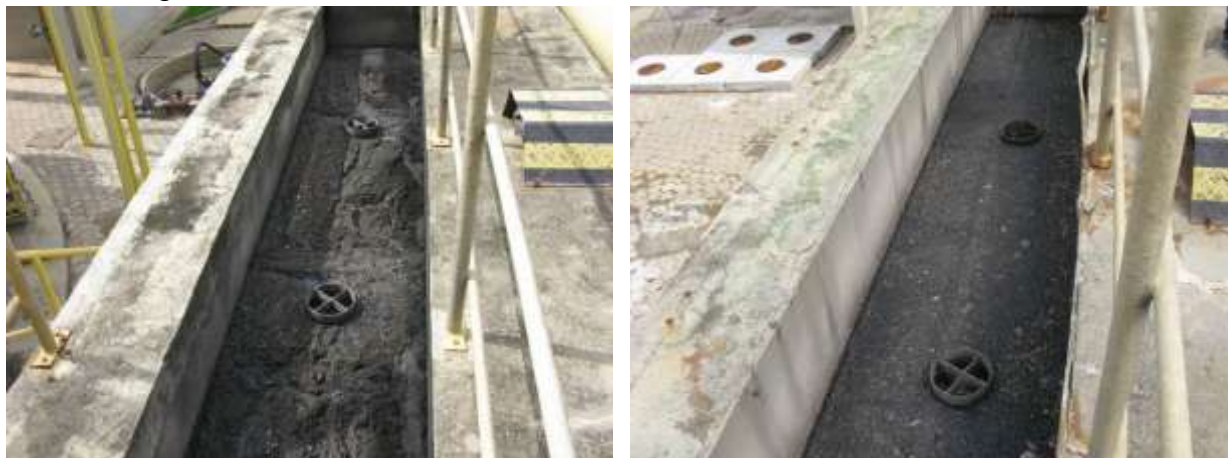
Figura 10 – Tanque do UASB da ETE de Venda Nova do Imigrante

**CONSTATAÇÃO C10:** Excesso de lodo no tanque do UASB da ETE de Venda Nova do Imigrante.

**Não conformidade NC10** - Artigo 14, inciso IV, da Resolução ARSP 018/2018. “Deixar de realizar operação e manutenção adequada das unidades integrantes dos sistemas de abastecimento de água e/ou esgotamento sanitário, de acordo com as exigências dos regramentos vigentes”.

**Determinação D10:** A Cesan deve realizar operação e manutenção adequada das unidades integrantes dos sistemas de esgotamento sanitário, de acordo com as exigências dos regramentos vigentes.

**Prazo para atendimento:** 60 dias.

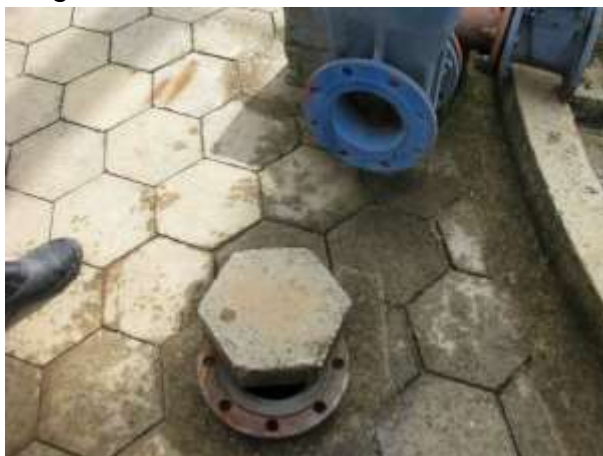
Figura 11 - Tubulação próxima à EEEB da ETE Venda Nova do Imigrante.

**CONSTATAÇÃO C11:** Ausência de tampa adequada em tubulação próxima à EEEB da ETE de Venda Nova do Imigrante.

**Não conformidade NC11** - Artigo 14, inciso IV, da Resolução ARSP 018/2018. “Deixar de realizar operação e manutenção adequada das unidades integrantes dos sistemas de abastecimento de água e/ou esgotamento sanitário, de acordo com as exigências dos regramentos vigentes”.

**Determinação D11:** A Cesan deve realizar operação e manutenção adequada das unidades integrantes dos sistemas de esgotamento sanitário, de acordo com as exigências dos regramentos vigentes.

**Prazo para atendimento:** 90 dias.

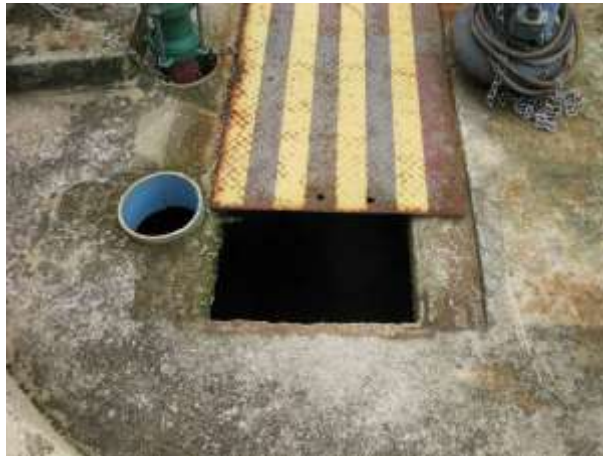
Figura 12 - EEBB de recirculação da ETE Venda Nova do Imigrante

**CONSTATAÇÃO C12:** Tampa da EEBB de Recirculação enferrujada na ETE Venda Nova do Imigrante.

**Não conformidade NC12** - Artigo 14, inciso IV, da Resolução ARSP 018/2018. “Deixar de realizar operação e manutenção adequada das unidades integrantes dos sistemas de abastecimento de água e/ou esgotamento sanitário, de acordo com as exigências dos regramentos vigentes”.

**Determinação D12 :** A Cesan deve realizar operação e manutenção adequada das unidades integrantes dos sistemas de esgotamento sanitário, de acordo com as exigências dos regramentos vigentes.

**Prazo para atendimento:** 90 dias.

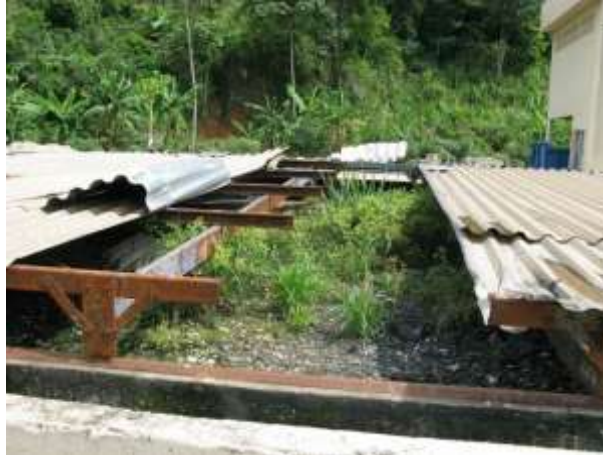
Figura 13 - Leitos de secagem da ETE Venda Nova do Imigrante

**CONSTATAÇÃO C13:** Mau estado de conservação dos leitos de secagem e da respectiva cobertura na ETE Venda Nova do Imigrante.

**Não conformidade NC13** - Artigo 14, inciso IV, da Resolução ARSP 018/2018. “Deixar de realizar operação e manutenção adequada das unidades integrantes dos sistemas de abastecimento de água e/ou esgotamento sanitário, de acordo com as exigências dos regramentos vigentes”.

**Determinação D13:** A Cesan deve realizar operação e manutenção adequada das unidades integrantes dos sistemas de esgotamento sanitário, de acordo com as exigências dos regramentos vigentes.

**Prazo para atendimento:** 120 dias.

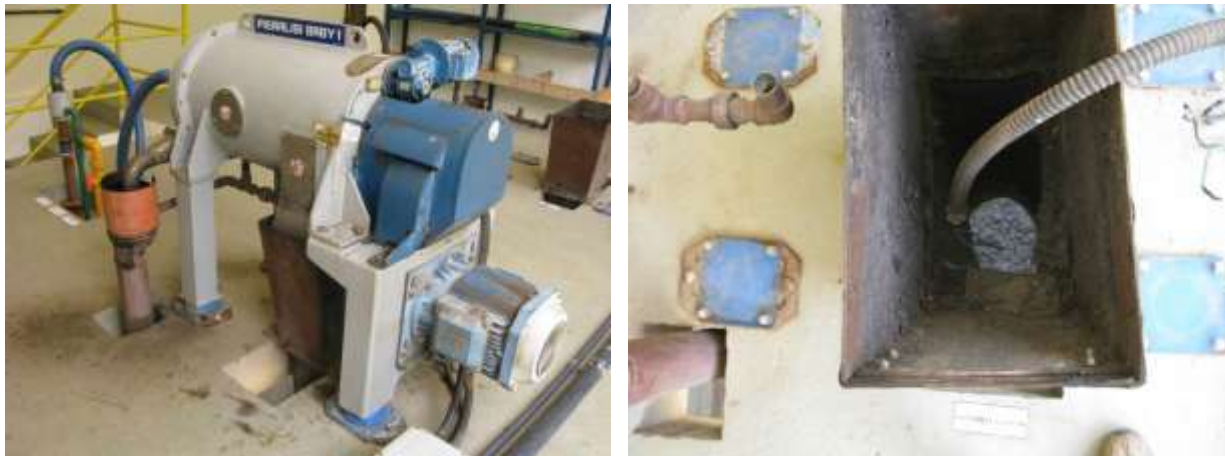
**CONSTATAÇÃO C14:** Ausência da centrífuga de lodo reserva na ETE Venda Nova do Imigrante.

Figura 14 - Ausência da centrífuga de lodo reserva na ETE Venda Nova do Imigrante

**Não conformidade NC14** - Artigo 14, inciso IV, da Resolução ARSP 018/2018. “Deixar de realizar operação e manutenção adequada das unidades integrantes dos sistemas de abastecimento de água e/ou esgotamento sanitário, de acordo com as exigências dos regramentos vigentes”.

**Determinação D14:** A Cesan deve realizar operação e manutenção adequada das unidades integrantes dos sistemas de esgotamento sanitário, de acordo com as exigências dos regramentos vigentes.

**Prazo para atendimento:** 180 dias.

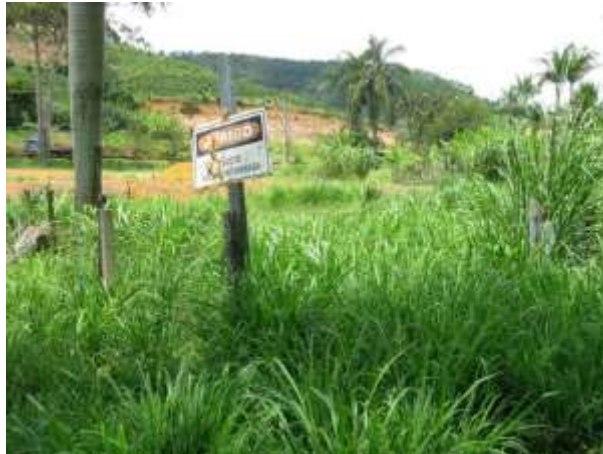
**CONSTATAÇÃO C15:** Não foi possível identificar todas as tampas de PV's da ETE em virtude do excesso de vegetação da ETE de Bicuíba.

Figura 15 - Excesso de vegetação na ETE Bicuíba

**Não conformidade NC15** – Artigo 14, inciso IV da Resolução ARSP nº 018/2018. Deixar de realizar operação e manutenção adequada das unidades integrantes dos sistemas de abastecimento de água e/ou esgotamento sanitário, de acordo com as exigências dos regramentos vigentes.

**Determinação D15:** A Cesan deve realizar operação e manutenção adequada das unidades integrantes dos sistemas de esgotamento sanitário, de acordo com as exigências dos regramentos vigentes.

**Prazo para atendimento:** 60 dias.

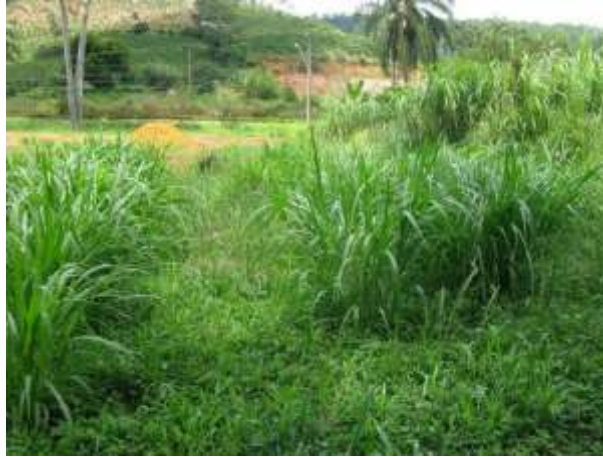
**CONSTATAÇÃO C16:** Ausência de cercamento na ETE Bicuíba.

Figura 16 - Ausência de cercamento na ETE Bicuíba

**Não conformidade NC16** – Artigo 11, inciso VII, da Resolução ARSP 018/2018. “Deixar de prover as áreas de risco com estruturas e equipamentos de segurança que possam evitar a ocorrência de acidentes e o acesso de terceiros a área física das unidades operacionais.

**Determinação D16:** A Cesan deve prover as áreas de risco com estruturas e equipamentos de segurança que possam evitar a ocorrência de acidentes e o acesso de terceiros a área física das unidades operacionais.

**Prazo para atendimento:** 90 dias.

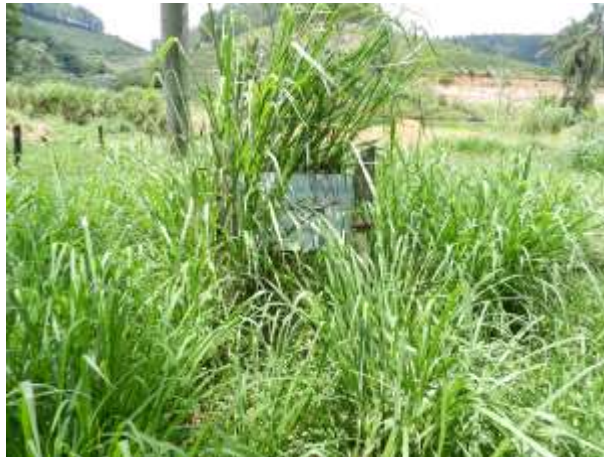
**CONSTATAÇÃO C17:** Identificação comprometida na ETE Bicuíba.

Figura 17 - Identificação comprometida.

**Não conformidade NC17** - Artigo 11, inciso V, da Resolução ARSP 018/2018. “Deixar de identificar as unidades operacionais e instalações pertencentes ao sistema de abastecimento de água e esgotamento sanitário, inclusive quanto ao horário de funcionamento dos postos de atendimento ao usuário”.

**Determinação D17:** A Cesan deve identificar as unidades operacionais e instalações pertencentes ao sistema de esgotamento sanitário.

**Prazo para atendimento:** 90 dias.

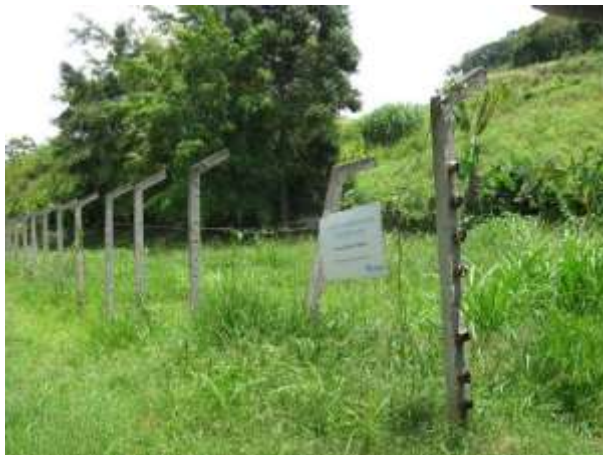
Figura 18 - ETE de São João de Viçosa

**CONSTATAÇÃO C18:** Excesso de vegetação no entorno e na área da ETE de São João de Viçosa.

**Não conformidade NC18** – Art 14º, inciso IV da Resolução ARSP nº 018/2018. Deixar de realizar operação e manutenção adequada das unidades integrantes dos sistemas de abastecimento de água e/ou esgotamento sanitário, de acordo com as exigências dos regramentos vigentes.

**Determinação D18:** A Cesan deve realizar operação e manutenção adequada das unidades integrantes dos sistemas de esgotamento sanitário, de acordo com as exigências dos regramentos vigentes.

**Prazo para atendimento:** 60 dias.

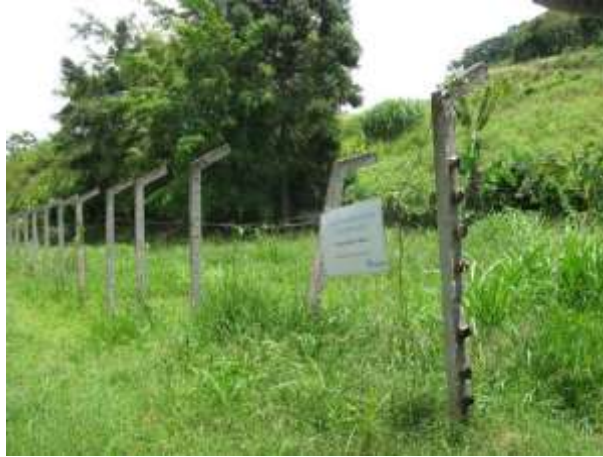
Figura 19 - ETE de São João de Viçosa

**CONSTATAÇÃO C19:** Cercamento falho na ETE de São João de Viçosa.

**Não conformidade NC19**– Artigo 11, inciso VII, da Resolução ARSP 018/2018. “Deixar de prover as áreas de risco com estruturas e equipamentos de segurança que possam evitar a ocorrência de acidentes e o acesso de terceiros a área física das unidades operacionais.

**Determinação D19:** A Cesan deve prover as áreas de risco com estruturas e equipamentos de segurança que possam evitar a ocorrência de acidentes e o acesso de terceiros a área física das unidades operacionais.

**Prazo para atendimento:** 90 dias.
