RELATÓRIO DE FISCALIZAÇÃO
RF/DS/GSB/042/2020
(Processo:87348730)

Município: Viana
Assunto: Fiscalização do Sistema de Esgotamento
Sanitário (Bloco 4)

GERÊNCIA DE SANEAMENTO BÁSICO – GSB
DIRETORIA DE SANEAMENTO BÁSICO E INFRAESTRUTURA VIÁRIA - DS

Vitória – ES
Maio/2020

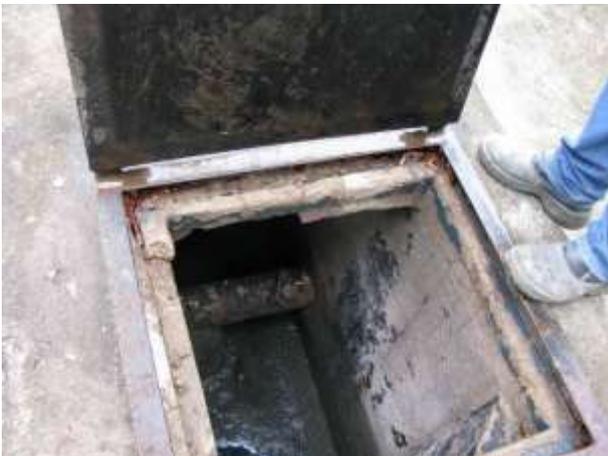
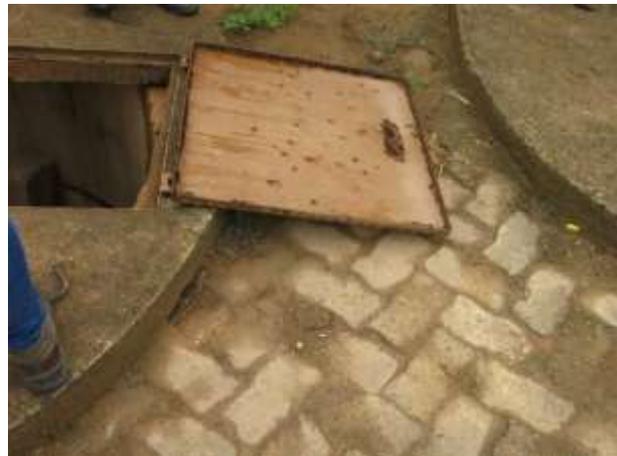
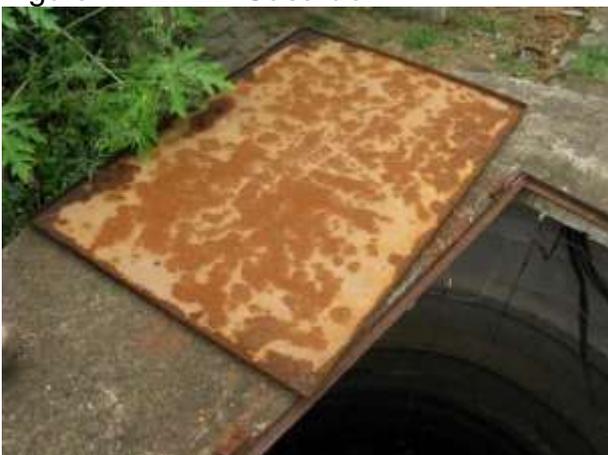
CONSTATAÇÃO C1: Tampas enferrujadas nas seguintes unidades: EEEB Casarão, EEEB Eldorado I e EEEB Eldorado II.

Figura 1 - EEEB Casarão.

Figura 2 - EEEB Eldorado I.

Figura 3 - EEEB Eldorado II.

Não conformidade NC1 - Artigo 14, inciso IV da Resolução ARSP nº 018/2018. Deixar de realizar operação e manutenção adequada das unidades integrantes dos sistemas de abastecimento de água e/ou esgotamento sanitário, de acordo com as exigências dos regramentos vigentes”.

Determinação D1: A Cesan deve realizar operação e manutenção adequada das unidades integrantes dos sistemas de esgotamento sanitário, de acordo com as exigências dos regramentos vigentes.

Prazo para atendimento: 120 dias.

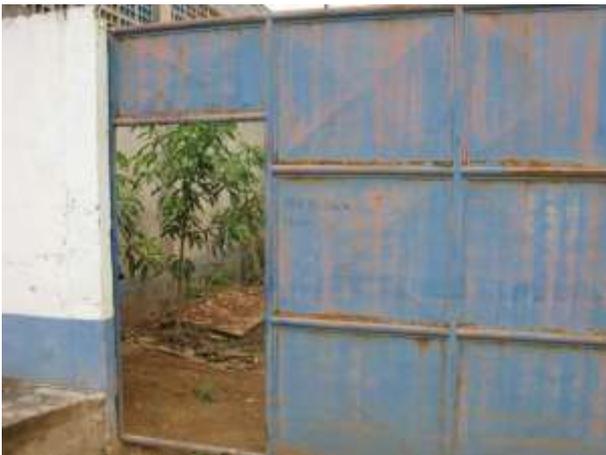
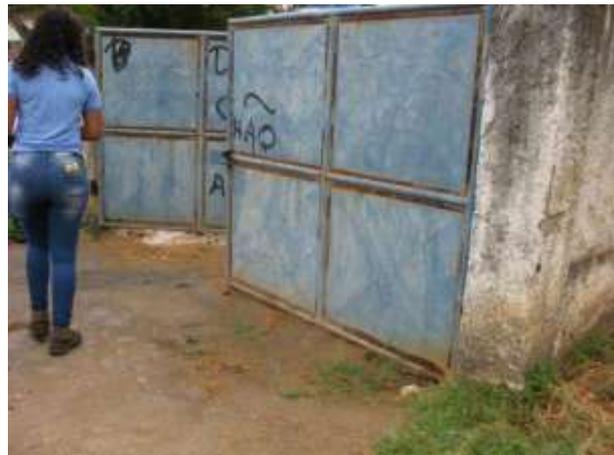
CONSTATAÇÃO C2: Portões necessitando manutenção nas unidades: EEEB Vila Bethânea e EEEB Eldorado I.

Figura 4 - EEEB Vila Bethânea.

Figura 5 - EEEB Eldorado I.

Não conformidade NC2 - Artigo 14, inciso IV da Resolução ARSP nº 018/2018. Deixar de realizar operação e manutenção adequada das unidades integrantes dos sistemas de abastecimento de água e/ou esgotamento sanitário, de acordo com as exigências dos regramentos vigentes”.

Determinação D2: A Cesan deve realizar operação e manutenção adequada das unidades integrantes dos sistemas de esgotamento sanitário, de acordo com as exigências dos regramentos vigentes.

Prazo para atendimento: 120 dias.

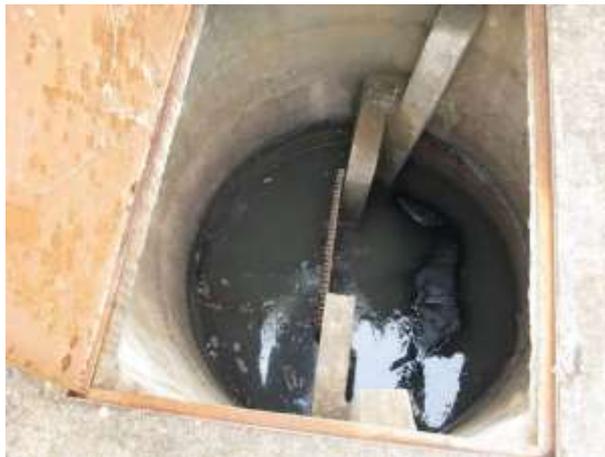
Figura 6 - EEEB Eldorado II .

CONSTATAÇÃO C3: Excesso de areia no preliminar da EEEB Eldorado II do S.E.S. de Viana.

Não conformidade NC3 - Artigo 14, inciso IV da Resolução ARSP nº 018/2018. Deixar de realizar operação e manutenção adequada das unidades integrantes dos sistemas de abastecimento de água e/ou esgotamento sanitário, de acordo com as exigências dos regramentos vigentes”.

Determinação D3: A Cesan deve realizar operação e manutenção adequada das unidades integrantes dos sistemas de esgotamento sanitário, de acordo com as exigências dos regramentos vigentes.

Prazo para atendimento: 30 dias.

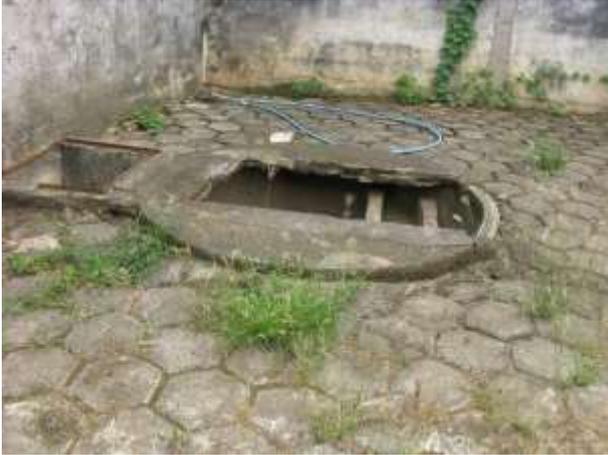
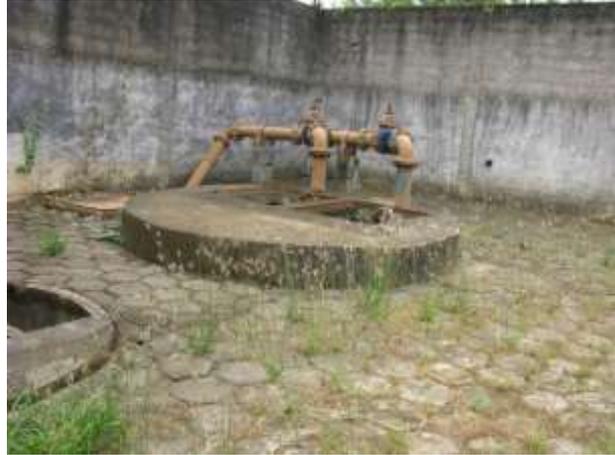
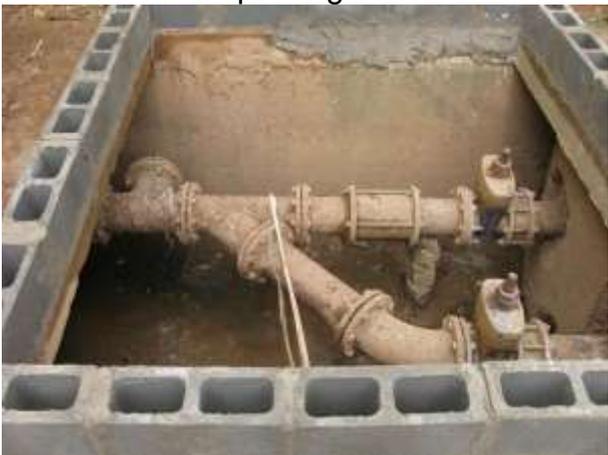
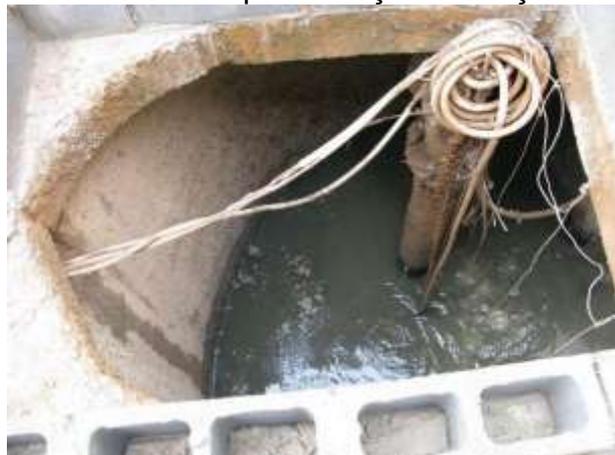
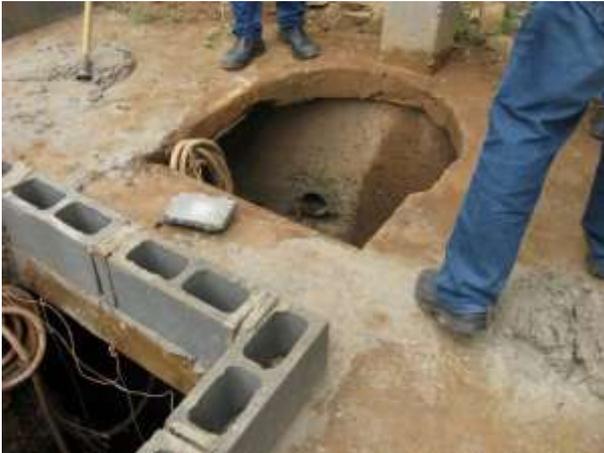
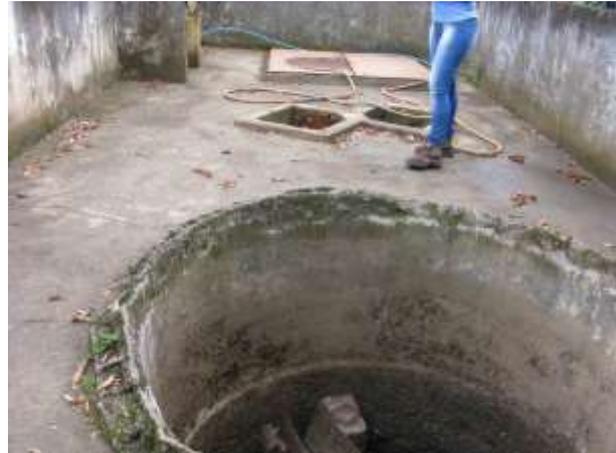
CONSTATAÇÃO C4: Ausência de tampas em estruturas nas unidades: EEEB Nova Vila Bethânea, EEEB Vila Bethânea e EEEB Industrial do S.E.S. de Viana.

Figura 7 - EEEB Nova Vila Bethânea – ausência de tampa no gradeamento.

Figura 8 - EEEB Nova Vila Bethânea - ausência de tampa no Poço de Sucção.

Figura 9 - EEEB Vila Bethânea – Caixa do Barrilete sem tampa.

Figura 10 - EEEB Vila Bethânea – Poço de sucção.

Figura 11 - EEEB Vila Bethânea – caixa de entrada.

Figura 12 - EEEB Industrial - poço de sucção e no gradeamento.

Não conformidade NC4 - Artigo 14, inciso IV da Resolução ARSP nº 018/2018. Deixar de realizar operação e manutenção adequada das unidades integrantes dos sistemas de abastecimento de água e/ou esgotamento sanitário, de acordo com as exigências dos regramentos vigentes”.

Determinação D4: A Cesan deve realizar operação e manutenção adequada das unidades integrantes dos sistemas de esgotamento sanitário, de acordo com as exigências dos regramentos vigentes.

Prazo para atendimento: 120 dias.

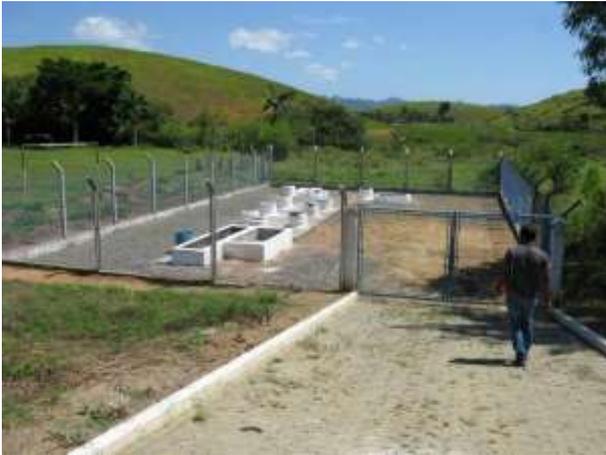
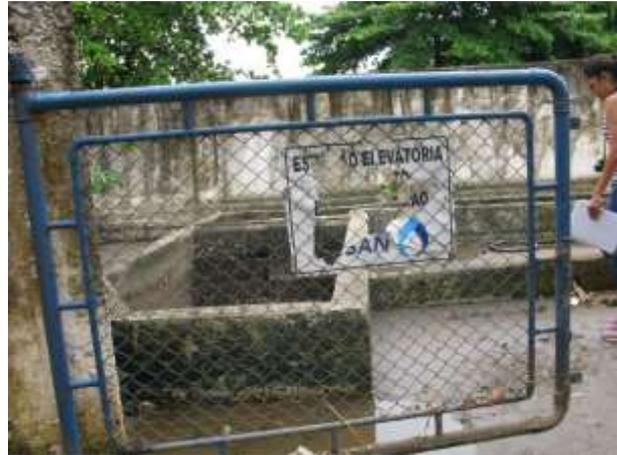
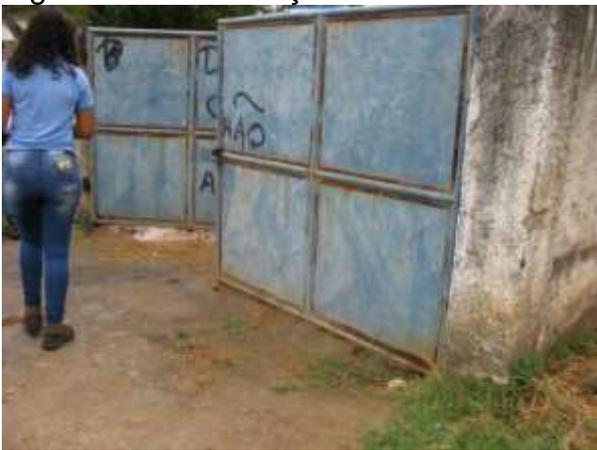
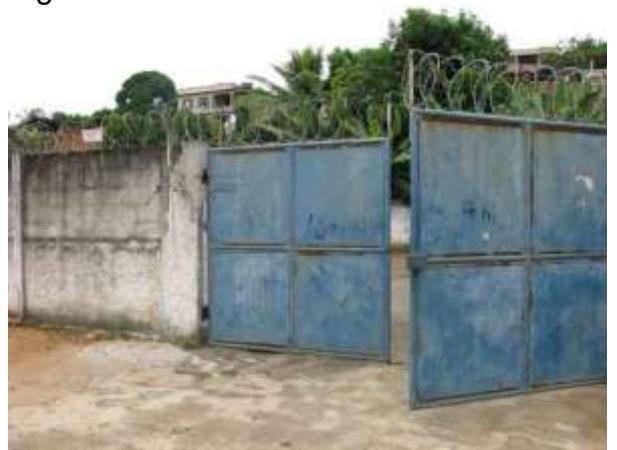
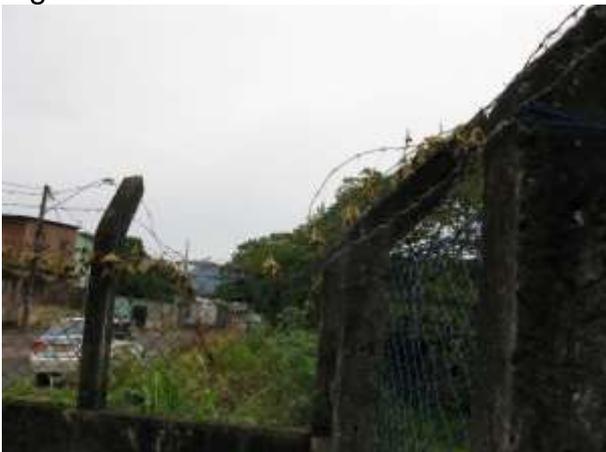
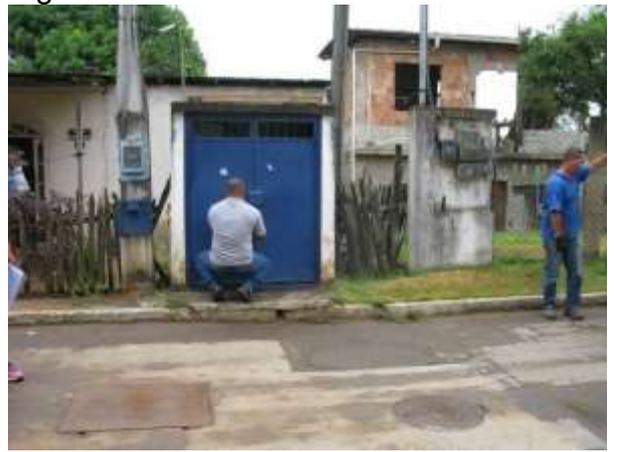
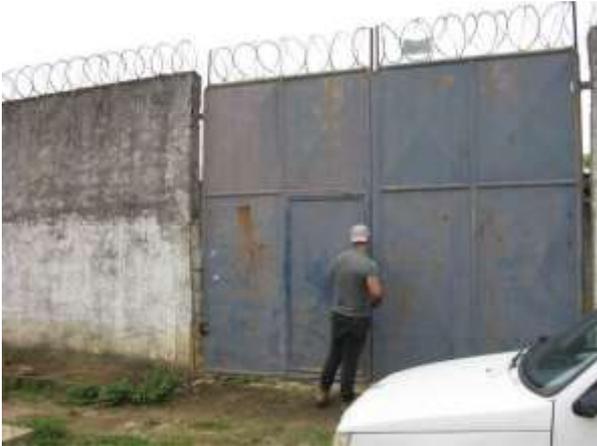
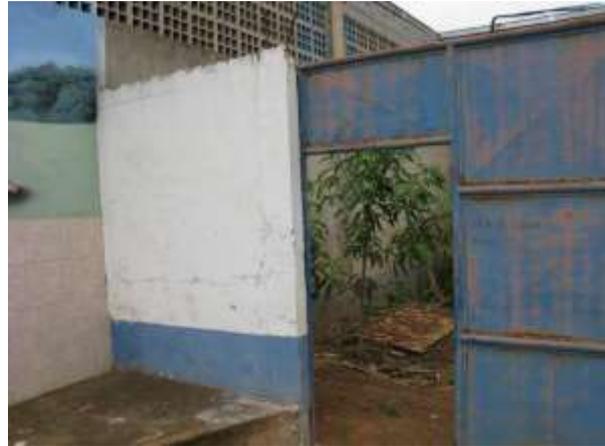
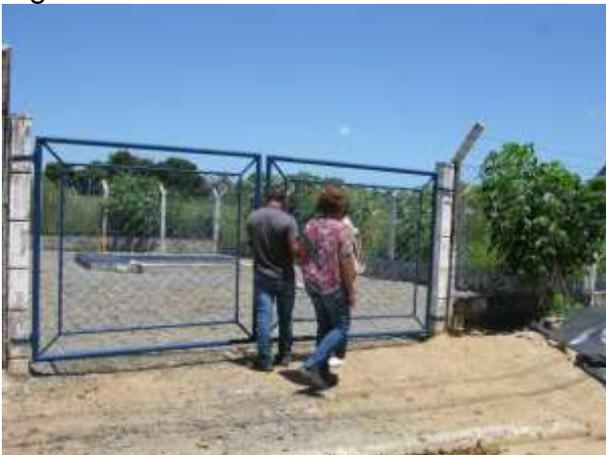
CONSTATAÇÃO C5: Ausência de placas de identificação das unidades: ETE Araçatiba, EEEB Casarão, EEEB Eldorado I, EEEB Eldorado II, EEEB Industrial, EEEB Jucu, EEEB Nova Vila Bethânea, EEEB Vila Bethânea e ETE Jucu Nova Belém do S.E.S. de Viana.

Não conformidade NC5 - Artigo 11, inciso V, da Resolução ARSP 018/2018. “Deixar de identificar as unidades operacionais e instalações pertencentes ao sistema de abastecimento de água e esgotamento sanitário, inclusive quanto ao horário de funcionamento dos postos de atendimento ao usuário”

Determinação D5: A Cesan deve identificar as unidades operacionais e instalações pertencentes ao sistema de esgotamento sanitário.

Prazo para atendimento: 90 dias.

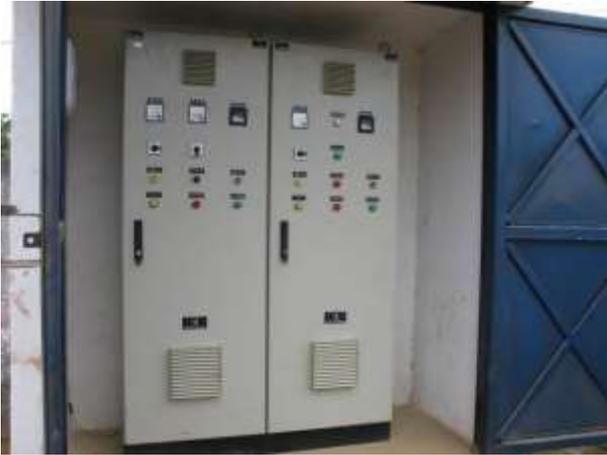
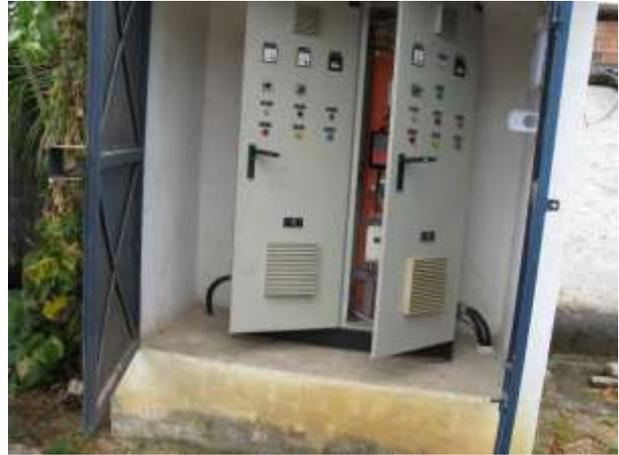
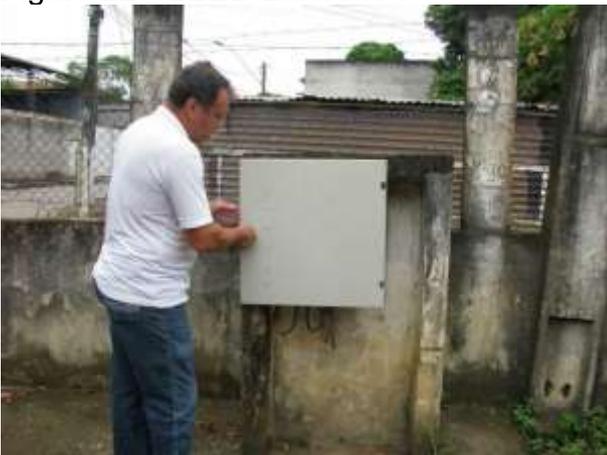
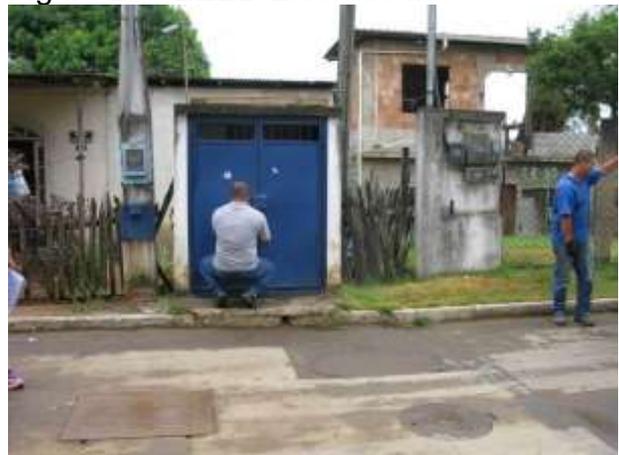
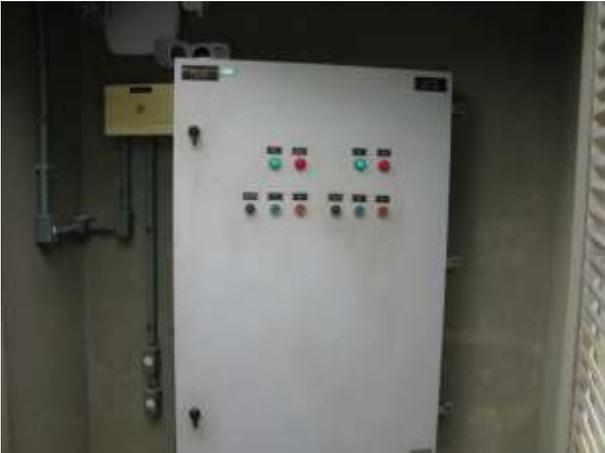
CONSTATAÇÃO C6: Ausência de placas de sinalização contra choque nas unidades: EEEB Eldorado I, EEEB Eldorado II, EEEB Industrial, EEEB Jucu e EEEB Soteco I do S.E.S. de Viana.

Não conformidade NC6 - Artigo 11, inciso VI, da Resolução ARSP 018/2018 Deixar de prover as áreas de risco das instalações com sinalização de risco e/ou avisos de advertência de forma adequada à visualização de terceiros

Determinação D6: A Cesan deve prover as áreas de risco das instalações com sinalização de risco e/ou avisos de advertência de forma adequada à visualização de terceiros.

Prazo para atendimento: 90 dias.

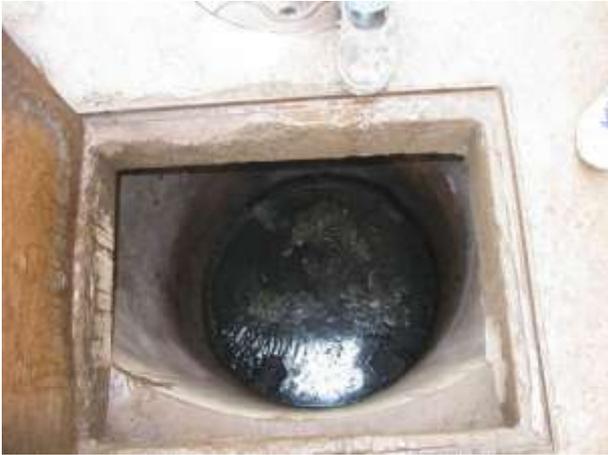
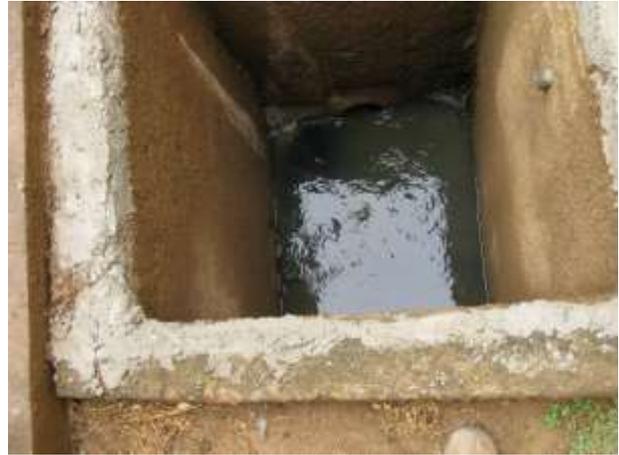
CONSTATAÇÃO C7: Ausência de mecanismo de remoção de sólidos grosseiros nas unidades: EEEB Jucu e EEEB Vila Bethânea do S.E.S. de Viana.

Não conformidade NC7 - Artigo 14, inciso III da Resolução ARSP nº 018/2018. “Deixar de cumprir as normas técnicas, os procedimentos e/ou requisitos estabelecidos em regramento vigente para a implantação de todas as infraestruturas necessárias para a adequada prestação de serviços de abastecimento de água e de esgotamento sanitário”.

Determinação D7: A Cesan deve cumprir as normas técnicas, os procedimentos e/ou requisitos estabelecidos em regramento vigente para a implantação de todas as infraestruturas necessárias para a adequada prestação de serviços de esgotamento sanitário.

Prazo para atendimento: 120 dias.

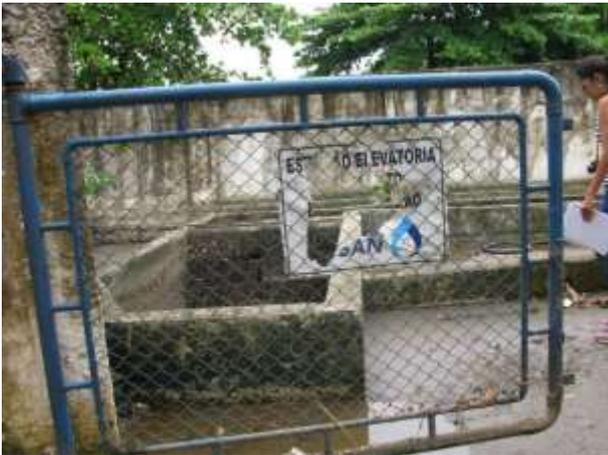
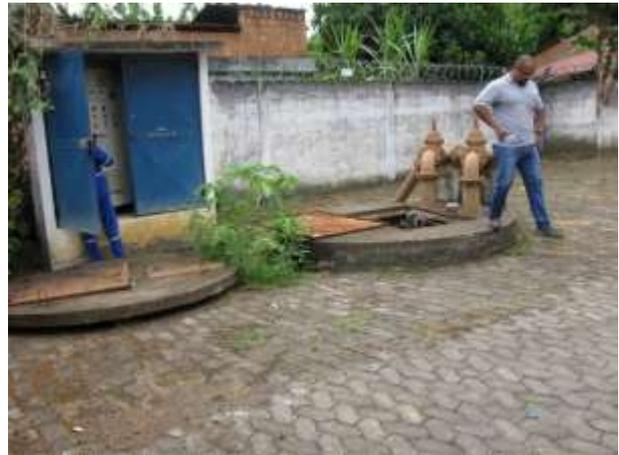
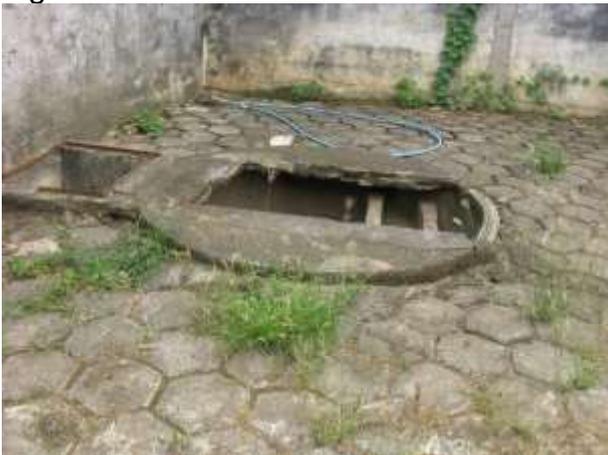
CONSTATAÇÃO C8: Área demanda limpeza nas seguintes unidades: EEEB Casarão, EEEB Eldorado II e EEEB Nova Vila Bethânea.

Não conformidade NC8 - Artigo 14, inciso IV da Resolução ARSP nº 018/2018. Deixar de realizar operação e manutenção adequada das unidades integrantes dos sistemas de abastecimento de água e/ou esgotamento sanitário, de acordo com as exigências dos regramentos vigentes”.

Determinação D8: A Cesan deve realizar operação e manutenção adequada das unidades integrantes dos sistemas de esgotamento sanitário, de acordo com as exigências dos regramentos vigentes.

Prazo para atendimento: 60 dias.

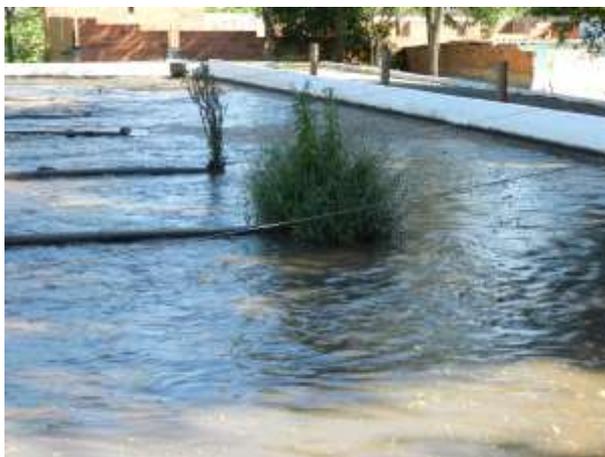
Figura 32 - ETE Marcilio de Noronha.

CONSTATAÇÃO C9: Presença de vegetação sobre tubulações na lagoa aerada com ar difuso da ETE Marcílio de Noronha

Não conformidade NC9 – Artigo 14, inciso IV da Resolução ARSP nº 018/2018. Deixar de realizar operação e manutenção adequada das unidades integrantes dos sistemas de abastecimento de água e/ou esgotamento sanitário, de acordo com as exigências dos regramentos vigentes.

Determinação D9: A Cesan deve realizar operação e manutenção adequada das unidades integrantes dos sistemas de esgotamento sanitário, de acordo com as exigências dos regramentos vigentes.

Prazo para atendimento: 60 dias.

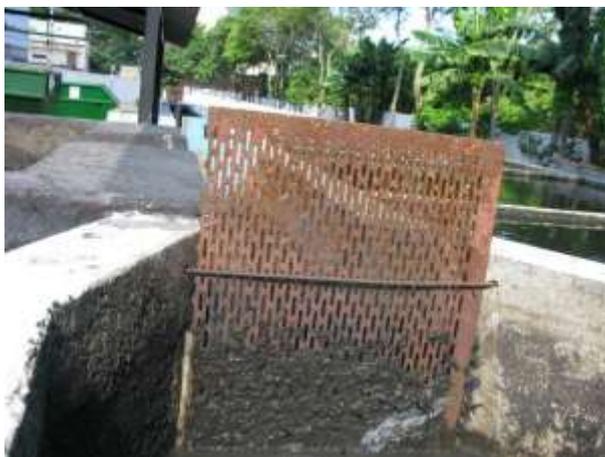
Figura 33 - ETE Marcílio de Noronha.

CONSTATAÇÃO C10: Gradeamento de entrada para os leitos de secagem necessita limpeza na ETE Marcílio de Noronha.

Não conformidade NC10 – Art 14º, inciso IV da Resolução ARSP nº 018/2018. Deixar de realizar operação e manutenção adequada das unidades integrantes dos sistemas de abastecimento de água e/ou esgotamento sanitário, de acordo com as exigências dos regramentos vigentes.

Determinação D10: A Cesan deve realizar operação e manutenção adequada das unidades integrantes dos sistemas de esgotamento sanitário, de acordo com as exigências dos regramentos vigentes.

Prazo para atendimento: 15 dias.

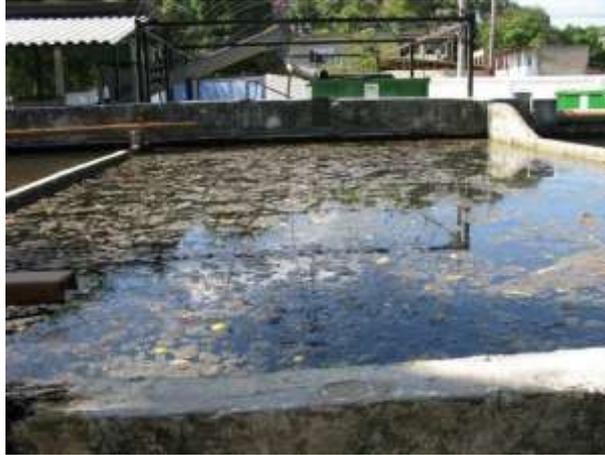
Figura 34 - ETE Marcílio de Noronha.

CONSTATAÇÃO C11: Excesso de materiais sólidos flutuantes no Leito de Secagem da ETE Marcílio de Noronha.

Não conformidade NC11 – Art 14º, inciso IV da Resolução ARSP nº 018/2018. Deixar de realizar operação e manutenção adequada das unidades integrantes dos sistemas de abastecimento de água e/ou esgotamento sanitário, de acordo com as exigências dos regramentos vigentes.

Determinação D11: A Cesan deve realizar operação e manutenção adequada das unidades integrantes dos sistemas de esgotamento sanitário, de acordo com as exigências dos regramentos vigentes.

Prazo para atendimento: 60 dias.

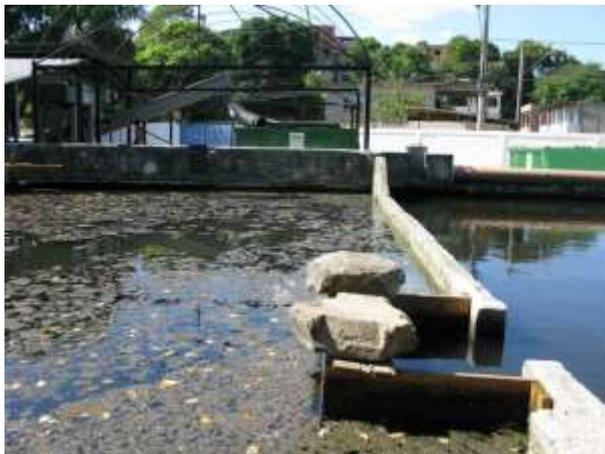
Figura 35 - ETE Marcílio de Noronha.

CONSTATAÇÃO C12: Estrutura de vedação provisória em uma das saídas do Leito de Secagem da ETE Marcílio de Noronha.

Não conformidade NC12 – Art 14º, inciso IV da Resolução ARSP nº 018/2018. Deixar de realizar operação e manutenção adequada das unidades integrantes dos sistemas de abastecimento de água e/ou esgotamento sanitário, de acordo com as exigências dos regramentos vigentes.

Determinação D12: A Cesan deve realizar operação e manutenção adequada das unidades integrantes dos sistemas de esgotamento sanitário, de acordo com as exigências dos regramentos vigentes.

Prazo para atendimento: 90 dias.

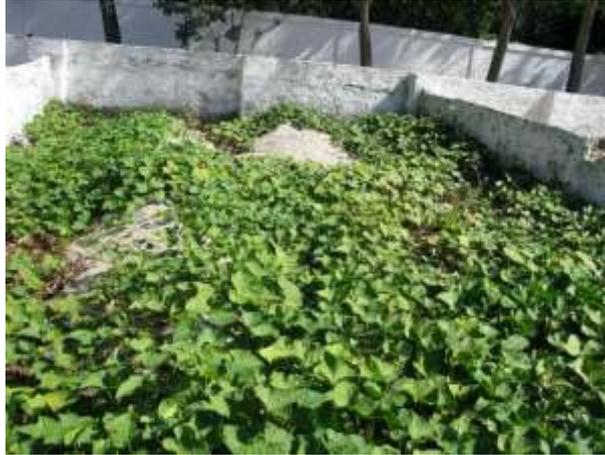
CONSTATAÇÃO C13: Falta limpeza em um dos Leitos de Secagem da ETE Marcílio de Noronha.

Figura 36 - Leito de Secagem.

Não conformidade NC13– Art 14º, inciso IV da Resolução ARSP nº 018/2018. Deixar de realizar operação e manutenção adequada das unidades integrantes dos sistemas de abastecimento de água e/ou esgotamento sanitário, de acordo com as exigências dos regramentos vigentes.

Determinação D13: A Cesan deve realizar operação e manutenção adequada das unidades integrantes dos sistemas de esgotamento sanitário, de acordo com as exigências dos regramentos vigentes.

Prazo para atendimento: 30 dias.

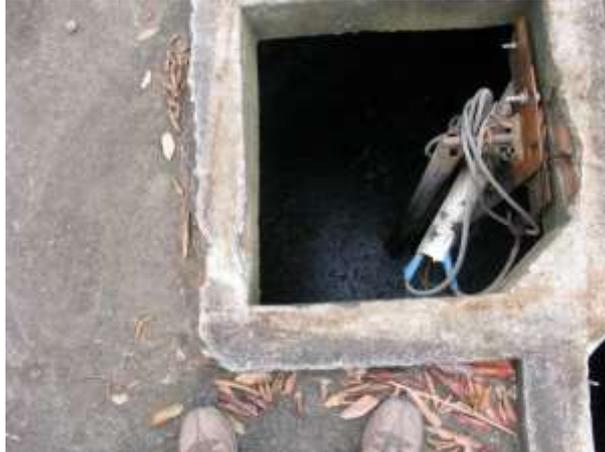
Figura 37 - EEEB Industrial.

CONSTATAÇÃO C14: Falta Bomba reserva na EEEB Industrial.

Não conformidade NC14 – Artigo 14, inciso III da Resolução ARSP nº 018/2018. “Deixar de cumprir as normas técnicas, os procedimentos e/ou requisitos estabelecidos em regramento vigente para a implantação de todas as infraestruturas necessárias para a adequada prestação de serviços de abastecimento de água e de esgotamento sanitário”.

Determinação D14: A Cesan deve cumprir as normas técnicas, os procedimentos e/ou requisitos estabelecidos em regramento vigente para a implantação de todas as infraestruturas necessárias para a adequada prestação de serviços de esgotamento sanitário.

Prazo para atendimento: 180 dias.

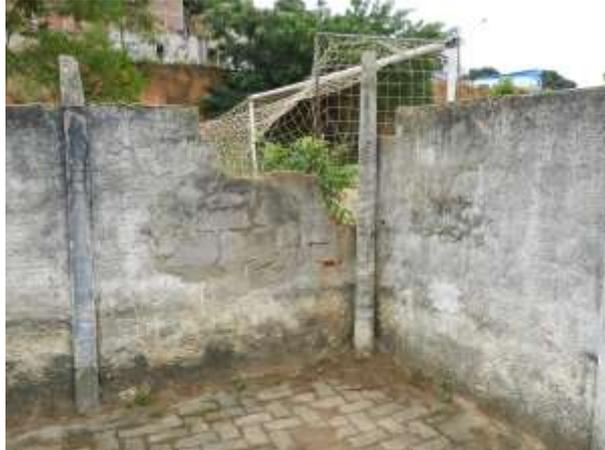
Figura 38 - EEEB Eldorado I.

CONSTATAÇÃO C15: Muro danificado na EEEB Eldorado I.

Não conformidade NC15 – Artigo 11, inciso VII, da Resolução ARSP 018/2018. “Deixar de prover as áreas de risco com estruturas e equipamentos de segurança que possam evitar a ocorrência de acidentes e o acesso de terceiros a área física das unidades operacionais”.

Determinação D15: A Cesan deve prover as áreas de risco com estruturas e equipamentos de segurança que possam evitar a ocorrência de acidentes e o acesso de terceiros a área física das unidades operacionais.

Prazo para atendimento: 90 dias.

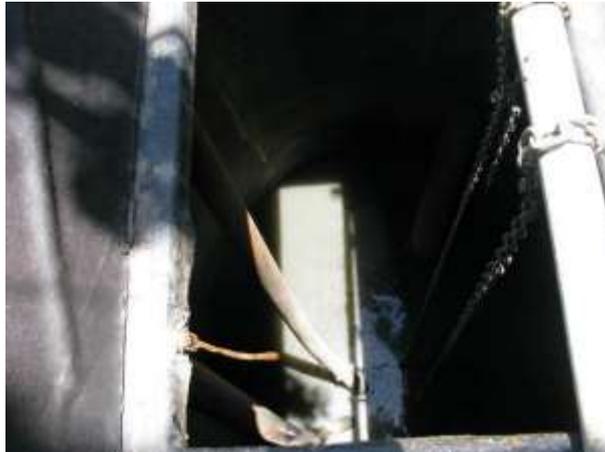
CONSTATAÇÃO C16: Estação Elevatória de Esgoto Bruto da chegada da ETE Soteco, com bombas conectadas a mangotes de PVC.

Figura 39 - EEEB da chegada na ETE Soteco.

Não conformidade NC16 – Art 14º, inciso IV da Resolução ARSP nº 018/2018. Deixar de realizar operação e manutenção adequada das unidades integrantes dos sistemas de abastecimento de água e/ou esgotamento sanitário, de acordo com as exigências dos regramentos vigentes.

Determinação D16: A Cesan deve realizar operação e manutenção adequada das unidades integrantes dos sistemas de esgotamento sanitário, de acordo com as exigências dos regramentos vigentes.

Prazo para atendimento: 120 dias.

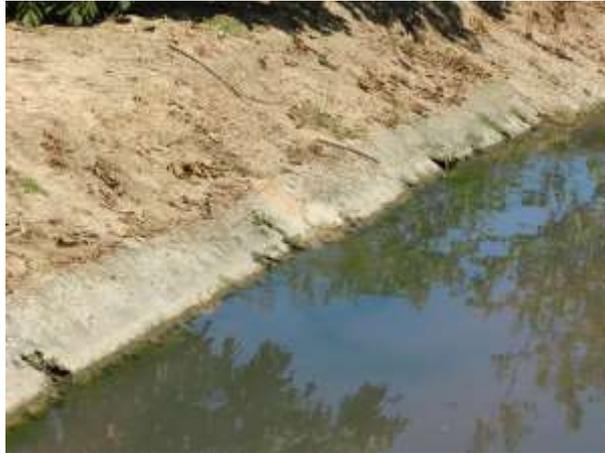
Figura 40 - ETE Vila Bethânea.

CONSTATAÇÃO C17: Trecho do Rip rap necessita manutenção na ETE Vila Bethânea.

Não conformidade NC17 – Art 14º, inciso IV da Resolução ARSP nº 018/2018. Deixar de realizar operação e manutenção adequada das unidades integrantes dos sistemas de abastecimento de água e/ou esgotamento sanitário, de acordo com as exigências dos regramentos vigentes.

Determinação D17: A Cesan deve realizar operação e manutenção adequada das unidades integrantes dos sistemas de esgotamento sanitário, de acordo com as exigências dos regramentos vigentes.

Prazo para atendimento: 120 dias.
