AGÊNCIA DE REGULAÇÃO DE SERVIÇOS PÚBLICOS DO ESPÍRITO SANTO – ARSP
DIRETORIA DE SANEAMENTO BÁSICO E INFRAESTRUTURA VIÁRIA - DS
GERÊNCIA DE SANEAMENTO BÁSICO – GSB

RELATÓRIO DE FISCALIZAÇÃO

RF/DS/GSB/002/2017

ASSUNTO: Fiscalização da prestação de serviços de abastecimento de água do Sistema Jucu – Área de Influência da ETA Caçaroca.

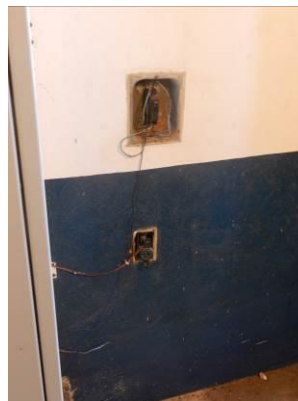
- **EEAT Morro da Lagoa:** Localizada às coordenadas 357827.60 E 7732437.60 N. A EEAT está identificada (Figura 3), está protegida, há facilidade para os trabalhos de manutenção, a iluminação e a ventilação da estação elevatória são adequadas (Figura 4). As condições de manutenção do painel de comando/quadro de força são adequadas, porém, não há sinalização de risco de choque elétrico (Figura 5). Há também a presença de fiação exposta, podendo ocasionar acidentes. (Figura 6). Além disso, existe bomba reserva instalada (Figura 7).

Figura 6 - Fiação exposta.

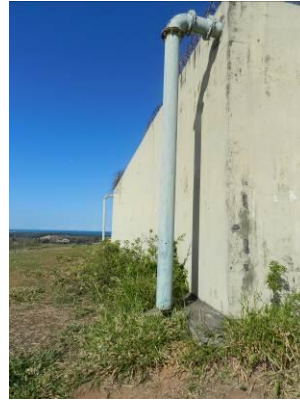
público). Constatamos também a existência de tubo extravasor (Figura 24) e tubulação de descarga de fundo. Por fim, informamos que o referido reservatório atende aos seguintes bairros: 23 de Maio, Balneário Ponta da Fruta, Barra do Jucu, Barramares, Cidade da Barra, Interlagos, Jabaete, Joao Goulart, Morada da Barra, Morada do Sol, Morro da Lagoa, Normilia da Cunha, Nova Ponta da Fruta, Ponta da Fruta, Praia dos Recifes, Retiro do Congo, Riviera da Barra, Santa Paula I, Santa Paula II, São Conrado, Terra Vermelha e Ulisses Guimaraes.

Figura 24 - Tubo extravasor.

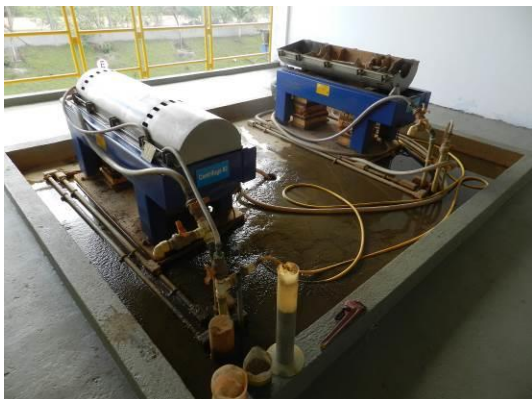
Figura 57 - Centrifuga.

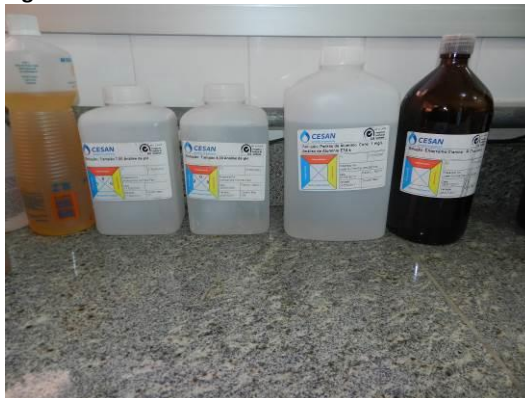
Os reagentes são armazenados em armários e prateleiras e encontravam-se dentro do prazo de validade (Figura 62). As análises bacteriológicas e de outros organismos são feitas no Laboratório Central da CESAN, localizada junto às instalações da ETA Cobi, duas vezes por semana (às terças e quintas).

Figura 62 - Reagentes dentro do prazo de validade.

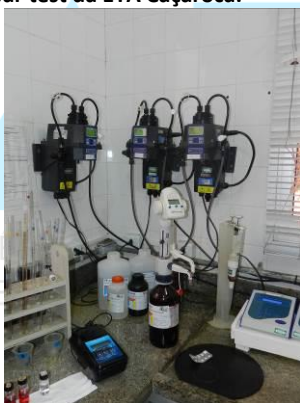
Figura 63 - Leitores de turbidez “on line” da água bruta e após o tanque de contato.

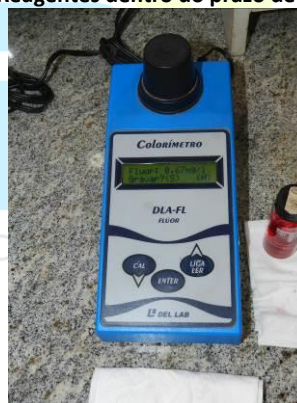
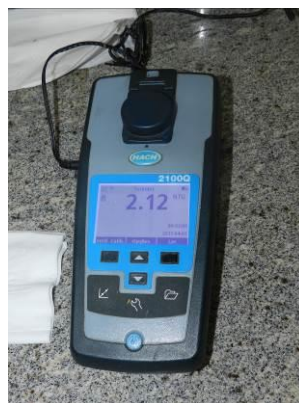
No momento da fiscalização o laboratório de análise da água apresentava condições satisfatórias de limpeza e organização (Figura 59), o laboratório é informatizado (Figura 60) e os equipamentos necessários aos ensaios físico-químicos encontravam-se conservados e calibrados (Figura 64, Figura 65 e Figura 66) . A dosagem do coagulante (sulfato de alumínio) utilizado para floculação é obtida através de testes com a água bruta no Jar Test (Figura 61). Além do sulfato de alumínio também é adicionado um polieletrólito (PAC) para ajudar no processo de coagulação. Além disso, o laboratório é equipado com dois leitores de Turbidez automáticos on line, que realizam a leitura deste parâmetro na água bruta e após o tanque de contato (Figura 63).

Figura 64 - Equipamento para análise de flúor.

Figura 65 - Equipamento para análise de cloro.

Figura 66 - Equipamento para análise de turbidez.

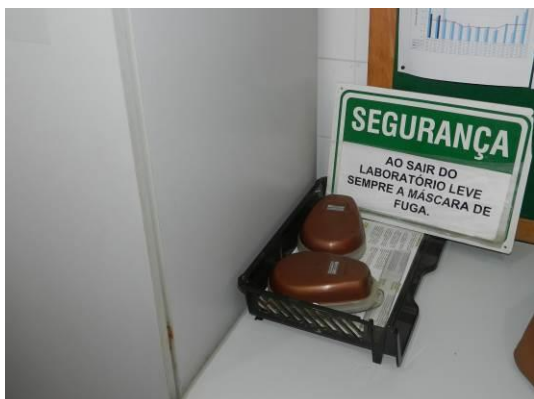
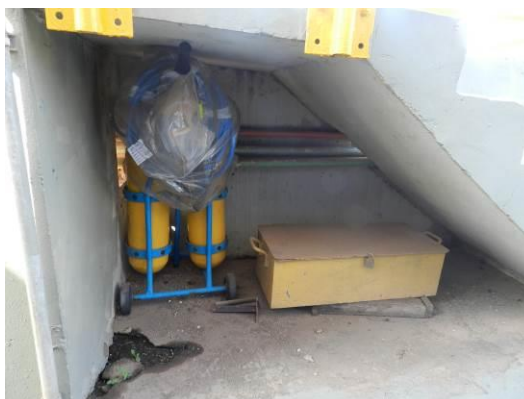
Cabe destacar também que foi observado nos colaboradores do SAA o uso de roupas e/ou crachás que os identificavam, e Equipamentos de Proteção Individual (EPI's) no laboratório e nas instalações da estação (Figura 67 e Figura 68). Além disso, a ETA possui área de apoio e banheiros para funcionários.

Figura 67 - Máscara de fuga.

Figura 68 - Máscara autônoma e Kit A.

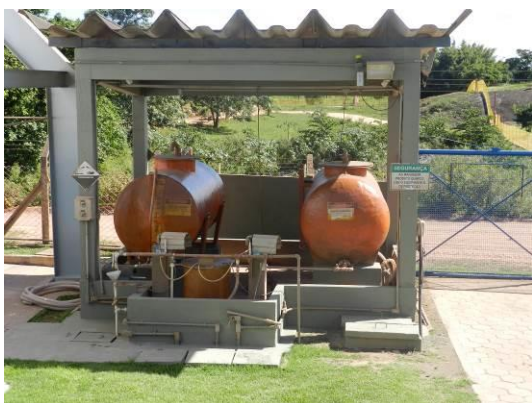
Observamos na área anexa à ETA, em boas condições de conservação e manutenção: área destinada ao armazenamento de sulfato de alumínio (Figura 74), polieletrólito (Figura 75) e ácido fluossilícico (Figura 76) ambos com sistema de contenção. Este deverá possuir suas estruturas impermeabilizadas e estanques, de forma a garantir que não haja contaminação ao meio ambiente em caso de vazamentos. Ainda na área anexa identificamos área destinada ao armazenamento de cilindros de cloro gás (Figura 77) com sinalização de risco (Figura 78). Por fim, identificamos em área anexa,

Figura 74 - Local de estoque de sulfato de alumínio.

Figura 75 - Depósito de polieletrólito.

Figura 76 - Depósito de ácido fluossilícico.
