AGÊNCIA DE REGULAÇÃO DE SERVIÇOS PÚBLICOS DO ESPÍRITO SANTO – ARSP
DIRETORIA DE SANEAMENTO BÁSICO E INFRAESTRUTURA VIÁRIA - DS
GERÊNCIA DE SANEAMENTO BÁSICO – GSB

RELATÓRIO DE FISCALIZAÇÃO

RF/DS/GSB/001/2017

ASSUNTO: Fiscalização da prestação de serviços de abastecimento de água do Sistema Jucu – Área de Influência da ETA Cobi.

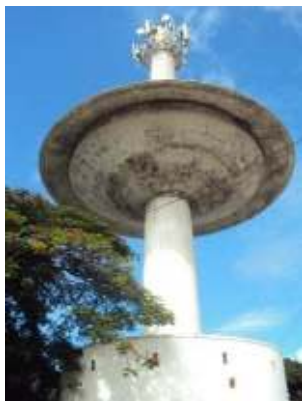
- **RAT Ilha do Boi (Elevado):** Localizado às coordenadas 366173 E 7753605 N (Figura 3), com capacidade de armazenamento de 110 metros cúbicos, não possui identificação (Figura 4). Observamos que o reservatório está isolado (cadeado), as condições de limpeza do entorno são satisfatórias, as condições de conservação do reservatório são razoáveis (sem rachaduras, corrosão ou vazamentos visíveis) e a escada de acesso está em adequadas condições de uso (Figura 5). Entretanto, constatamos ausência de tampa de inspeção interna no reservatório (Figura 6). Desta forma, considerando que a área é compartilhada com a capitânia dos portos (manutenção do farol) e com a Operadora Vivo (manutenção da antena), permitindo acesso de terceiros ao local, recomendo avaliar a possibilidade de instalação de tampa de inspeção no local. Foi informado na vistoria que existe sistema de controle de nível (telemetria). Todavia, não há macromedidor na entrada e/ou saída do reservatório conforme estabelecido no item 5.7.1 da NBR 12217/1994 (Projeto de reservatório de distribuição de água para abastecimento público). Há pára-raios e instrumento de sinalização noturna. Por fim, informamos que o referido reservatório atende ao bairro Ilha do Boi.

Figura 3 - RAT Ilha do Boi (Elevado).

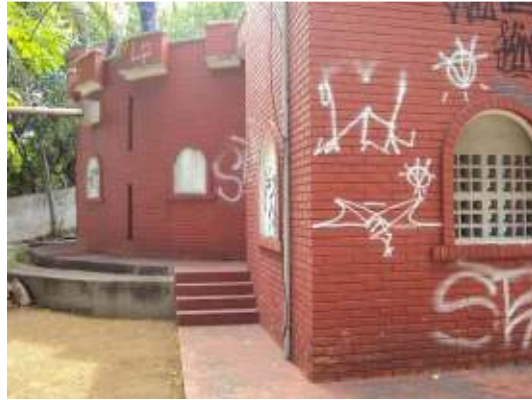
- **RAT Castelinho:** Localizado às coordenadas 365996 E 7753628 N, com capacidade de armazenamento de 180 metros cúbicos (Figura 8), sem identificação (Figura 7). Observamos que a área está isolada, as condições de limpeza do entorno são satisfatórias, as condições de conservação do reservatório são adequadas (sem rachaduras, corrosão ou vazamentos visíveis) e a escada de acesso está em condições razoáveis de uso (Figura 9). Entretanto, não há guarda-corpo na laje de cobertura, a tampa de inspeção do reservatório está em avançado estado de corrosão (Figura 10), necessitando de manutenção. Foi informado na vistoria que existe sistema de controle de nível (telemetria). Entretanto, não há macromedidor na entrada e/ou saída do reservatório conforme estabelecido no item 5.7.1 da NBR 12217/1994 (Projeto de reservatório de distribuição de água para abastecimento público). Constatamos também a existência de tubo extravasor (Figura 11) e tubulação de descarga de fundo. Por fim, informamos que o referido reservatório atende ao bairro Ilha do Boi.

Figura 8 - RAT Castelinho.

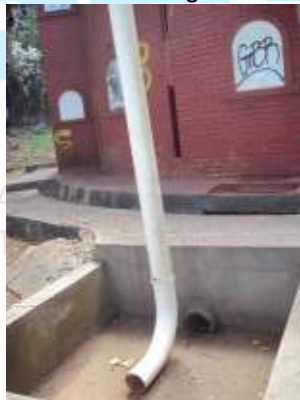
Figura 11 - Tubo extravasor.

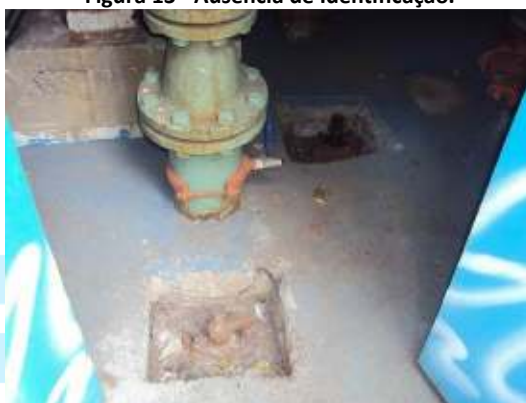
- **EEAT Castelinho:** Localizada às coordenadas 365996 E 7753625 N. A EEAT não está identificada (Figura 12 e Figura 13), está protegida, sem vazamentos visíveis, há facilidade para os trabalhos de manutenção, a iluminação e a ventilação da estação elevatória são aceitáveis (Figura 14). Entretanto, o piso apresenta saliências que podem causar acidentes (Figura 15). As condições de manutenção do quadro de força/comando são adequadas (Figura 16 e Figura 17), existe bomba reserva

Figura 15 - Piso com saliências.

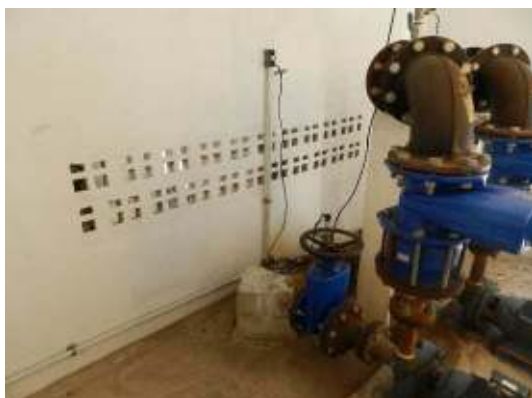
Figura 52 - Ventilação adequada.

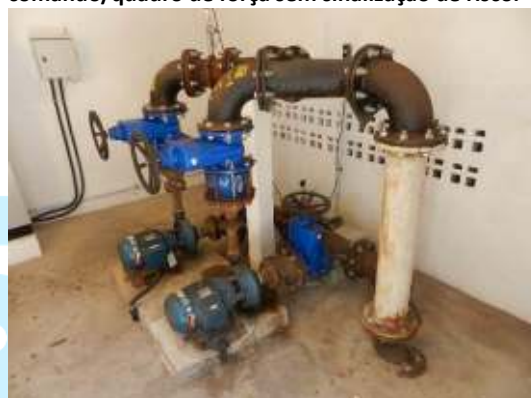
comando/quadro de força são adequadas, entretanto, não há sinalização de risco de choque elétrico (Figura 51). Além disso, a estação elevatória conta com bomba reserva instalada (Figura 53).

Figura 53 - Conjunto motor-bomba.

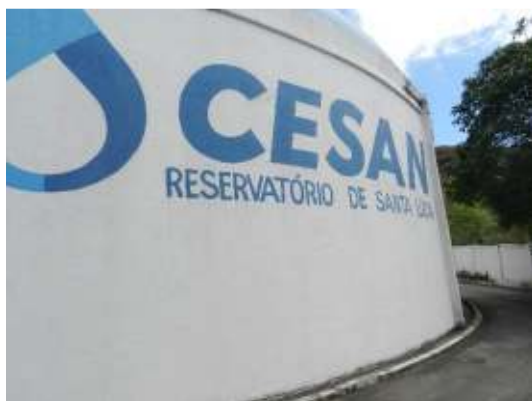
RAT Santa Lúcia: Localizado às coordenadas 364057 E 7754657 N, com capacidade de armazenamento de 5000 metros cúbicos, identificado (Figura 54). Observamos que a área está isolada, as condições de limpeza do entorno são satisfatórias, as condições de conservação do reservatório são adequadas (sem rachaduras, corrosão ou vazamentos visíveis) e a escada de acesso está em condições satisfatórias de uso (Figura 55), inclusive com gaiola de proteção. Foi informado na vistoria que existe sistema de controle de nível (telemetria). Entretanto, não há macromedidor na entrada e/ou saída do reservatório conforme estabelecido no item 5.7.1 da NBR 12217/1994 (Projeto de reservatório de distribuição de água para abastecimento público). Por fim, a Cesan esclareceu que “este reservatório opera como reservatório

Figura 54 - RAT Santa Lucia identificado.

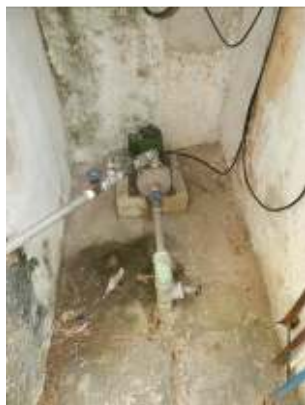
- **EEAT Santa Lúcia:** Localizada às coordenadas 364068 E 7754546 N. A EEAT não está identificada (Figura 56), está protegida, porém apresenta processo de corrosão no portão de acesso à EEAT (Figura 59), necessitando de manutenção. Sem vazamentos visíveis, as condições para realização dos trabalhos de manutenção são razoáveis, a iluminação e a ventilação da estação elevatória são razoáveis (iluminação natural). As condições de manutenção do painel de comando/quadro de força são razoáveis, entretanto, não há sinalização de risco de choque elétrico (Figura 57). Além disso, a estação não conta com bomba reserva instalada (Figura 58).

Figura 58 – Ausência de bomba reserva instalada. Figura 59 - Portão de acesso a EEAT danificado.

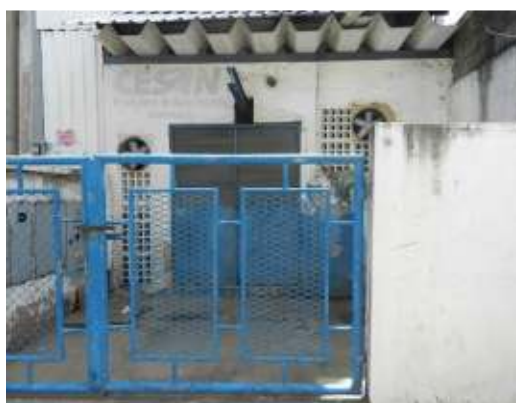
- **EEAT Gurigica:** Localizada às coordenadas 363678 E 7754258 N. A EEAT apresenta identificação precária (Figura 60), encontra-se protegida, entretanto, não está em bom estado de conservação (Figura 61), com rachadura e buracos na estrutura física (Figura 62 e Figura 63). As condições para realização dos trabalhos de manutenção são razoáveis, a iluminação e a ventilação da estação elevatória são razoáveis (Figura 64 e Figura 65). As condições de manutenção do painel de comando/quadro de força são adequadas, entretanto, a sinalização de risco de choque elétrico é parcial (Figura 66). A estação conta com bomba reserva instalada (Figura 67). Além disso, a EEAT está causando transtorno devido ao alto som produzido pelas bombas.

Figura 60 - EEAT Gurigica – identificação insatisfatória. Figura 61 - Interior da EEAT Gurigica.

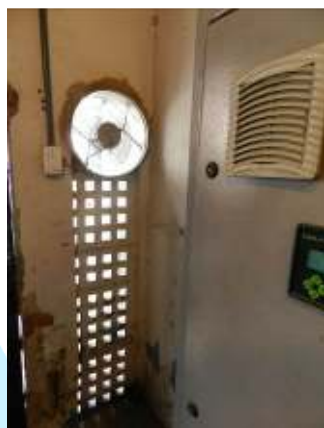
Figura 64 - Ventilação razoável.

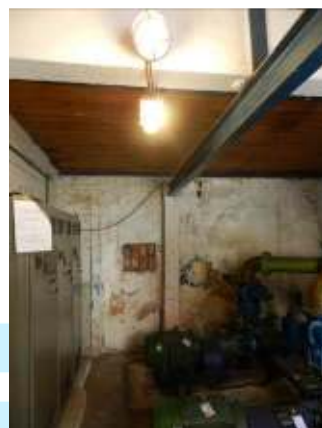
Figura 65 - Iluminação satisfatória.

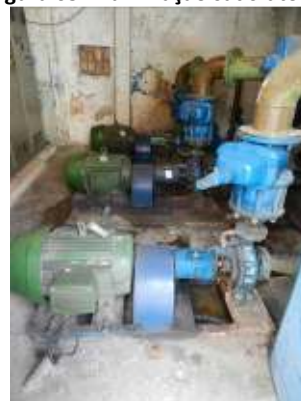
Figura 67 - Conjunto motor-bomba.

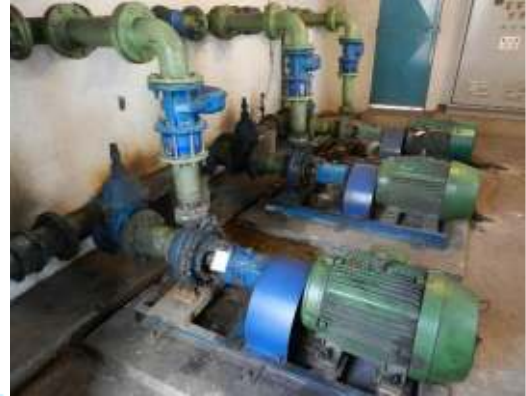
Figura 74 - Conjunto motor-bomba.

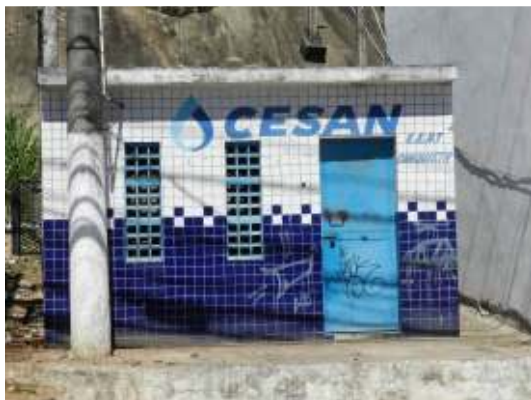
Figura 85 - EEAT Conquista com identificação

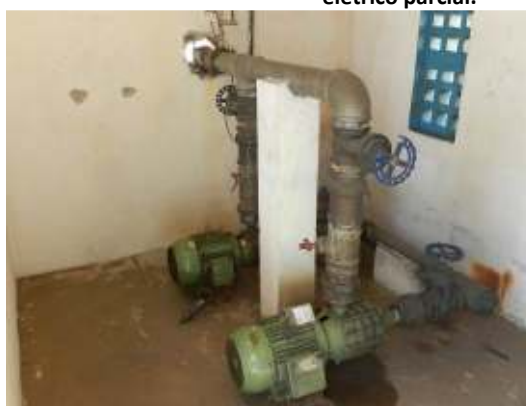
Figura 89 - Conjunto motor-bomba.

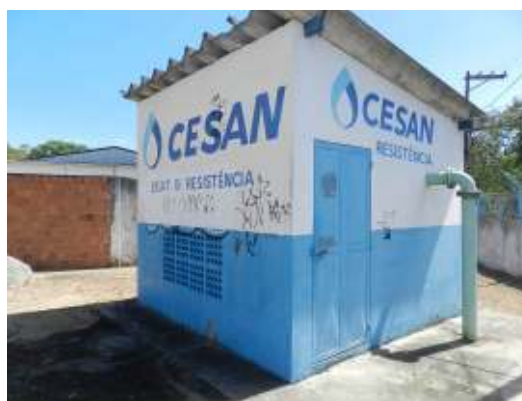
Figura 90 - EEAT Resistência com identificação.

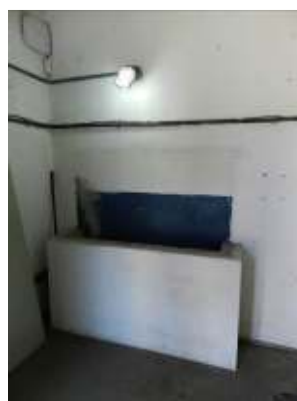
Figura 91 - Iluminação adequada.

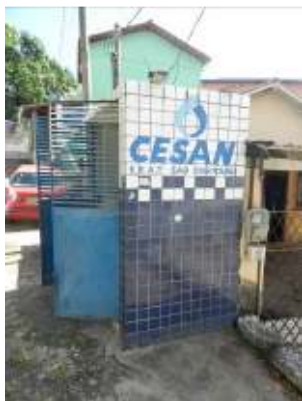
Figura 98 - EEAT São Cristóvão com identificação.

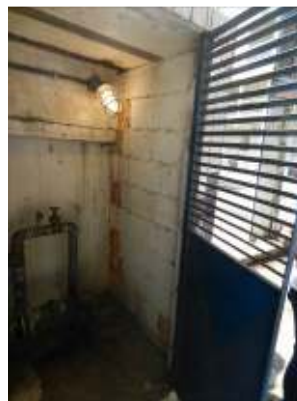
Figura 99 - Iluminação e ventilação satisfatórias.

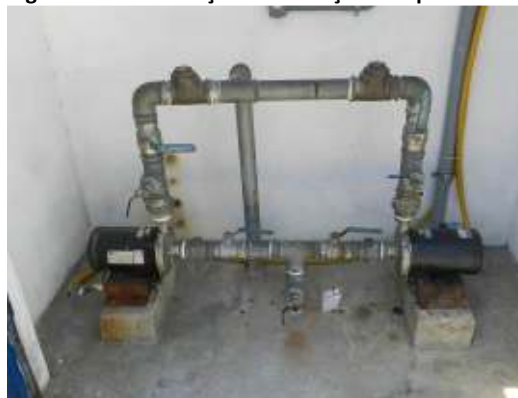
Figura 105 - Conjunto motor-bomba.

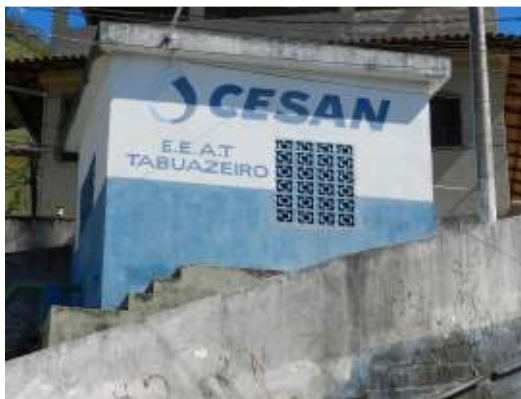
Figura 106 - EEAT Tabuazeiro com identificação.

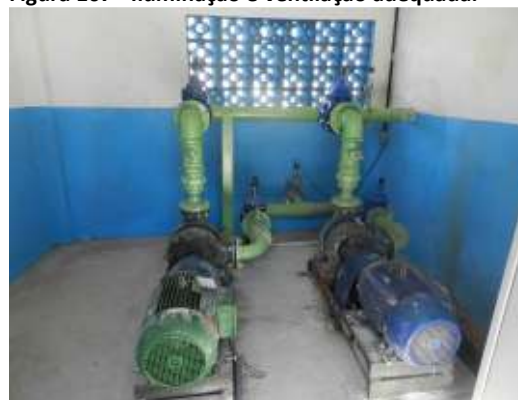
Figura 109 - Conjunto motor-bomba.

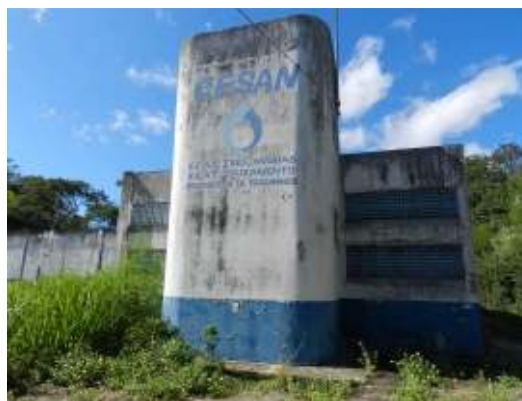
Figura 116 - RAT Fradinhos.

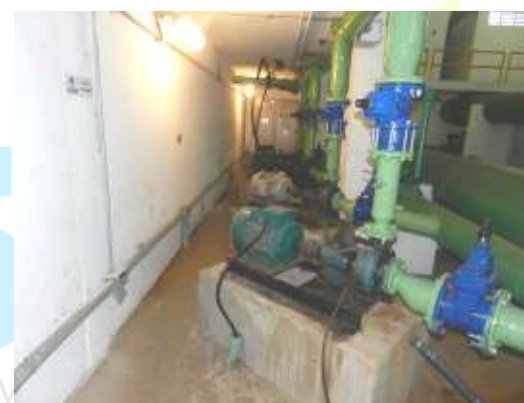
Figura 135 - Iluminação e ventilação adequada.

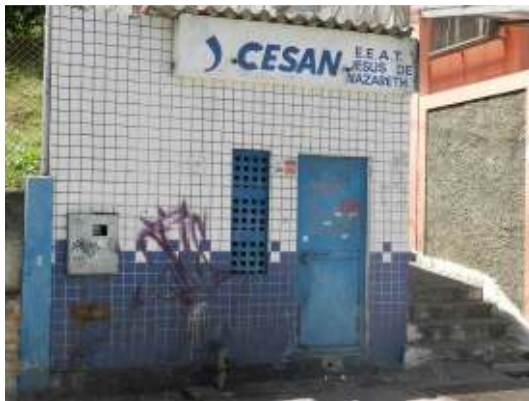
Figura 137 - EEAT Jesus de Nazareth I com identificação.

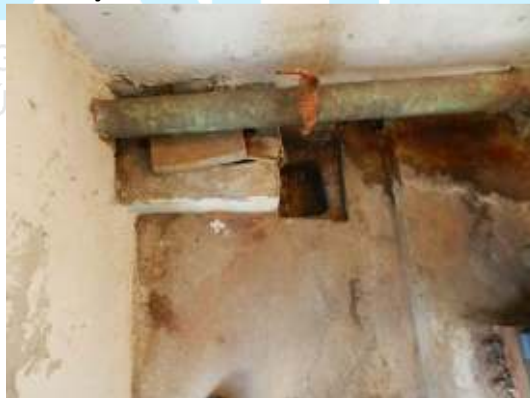
- **EEAT Jesus de Nazareth I:** Localizada às coordenadas 363727 E 7752828 N. A EEAT está identificada (Figura 137), está protegida, sem vazamentos visíveis. Observa-se que a tubulação está enferrujada e o piso contém depressões, podendo ocasionar acidentes (Figura 138 e Figura 139). Há facilidade para os trabalhos de manutenção, a iluminação e ventilação da estação elevatória são adequadas (Figura 140 e Figura 141). As condições de manutenção do painel de comando/quadro de força são adequadas (Figura 143), porém, não há sinalização de risco de choque elétrico (Figura 142). Além disso, há bomba reserva instalada (Figura 144).

Figura 139 - Piso com saliências.

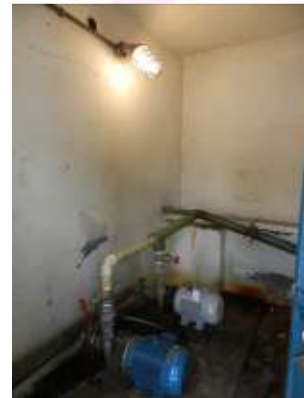
Figura 140 - Iluminação adequada.

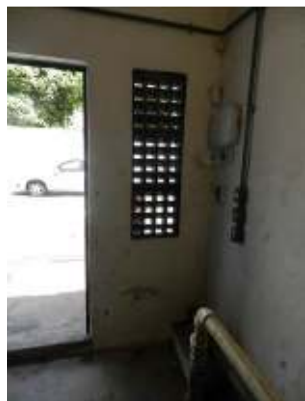
Figura 141 - Ventilação adequada.

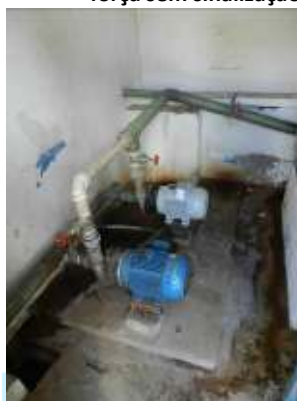
Figura 144 - Conjunto motor-bomba.

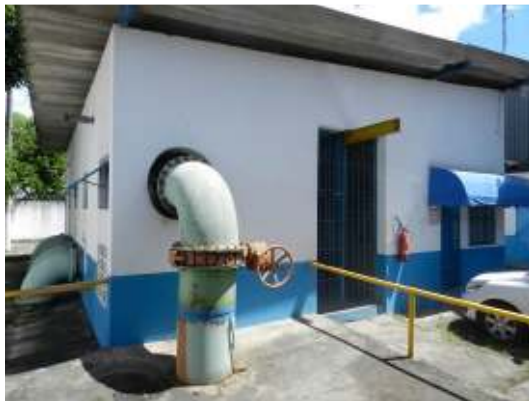
- **EEAT Alberto Torres:** Localizada às coordenadas 362354 E 7752971 N. A EEAT não está identificada (Figura 149), está protegida, porém a grade da canaleta de drenagem está danificada, podendo ocasionar acidentes (Figura 150). Há facilidade para os trabalhos de manutenção. A iluminação e a ventilação são adequadas (Figura 151 e Figura 152). As condições de manutenção do painel de comando/quadro de força são adequadas, porém, não há sinalização de risco de choque elétrico (Figura 153). Além disso, há bomba reserva instalada (Figura 154). Ainda referente às bombas, foi constatada a presença de vazamento em uma das bombas (Figura 155). Na área externa da EEAT foi observado que a caixa que comporta a válvula de manobra está com acúmulo de água pluvial e excesso de vegetação, necessitando de um sistema de drenagem para evitar acúmulo de água parada e consequente proliferação de vetores (Figura 156). Por fim, observamos rompimento de ramal em área anexa à elevatória (Figura 157).

Figura 149 - EEAT Alberto Torres sem identificação.

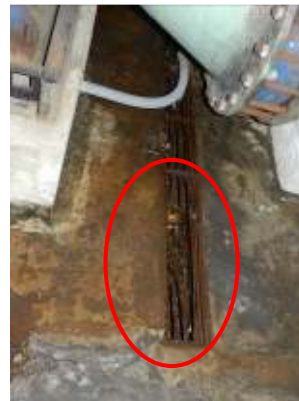
Figura 150 - Grade danificada.

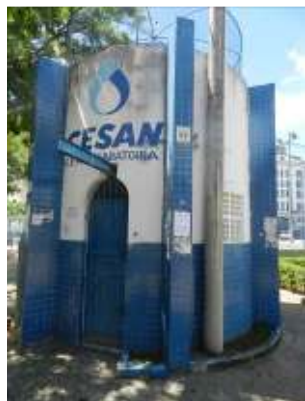
Figura 164 - EEAT Caratoira com identificação.

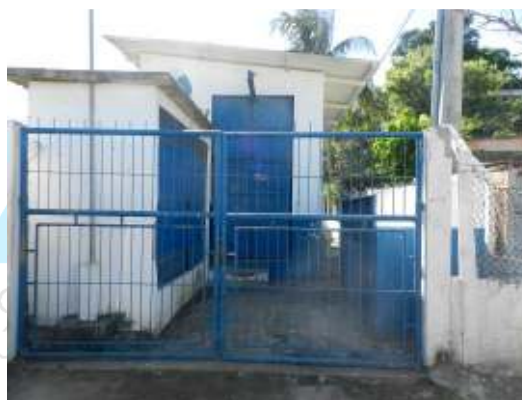
- **EEAT Argolas – Paul:** Localizada às coordenadas 359536.39 E 7751601.54 N. A identificação da EEAT está em local de difícil visualização (Figura 169), está protegida, porém, o piso possui canaletas de drenagem instaladas de forma improvisada e sem grades de proteção, podendo provocar acidentes (Figura 170). Observamos a presença de tampa da caixa de proteção danificada em área anexa (Figura 171). As condições para realização dos trabalhos de manutenção são razoáveis, a iluminação e ventilação da estação elevatória são adequadas (Figura 172). As condições de manutenção do painel de comando/quadro de força são adequadas e há sinalização de risco de choque elétrico (Figura 173). No mais, a EEAT não conta com bomba reserva instalada (Figura 174) e observou-se um pequeno vazamento de água na tubulação de inserção da bomba reserva.

Figura 169 - Identificação da EEAT Argolas Paul em local de difícil visualização.

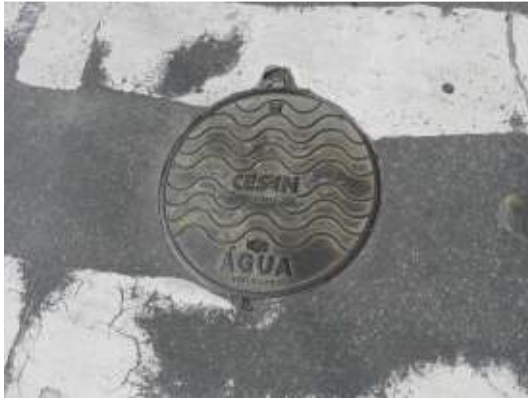
Figura 180 - Descarga 1.

- Descarga 1 e 2 (localizada na Avenida Nossa Senhora da Penha esquina com a Rua Gilberto Varejão Dias): Possuem tampa de proteção com identificação (Figura 180 e Figura 182), entretanto, necessitam de limpeza (Acúmulo de resíduos e água pluvial na caixa de proteção) (Figura 181 e Figura 183).
