RELATÓRIO DE FISCALIZAÇÃO

RF/DT/GSI/SAN/003/2016

ASSUNTO: Fiscalização da prestação de serviços de abastecimento de água e atendimento comercial em Rio Novo do Sul.

PRESTADOR DE SERVIÇOS: Companhia Espírito Santense de Saneamento – CESAN

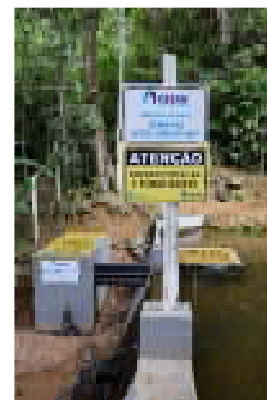
Figura 4 - Córrego São Vicente com placas de identificação.

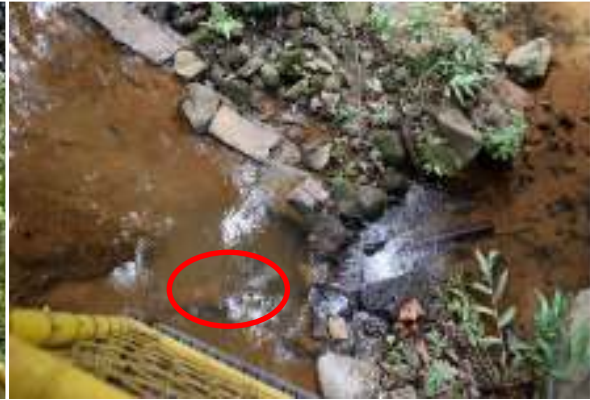
A condição de acesso à Captação do Córrego São Caetano é satisfatória, a entrada da EEAB possui identificação (Figura 9), inclusive com informação de risco de choque elétrico e morte (Figura 17 e Figura 18), ausência de tratamento preliminar na captação, sendo que existe apenas um crivo na ponta da tubulação (Figura 10), possui inversor de frequência (Figura 15) em boas condições, está parcialmente isolada contra pessoas não autorizadas e animais (Figura 11), não há bomba reserva (Figura 12), tampouco extintor de incêndio. Nas proximidades não foi observado indícios visuais de atividades que comprometam a qualidade da água bruta, nem processo avançado de eutrofização (Figura 13), sendo observada a presença de um registro exposto (Figura 16). Além disso, foi observado que o barramento se encontra instalado de forma improvisada (Figura 14). Conforme informado anteriormente, com relação ao barramento improvisado, por trata-se de interferência em curso hídrico, a agência comunicará ao órgão gestor de recursos hídricos competente da existência do mesmo.

Figura 10 - Crivo para reter sólidos grosseiros.

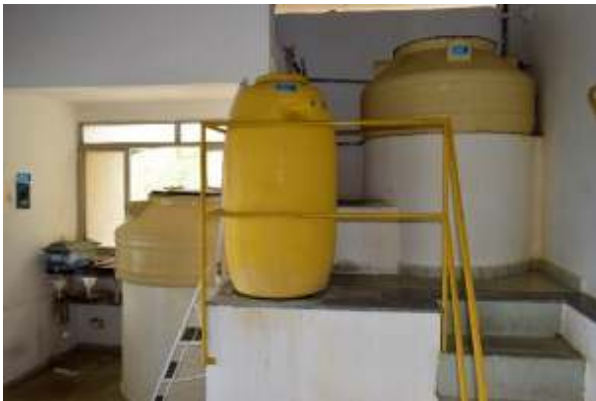
O acondicionamento dos agentes químicos utilizados no tratamento se dá em condições satisfatórias, assim como a higiene e limpeza do local, com condições de temperatura e circulação aceitáveis (Figura 31). Entretanto, a escada de acesso a este local está sem corrimão (Figura 32).

Figura 31 - Acondicionamento dos agentes químicos do tratamento (Ácido fluorsilícico e Sulfato de Alumínio).

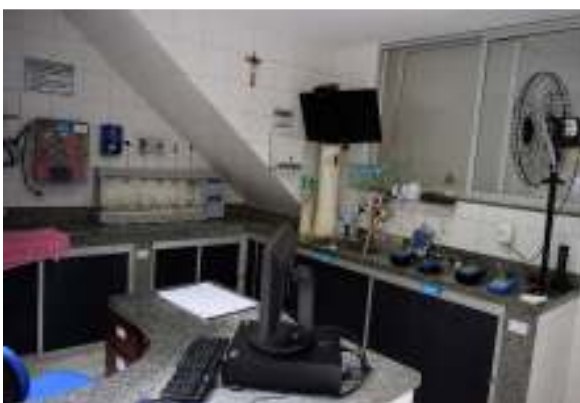
No momento da fiscalização o laboratório apresentava condições satisfatórias de limpeza e organização (Figura 33). Há registros sobre a qualidade da água bruta e da água tratada (Figura 34), e os equipamentos necessários aos ensaios físico-químicos encontravam-se conservados e calibrados (Figura 35).

Figura 33 - Laboratório da ETA Rio Novo do Sul.

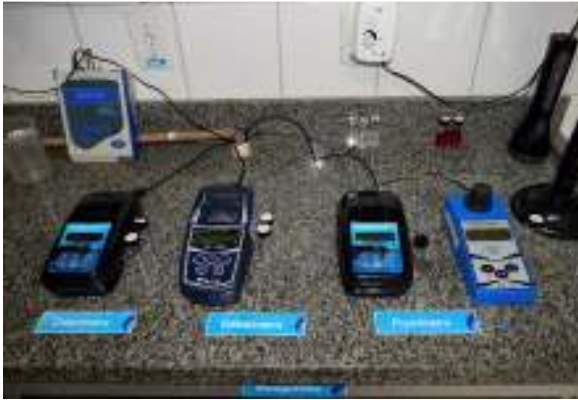
Figura 35 - Equipamentos para ensaios físico-químicos.

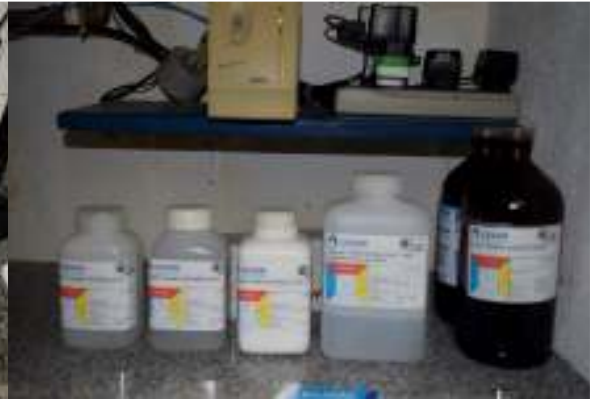
Os reagentes são armazenados em armários e prateleiras e encontravam-se dentro do prazo de validade (Figura 36). As análises bacteriológicas e de outros organismos são feitas no Laboratório Central da CESAN, na Grande Vitória, duas vezes por semana (às terças e quintas).

Figura 36 - Reagentes dentro do prazo de validade.

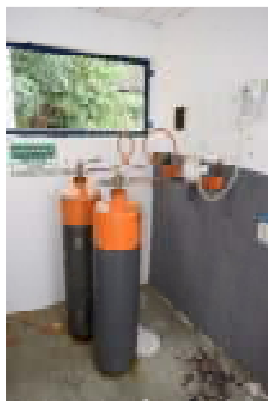
Figura 45 - Área destinada ao cloro gás.

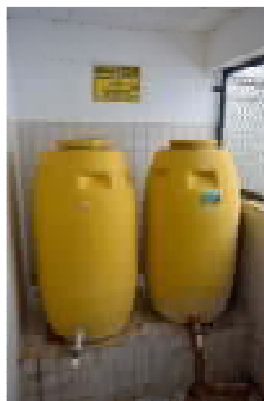
Figura 46 - Estoque de ácido fluossilícico.

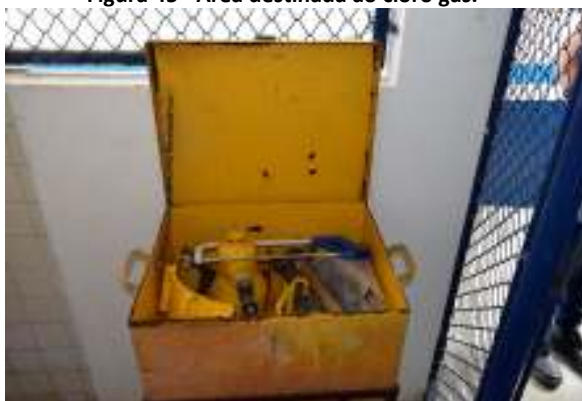
Figura 47 - Kit A para troca de cilindro de cloro gás.

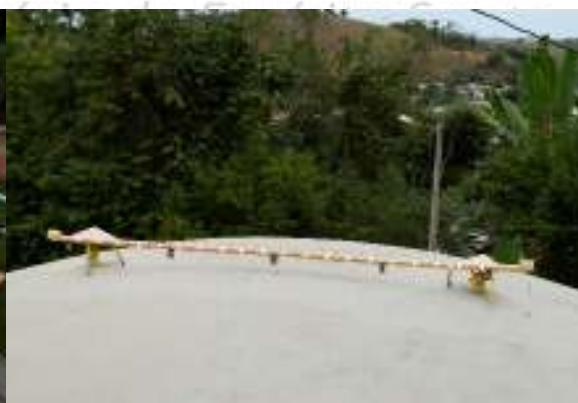
Figura 59 – Sistema de controle de nível do reservatório circular apoiado.

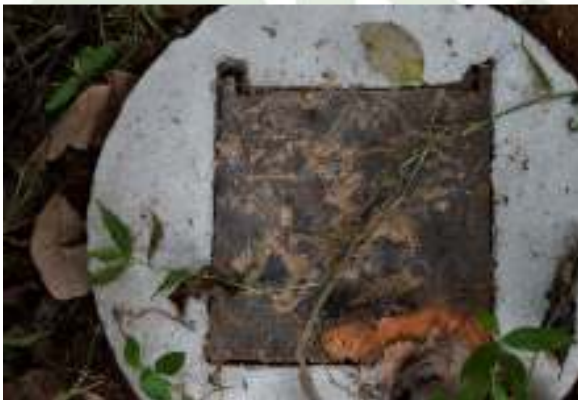
- Descarga 1 (localizada na Estrada de Pau D’alho – em frente ao depósito de recicláveis): Possui tampa com identificação (Figura 62) e está operando em condições normais (Figura 63).

Figura 62 - Descarga 1 com tampa e identificada.

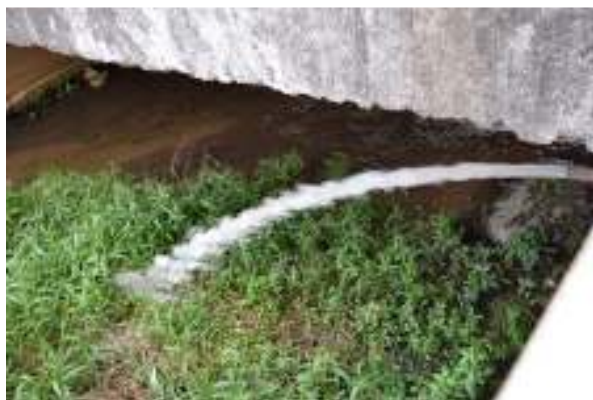
Figura 68 - Descarga 3 em condições normais de operação.

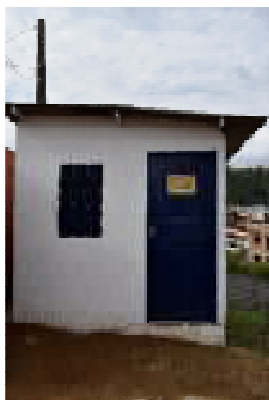
Foi vistoriado também o *Booster* Santo Antônio: o mesmo encontra-se em boas condições de conservação (Figura 72), identificado (Figura 73), com bomba reserva (Figura 74), inversor de frequência em bom estado de conservação (Figura 75) e sinalização de risco de choque elétrico (Figura 76). Entretanto, ficou averiguada ausência de extintor no booster Santo Antônio.

Figura 72 - Booster Santo Antônio.

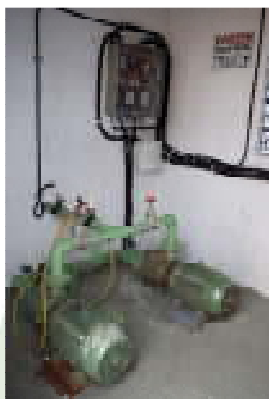
Figura 74 - Conjunto motor-bomba do booster Santo Antônio.

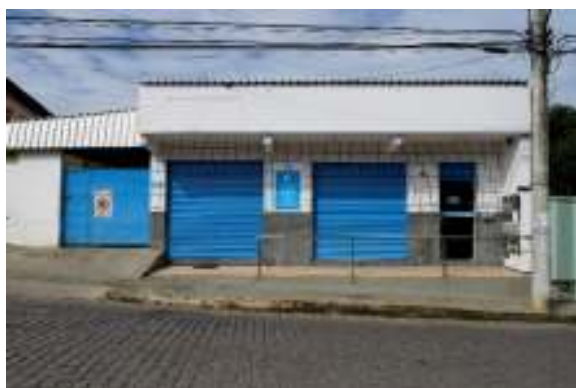
Figura 77- Escritório de Atendimento de Rio Novo do Sul.

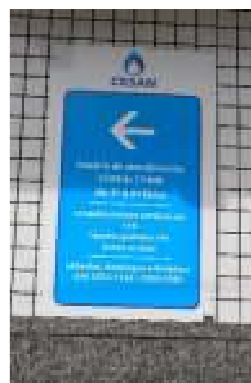
Figura 78 - Placa indicativa informando o horário de atendimento.

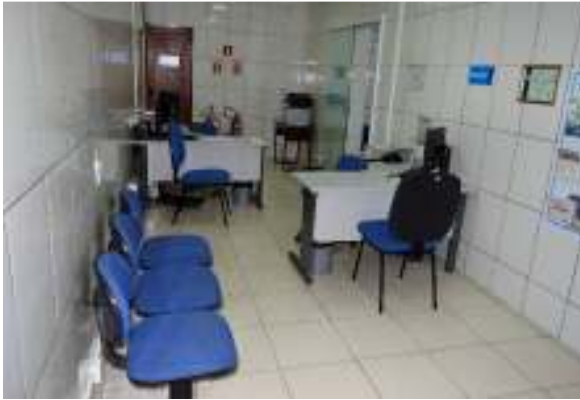
Figura 79 - Instalações do Escritório de Atendimento de Rio Novo do Sul, com assento para usuários em espera.

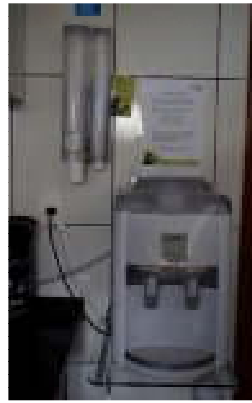
Figura 80 - Água disponível para usuários e funcionários.

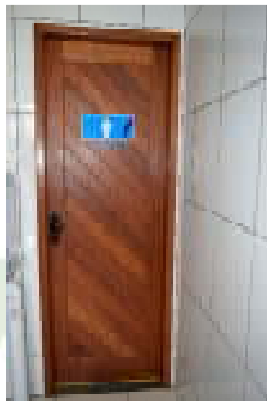
Figura 81 - Banheiros disponíveis para usuários e funcionários.

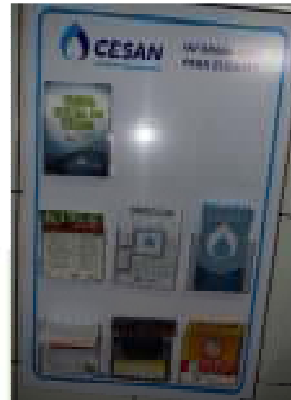
Figura 82 - Informativos para clientes.

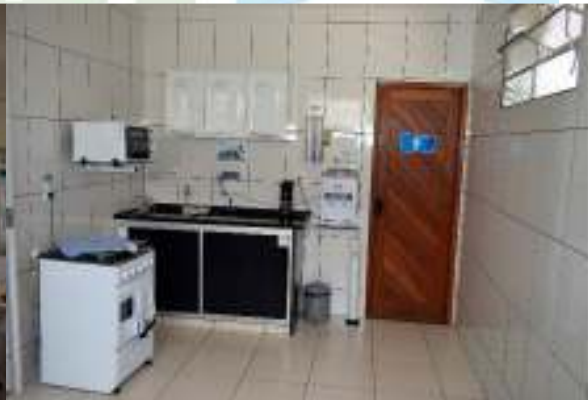
Figura 84 - Refeitório.

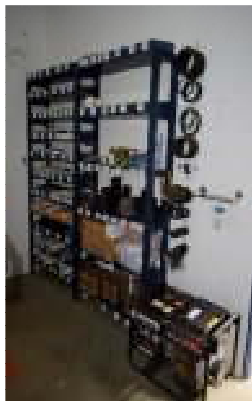
Figura 85 - Almoxarifado.

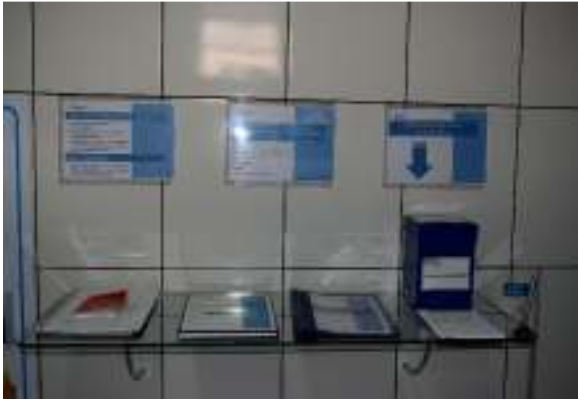
No momento da fiscalização, os regulamentos exigidos pela Resolução ARSI 008 (artigo 112) encontravam-se disponíveis para consulta no escritório, sendo estes a Portaria MS 2.914/2011, Resolução ARSI nº 008/2010, Tabela de Preços, Tarifas e Serviços e Código de Defesa do Consumidor (Figura 87). Todos os atendimentos são registrados, inclusive informações. Há um Livro de Registro disponível para os usuários se manifestarem.

No escritório também foi verificada a disponibilização para realização de pós-atendimento através de formulário, permitindo ao usuário expressar sua opinião sobre o serviço ali prestado (Figura 87).

Figura 87 - Tabela de preços de serviços e tarifas, código de defesa do consumidor, formulário de pós atendimento, livro de registros, portaria n.2914 de 2011 e resolução ARSI n008/2010.

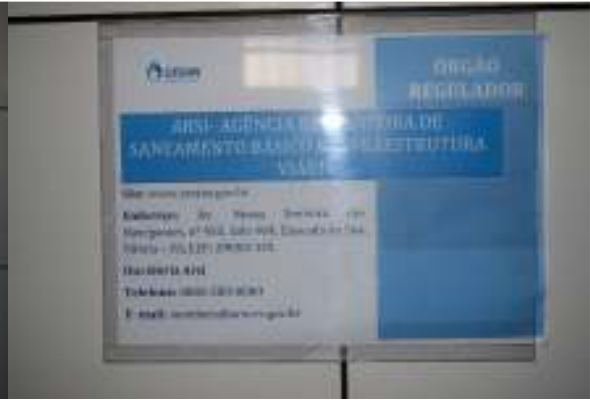
Foi observada a presença de cartazes contendo o contato da Ouvidoria da Agência Reguladora de Saneamento Básico e Infraestrutura Viária (ARSI) e outras informações (Figura 88). Tal medida é importante para que o usuário tenha fácil acesso ao conteúdo relevantes e possibilidade de realizar solicitações que possivelmente não foram atendidas pela concessionária.

Figura 88 - Contato da ouvidoria da ARSI.
