RELATÓRIO DE FISCALIZAÇÃO

RF/DT/GSI/002/2016

ASSUNTO: Fiscalização da prestação de serviços de abastecimento de água e atendimento comercial em São José do Calçado.

PRESTADOR DE SERVIÇOS: Companhia Espírito Santense de Saneamento – CESAN.

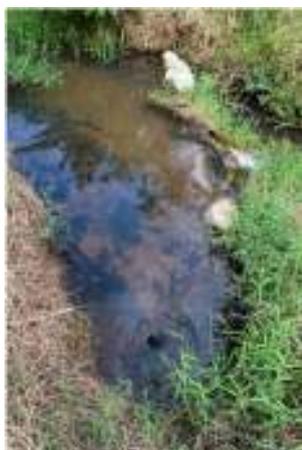
A captação de água bruta é feita no Rio Calçado (Figura 1), integrante da Bacia Hidrográfica do Rio Itabapoana, no próprio município. A captação da água bruta ocorre através de tubulações de 200 mm, a linha de adução é constituída de 204 m metros de tubulação, e apresentam fácil acesso para manutenção ao longo de sua extensão. O volume aduzido é macromedido através de pitot instalado na adutora, existe cadastro técnico da adutora e, segundo informações obtidas junto à equipe técnica da Cesan, esta não apresenta problemas de vazamentos recorrentes. A vazão outorgada é de 44 L/s para o Rio Calçado (Portaria de Outorga N^o253, de 27 de Junho de 2008).

Figura 1- Captação no Rio Calçado.

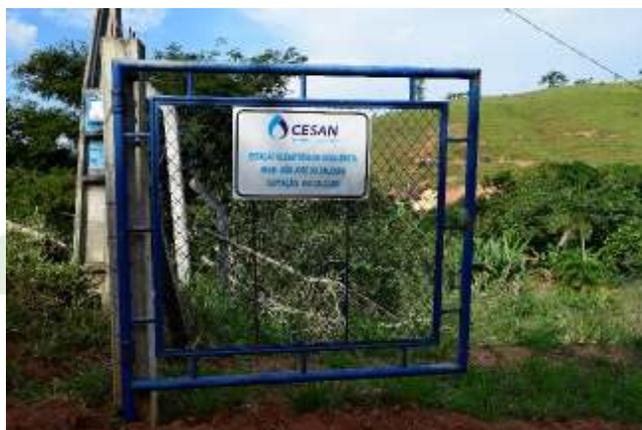
Figura 2 - Entrada EEAB – São José do Calçado com identificação.

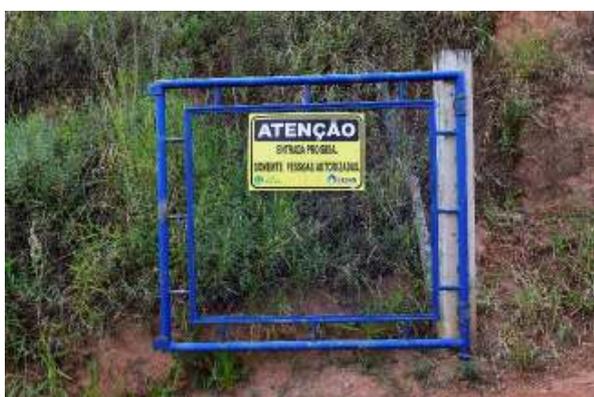
Figura 3 - Portão de isolamento com placa informativa de acesso somente de pessoas autorizadas.

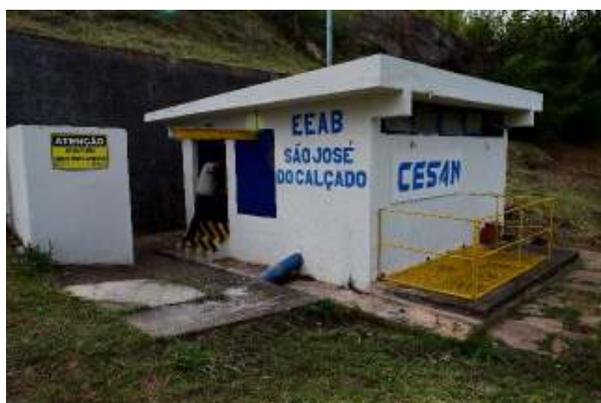
Figura 4 - Casa de bombas identificada.

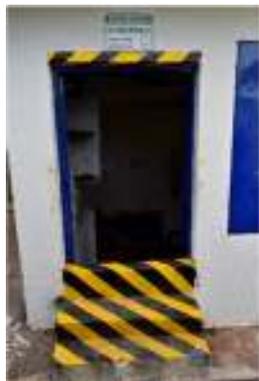
Figura 5 - Piso elevado para proteger contra enchentes.

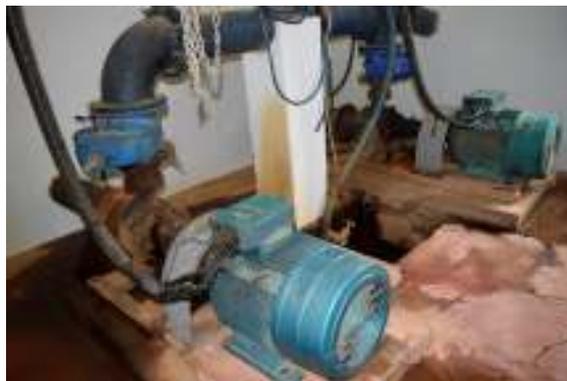
Figura 6 - Conjunto motor-bomba.

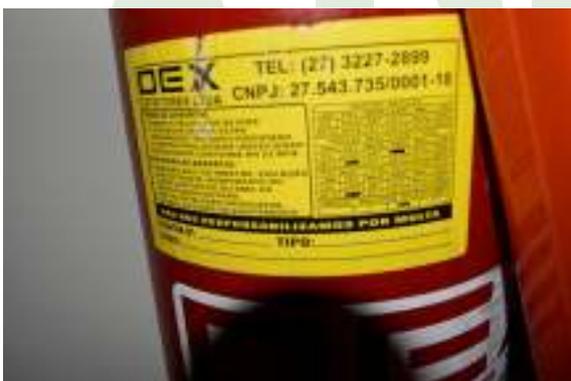
Figura 9 - Presença de extintor na EEAB.

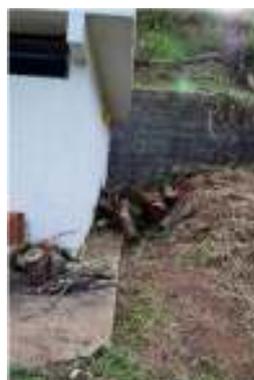
Figura 12 - Resíduos de poda de árvores na área interna da EEAB.

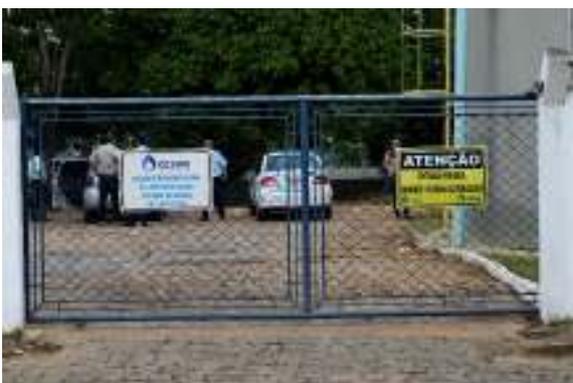
Figura 13 - Entrada da ETA São José do Calçado Identificada

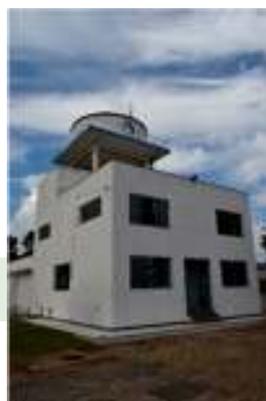
Figura 14 - ETA São José do Calçado.

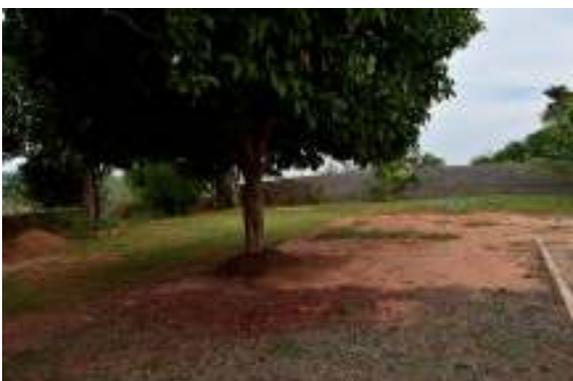
Figura 15: Pátio da ETA de São José do Calçado.

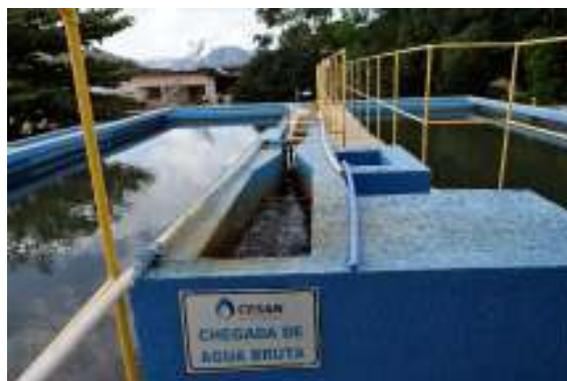
A ETA não faz uso de pré-tratamento, porém eventualmente é feita a adição de cal para correção do pH da água bruta. As condições de conservação e limpeza da estrutura de adição de cal e da unidade de mistura rápida (Figura 16) são satisfatórias. A dosagem do coagulante utilizado na unidade de mistura rápida é obtida e realizada através de testes com a água bruta e de um dosador (Figura 17). Entretanto, observa-se que o teto no entorno dos dosadores necessita de manutenção (Figura 17).

Figura 16: Unidade de mistura rápida.

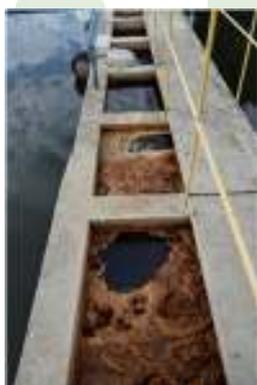
Figura 18: Unidade de Floculação da ETA São José do Calçado.

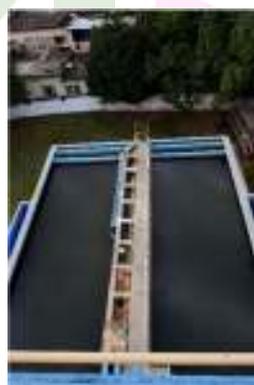
Figura 19: Decantadores da ETA São José do Calçado.

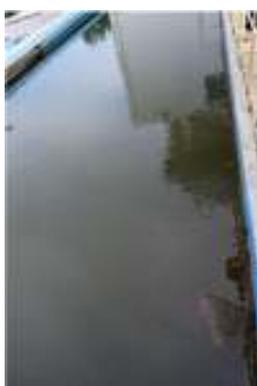
A unidade de floculação (Figura 18) está em condições aceitáveis, sem vazamentos visíveis. Porém, ao final do canal de floculação, existe uma passagem de água feita de forma improvisada que deixam expostos os ferros da estrutura do floculador (Figura 25). Após a etapa de floculação são utilizados dois decantadores (Figura 19). Estes se encontram, em geral, em condições satisfatórias, inclusive com guarda-corpos de proteção. Entretanto, cabe destacar que os decantadores demandam limpeza, uma vez que é visível a presença de lodo nas laterais do mesmo e na superfície (Figura 20).

Figura 20: Presença de lodo nas laterais e na superfície dos decantadores.

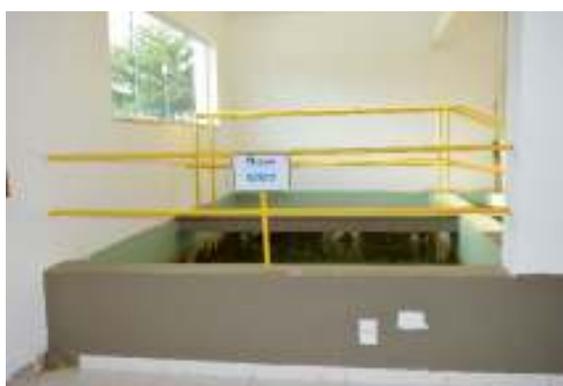
Figura 21: Filtro 1 da ETA São José do Calçado.

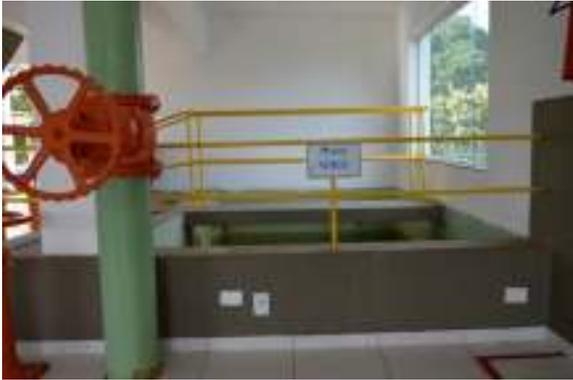
Figura 22 - Filtro 2 São José do Calçado.

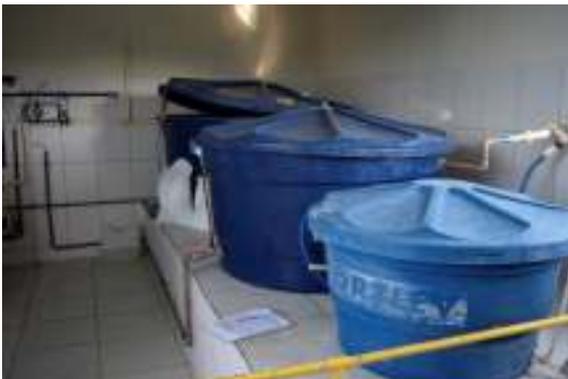
Figura 26: Acondicionamento dos agentes químicos do tratamento (Cloro e Flúor).

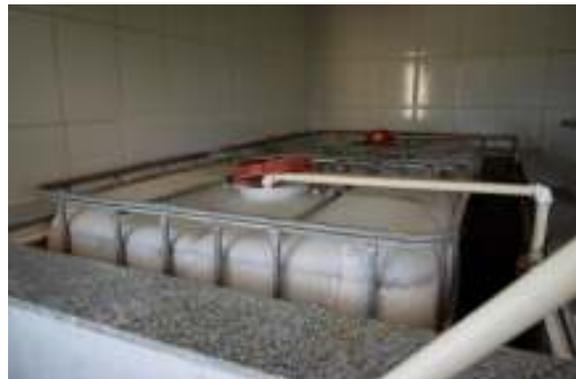
Figura 27: Armazenamento de sulfato de alumínio.

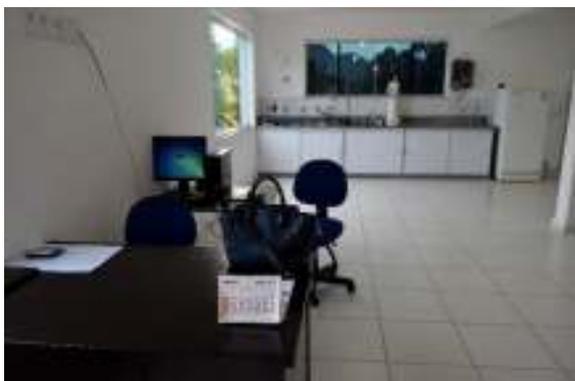
Figura 28: Laboratório ETA São José do Calçado.

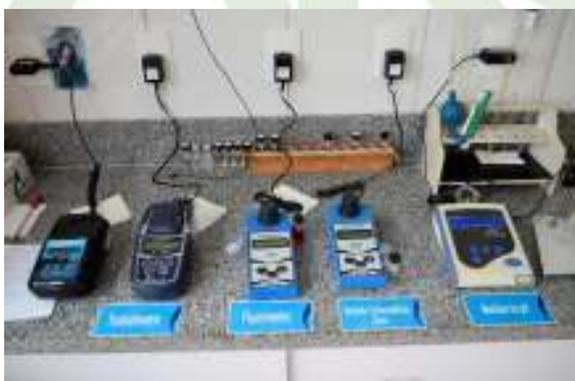
Figura 30 - Equipamentos para ensaios físico-químicos.

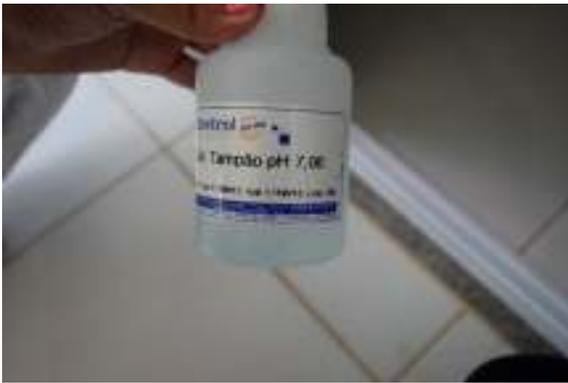
Figura 32 - Tampão de Ph 7 dentro do prazo de Validade.

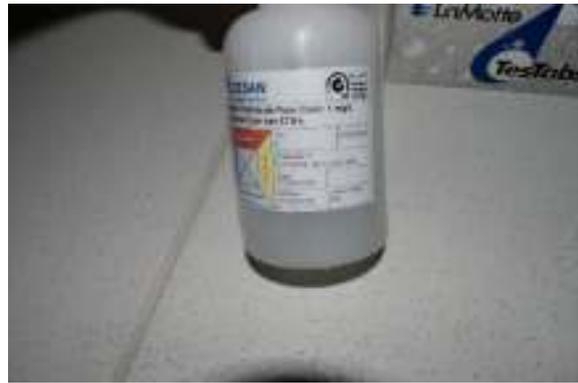
Figura 33 - Padrão de Flúor dentro do prazo de validade.

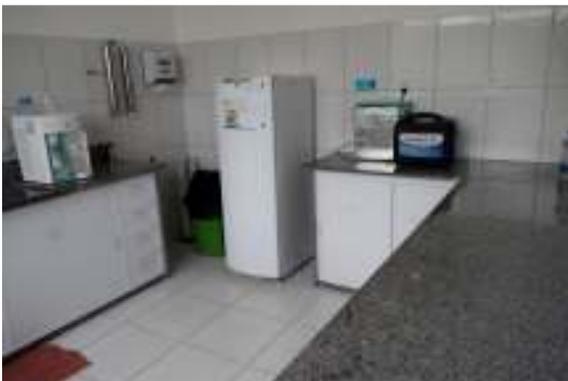
Figura 34 – Refeitório da ETA São José do Calçado.

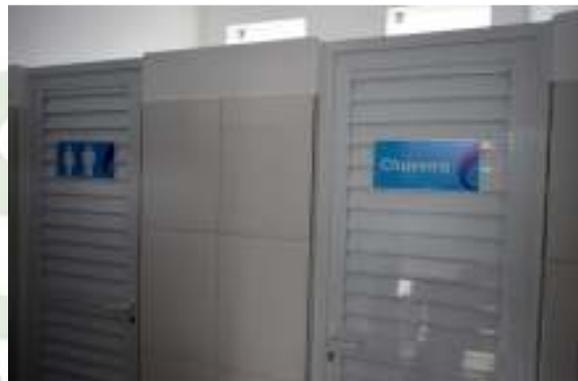
Figura 35 – Banheiro e Chuveiro do Vestiário da ETA.

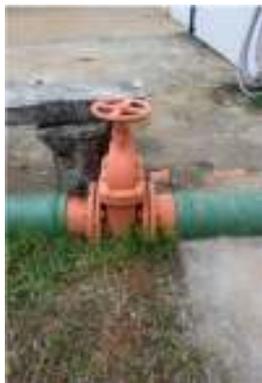
Figura 36: Registro de manobra de água bruta.

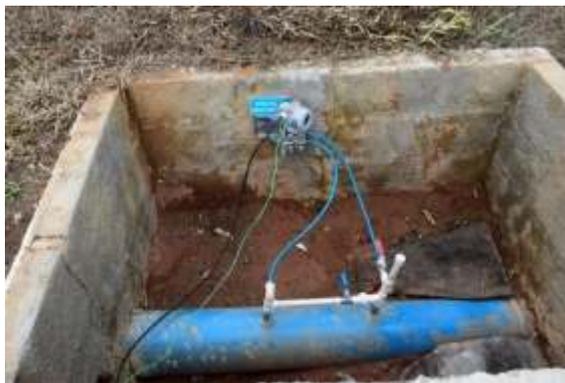
Figura 37 – Pitot de água bruta.

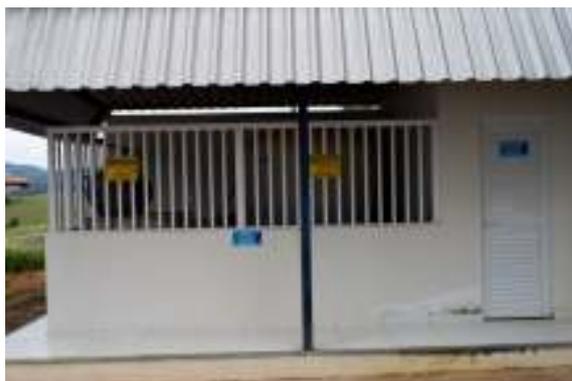
Figura 38 – Sala de depósito de produto químico.

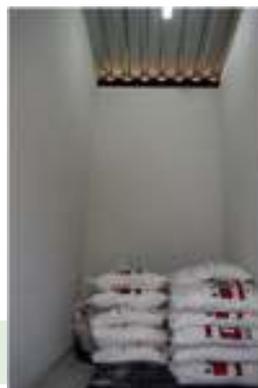
Observamos na área externa da ETA, em boas condições de conservação e manutenção: registro de manobra de água bruta (Figura 36), pitot para medição da vazão de água bruta (Figura 37) e sala de depósito de produtos químicos (Figura 38). Entretanto, a sala de armazenagem de sal encontra-se com uma abertura na parte superior, permitindo a entrada de morcegos, na ocasião foi observada fezes do mamífero nas paredes e sobre o estoque de sal (Figura 39).

Figura 39 – Sala de depósito de sal com abertura na parte superior.

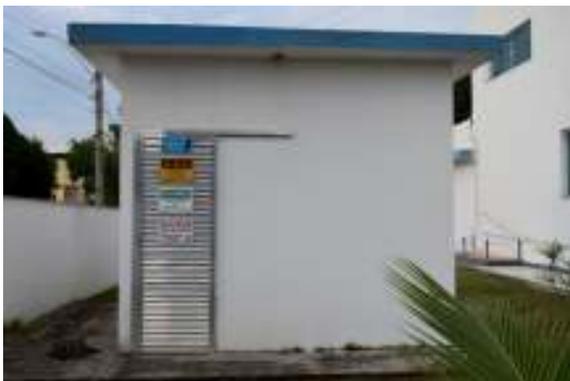
Figura 40 - Casa de bombas da EEAT do reservatório semi-enterrado.

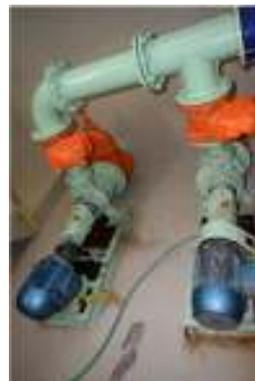
Figura 41 - Conjunto motor bomba da EEAT do reservatório semi-enterrado.

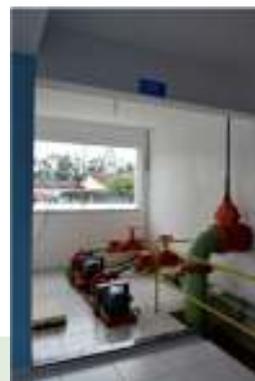
Figura 43: Conjunto motor-bomba da EEAT do Reservatório Elevado.

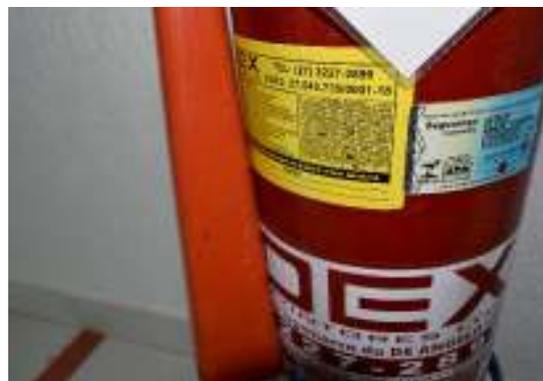
Figura 45 - Extintor da ETA São José do Calçado.

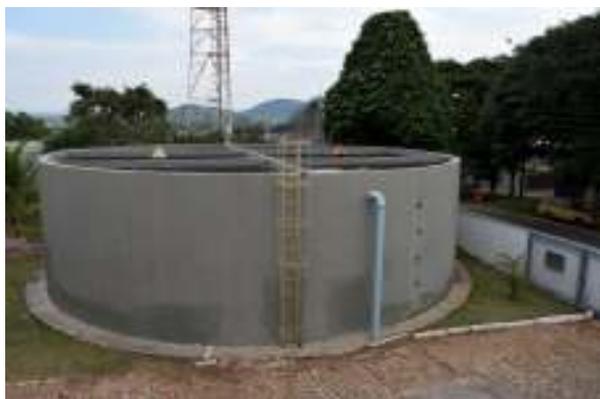
O reservatório semi-enterrado (Figura 46) apresenta área devidamente cercada, boas condições de limpeza do entorno, boas condições da estrutura do reservatório (sem

Figura 46 – Reservatório semi-enterrado da ETA São José do Calçado.

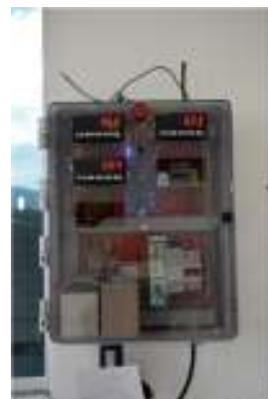
Figura 47 – Sistema de controle de nível do reservatório semi-enterrado.

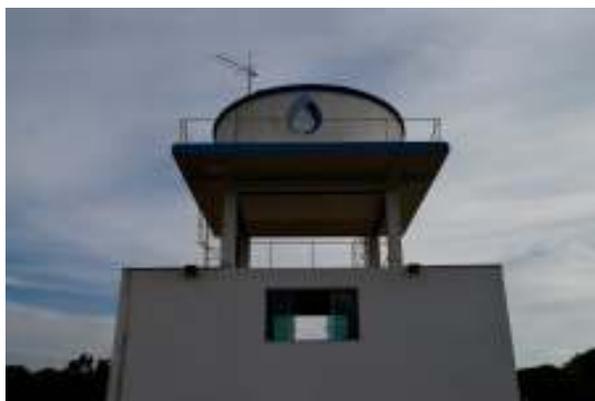
O reservatório elevado (Figura 48) apresenta boas condições de estrutura (sem rachaduras, corrosão, etc.), acesso em condições satisfatórias e ausência de vazamentos. Este reservatório é utilizado para as atividades de limpeza e manutenção da ETA e para abastecimento de uma pequena quantidade de usuários no entorno da ETA.

Figura 48 – Reservatório elevado da ETA São José do Calçado.

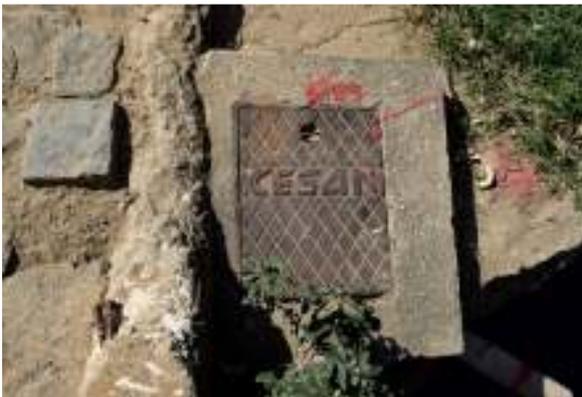
- Descarga 1 (localizada na Rua Marechal Deodoro da Fonseca): Possui identificação (Figura 49), entretanto encontra-se assoreada (Figura 50).

Figura 49: Descarga 1 identificada.

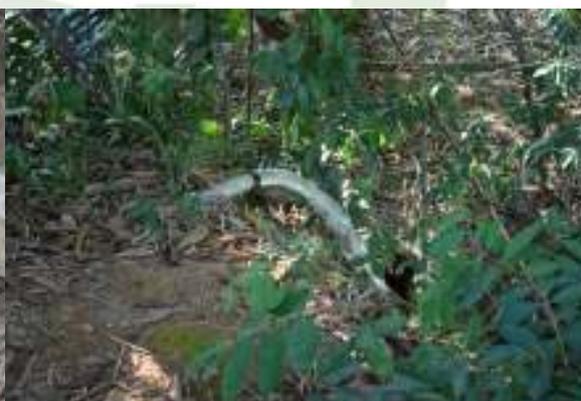
- Descarga 4 (Localizada na avenida Capitão Cecílio): Estava sem tampa de identificação/proteção, assoreada e com vazamento (Figura 54). No momento da vistoria foi realizado o procedimento de descarga (Figura 55).

Figura 55: Descarga 4 em operação.

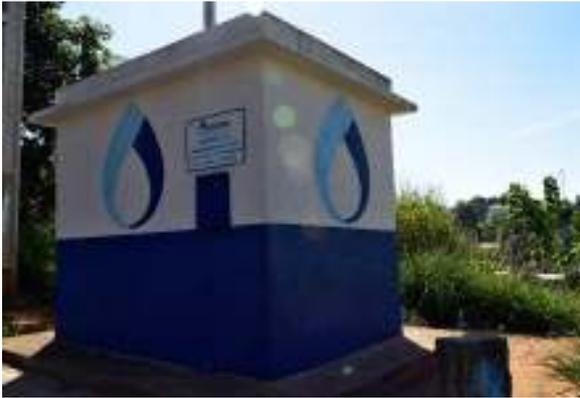
Foi vistoriado também o Booster Sizenando Viana. O mesmo encontra-se em condições razoáveis de conservação (Figura 56), identificado (Figura 57), com bomba reserva (Figura 58), inversor de frequência em bom estado de conservação (Figura 59), entretanto, a tubulação encontra-se em estado avançado de ferrugem (Figura 60).

Figura 56: Booster Sizenando Viana.

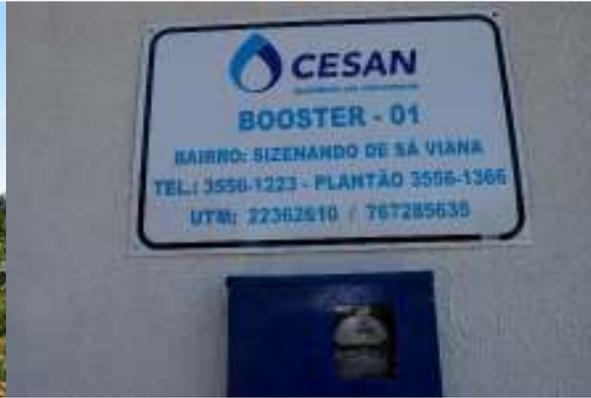
Figura 57: Placa de identificação do Booster Sizenando Viana.

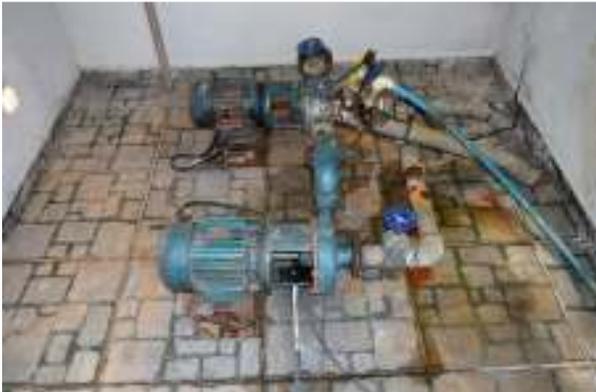
Figura 58 - Conjunto Motor-Bomba do Booster Sizenando Viana.

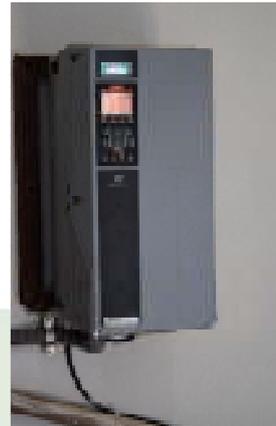
Figura 59 - Inversor de frequência do booster Sizenando Viana.

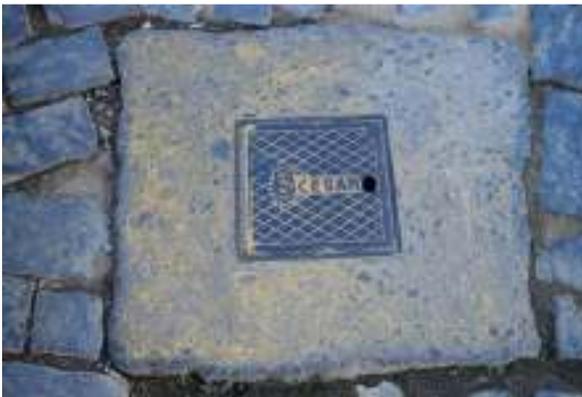
Além disso, vistoriamos um registro de manobra localizado próximo ao escritório de atendimento de São José do Calçado, o mesmo encontra-se identificado (Figura 61), entretanto está com excesso de areia (Figura 62).

Figura 61 – Local do registro de manobra na rede de distribuição devidamente identificado.

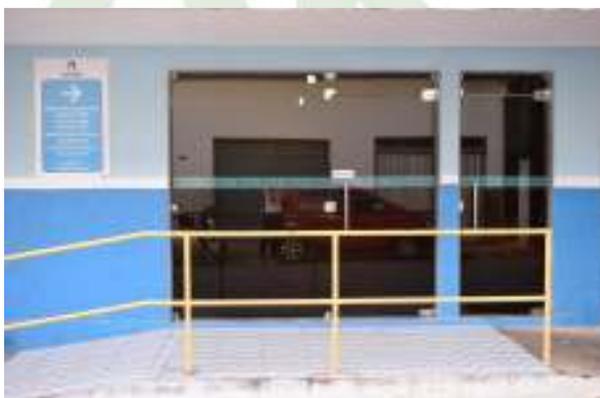
Figura 63: Escritório de Atendimento de São José do Calçado.
