AGÊNCIA DE REGULAÇÃO DE SERVIÇOS  
PÚBLICOS DO ESPÍRITO SANTO

**RELATÓRIO DE FISCALIZAÇÃO**  
**RF/DS/GSB/006/2017**  
**(Processo:80137199)**

**Assunto: Fiscalização do Sistema de Esgotamento  
Sanitário Mulembá – Vitória - ES**

**Vitória – ES**  
**Dezembro/2017**

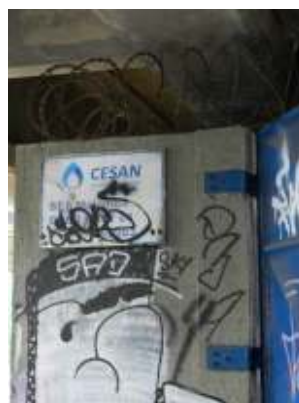
Figura 8 - EEVT 04 (Ayrton Senna) com identificação comprometida.

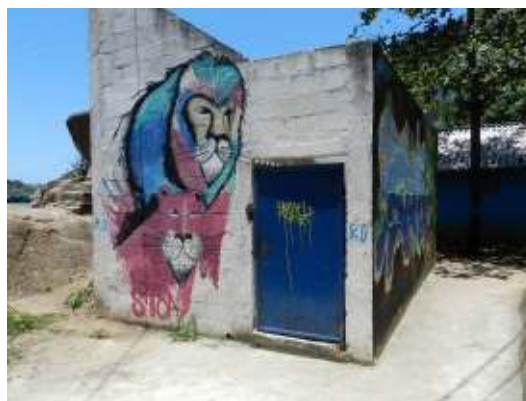
Figura 10 - EEEB Jesus de Nazaré I (PMV) sem identificação.

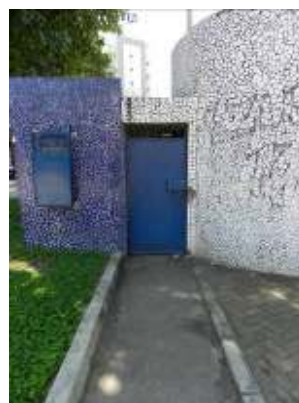
Figura 12 - EEEB EEVT 03 (CREA) sem identificação.

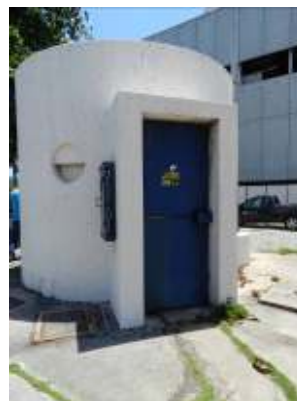
Figura 14 - EEEB EEVT 02 (Praça do Papa) sem identificação.

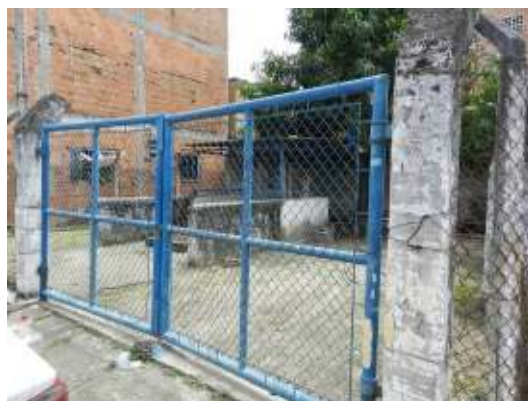
Figura 16 - EEEB Resistência II (PMV) sem identificação.

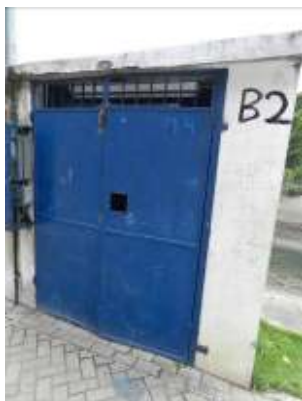
Figura 19 - EEEB B2 sem identificação.

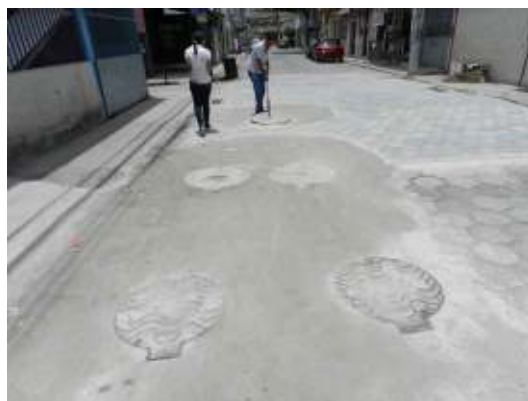
Figura 22 - EEEB B1 sem identificação.

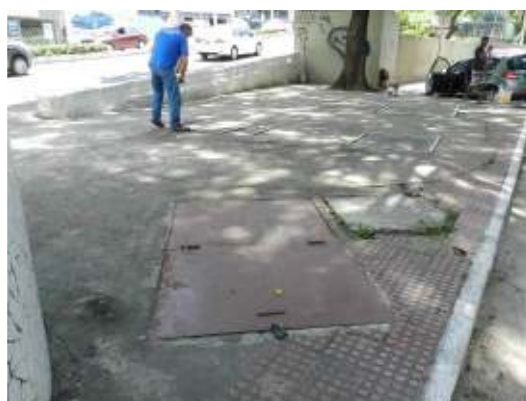
Figura 43 - Facilidade de acesso à EEEB D (Fames).

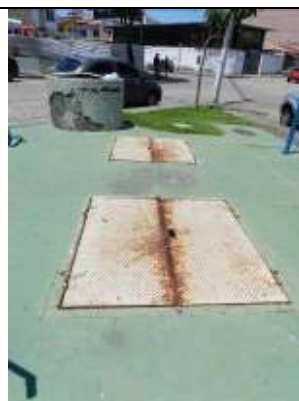
Figura 45 - Facilidade de acesso à EEEB EEVT 03A (Horto-Consolação).

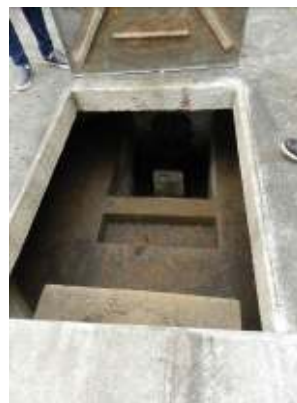
Figura 122 - Ausência de gradeamento na EEEB Santa Marta - Mangue Seco (PMV).

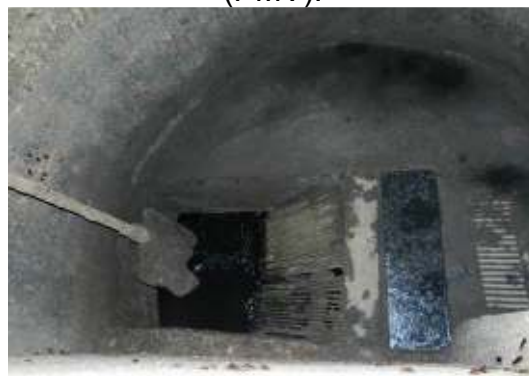
Figura 124 - Gradeamento na EEEB 1B (Dom Bosco) necessitando substituição.
